期 間 入 札 の 公 告

| | 構 造 | 木造ルーフィングぶき平家建 |

現況調査報告書

評 価 書

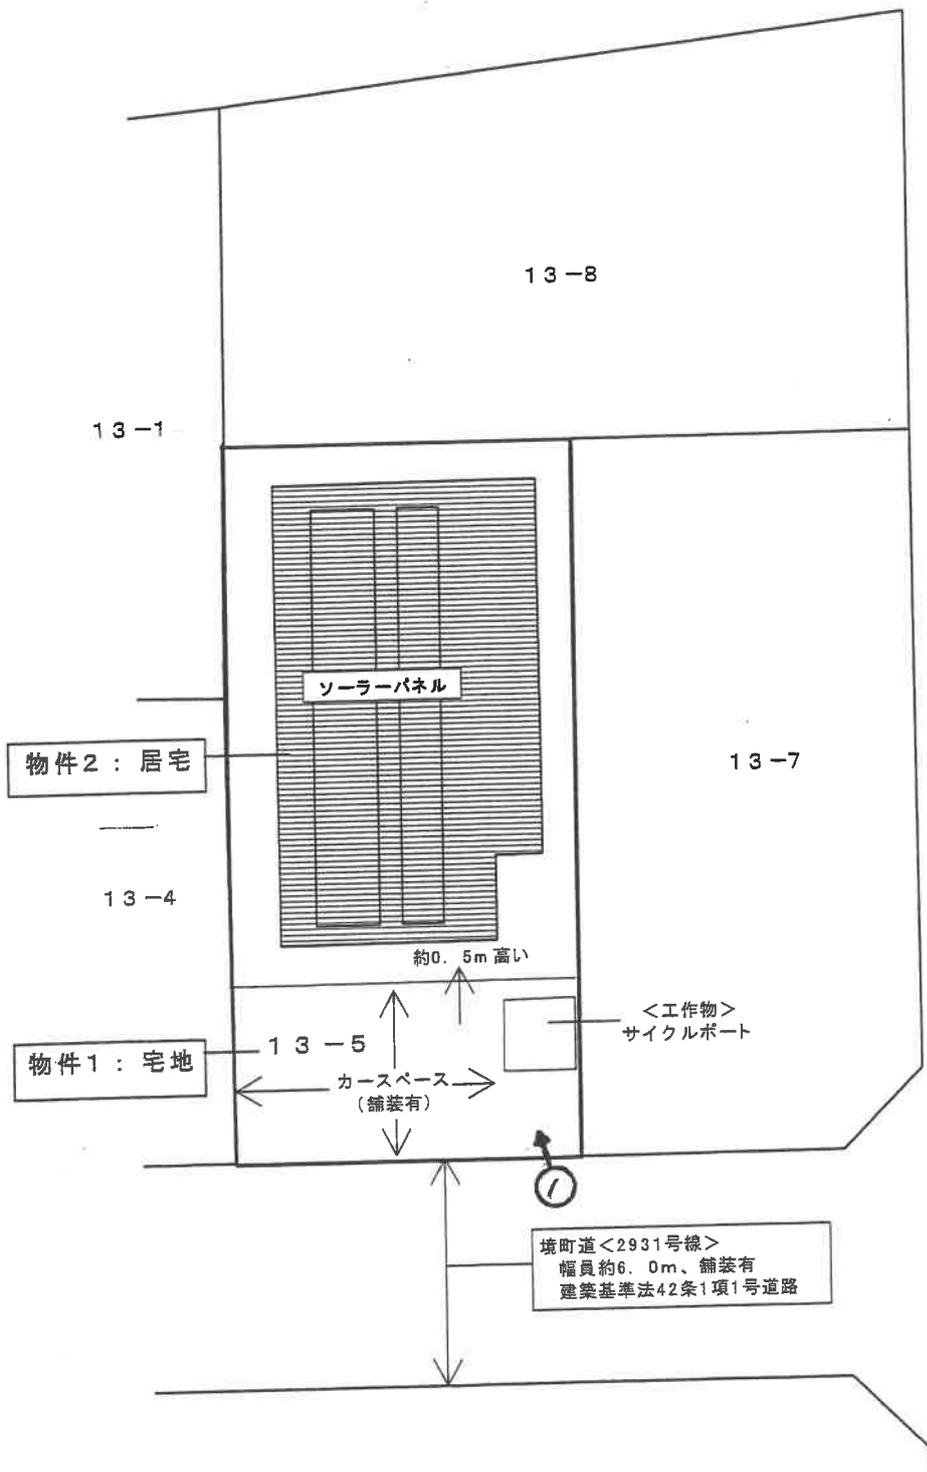
土地建物位置関係図

- 1 本件物件の状況は、土地建物位置関係図、建物間取図及び添付した写真のとおりである。
- 2 占有状況については、現場の状況、近隣者の陳述、不動産登記記録や公課証明書の記載内容等から、2枚目記載のとおりであると判断した。なお、物件所在地に複数回、臨場したが、いずれも全戸不在であったため、所有者からの陳述を得られなかった。
- 3 本件建物について、経年相当の損傷があった。また、室内で、犬を複数匹飼育していた形跡が見られ、床等が汚損しているところがあった。

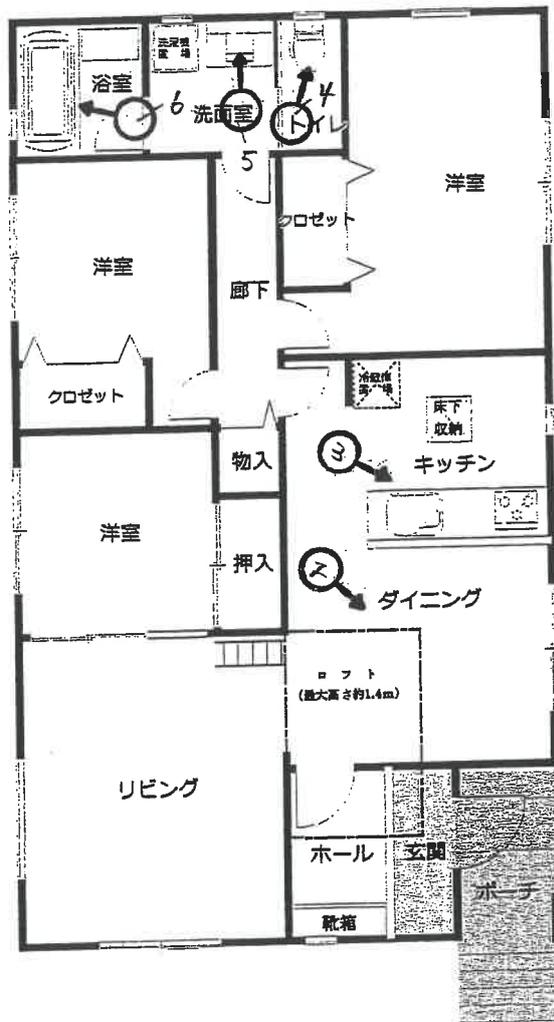
建物間取図 (略図)

木造ルーフィングぶき平家建

床面積 84.44㎡(登記に同じ)

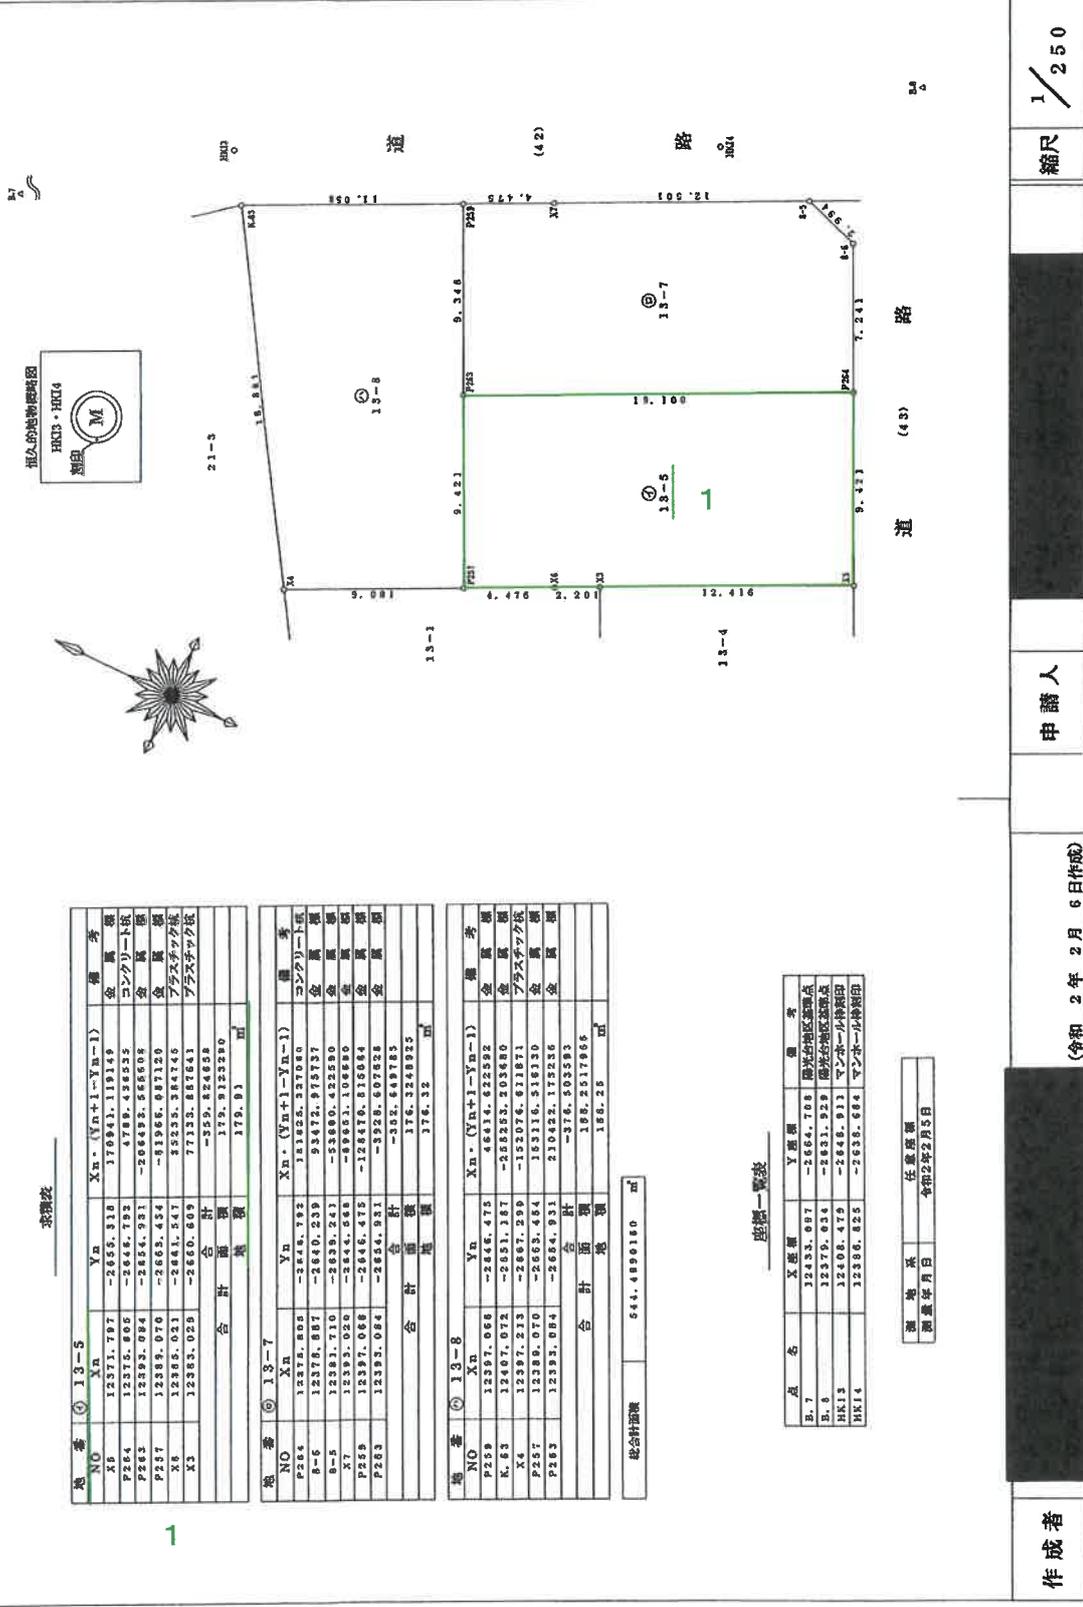
地積測量図

地番	Xn	Yn	Xn - (Yn+1 - Yn-1)	備考
13-5				
X6	12371.797	-2655.318	176941.119149	金庫裏
P264	12376.895	-2646.792	6789.436252	コンクリート区
P264	12392.094	-2654.931	-206625.565608	金庫裏
P267	12399.076	-2665.434	-91965.987120	金庫裏
X8	12385.021	-2641.547	32235.384745	プラスチック板
X3	12383.028	-2650.609	77123.657641	プラスチック板
合計			-359.624689	
合計面積			179.9123290	m²

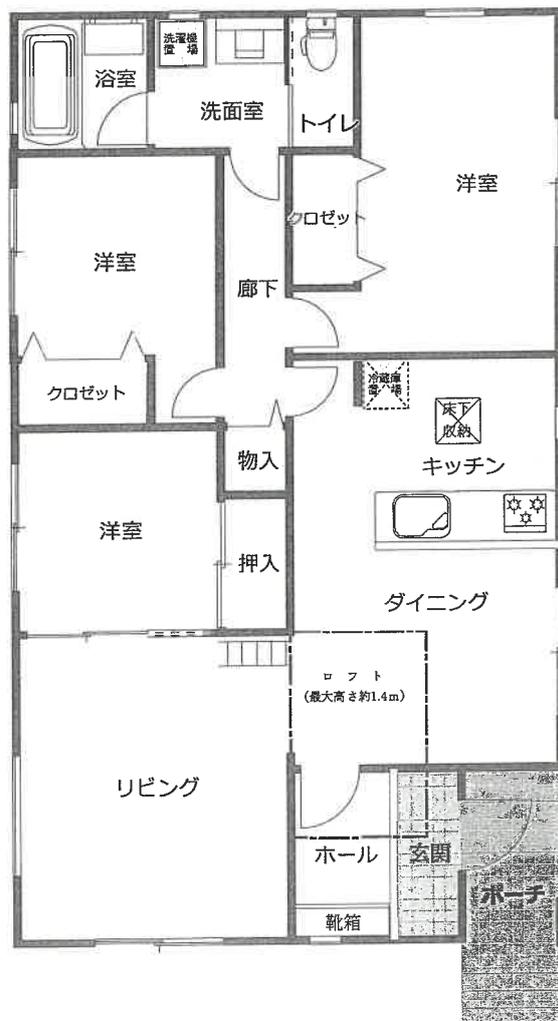
建物間取図 (略 図)

木造ルーフィングぶき平家建

床面積 84.44㎡(登記に同じ)
