期 間 入 札 の 公 告

| | 構 造 | 軽量鉄骨造スレート葺2階建 |

現況調査報告書

評 価 書

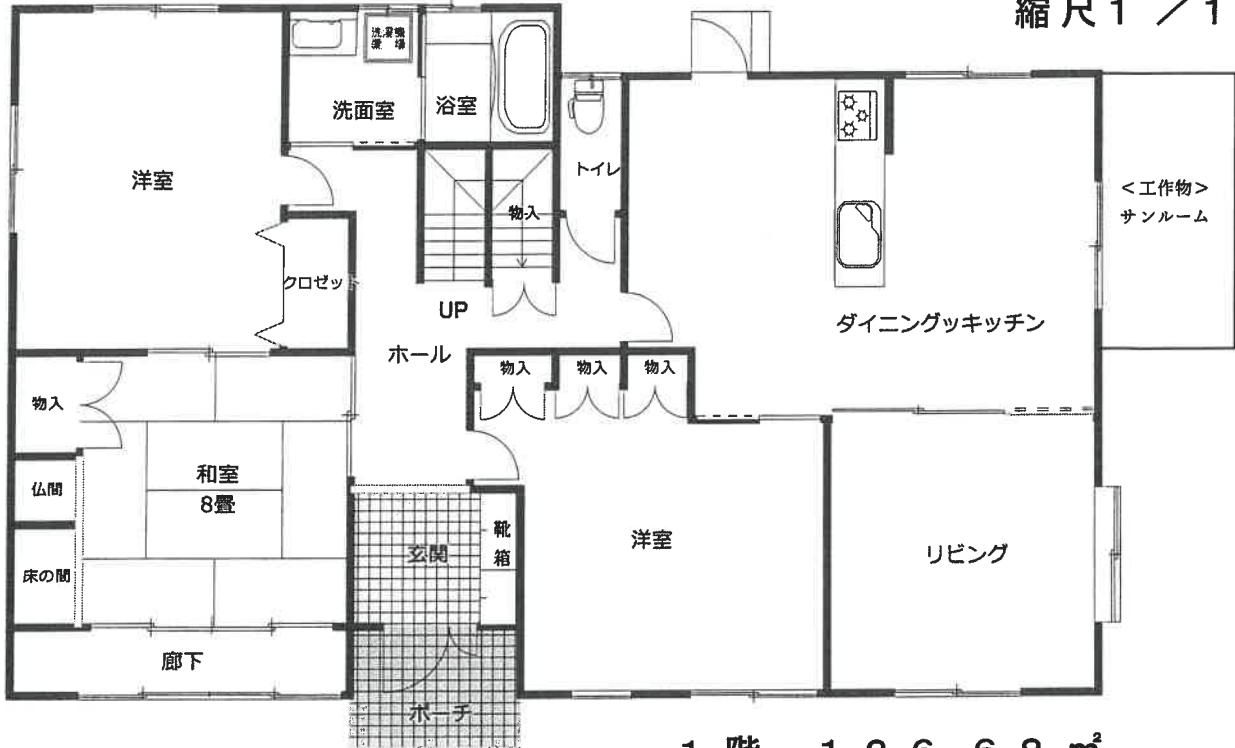
建物間取図 (略図)

1階 126.68㎡
(登記に同じ)

2階 72.49㎡
(登記に同じ)
