## 期 間 入 札 の 公 告

| | 構 造 | 木造瓦葺 2 階建 |

## 現況調査報告書

## 評 価 書

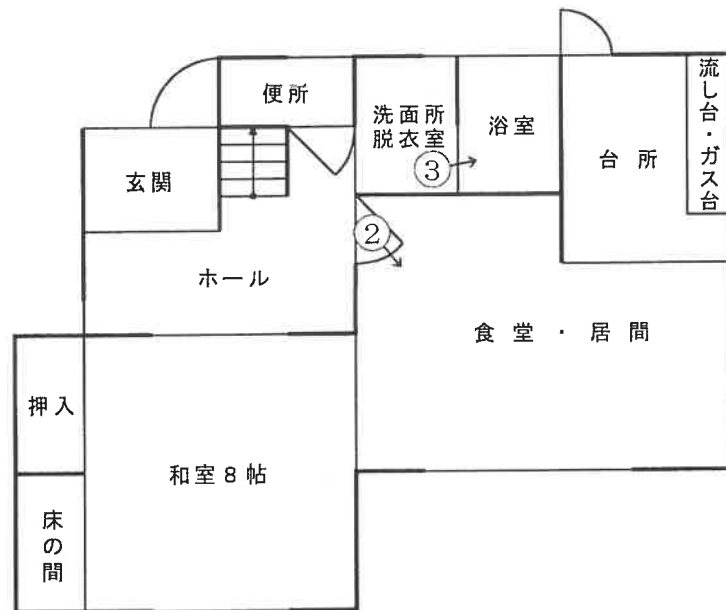
## 1 階 平面図

床面積：55.48㎡（登記に同じ）

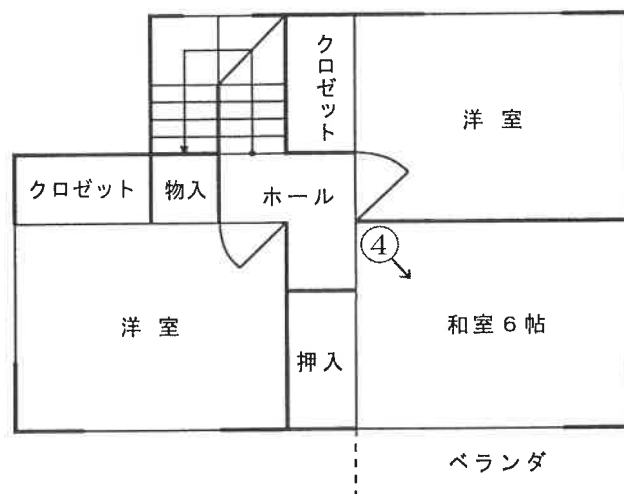
## 2 階 平面図

- 1 本件各物件の状況は、土地建物位置関係図、建物間取図及び添付した写真のとおりである。
- 2 本件建物1階の床には撓む箇所が複数あった。
- 3 本件建物2階の天井には雨漏り跡と思われるシミが複数見られた。
- 4 以上から本物件の占有状況については、登記事項証明書の記載及び債務者の陳述、その他現場の状況等を総合して2枚目記載のとおりであると認定した。

床面積：41.40㎡（登記に同じ）

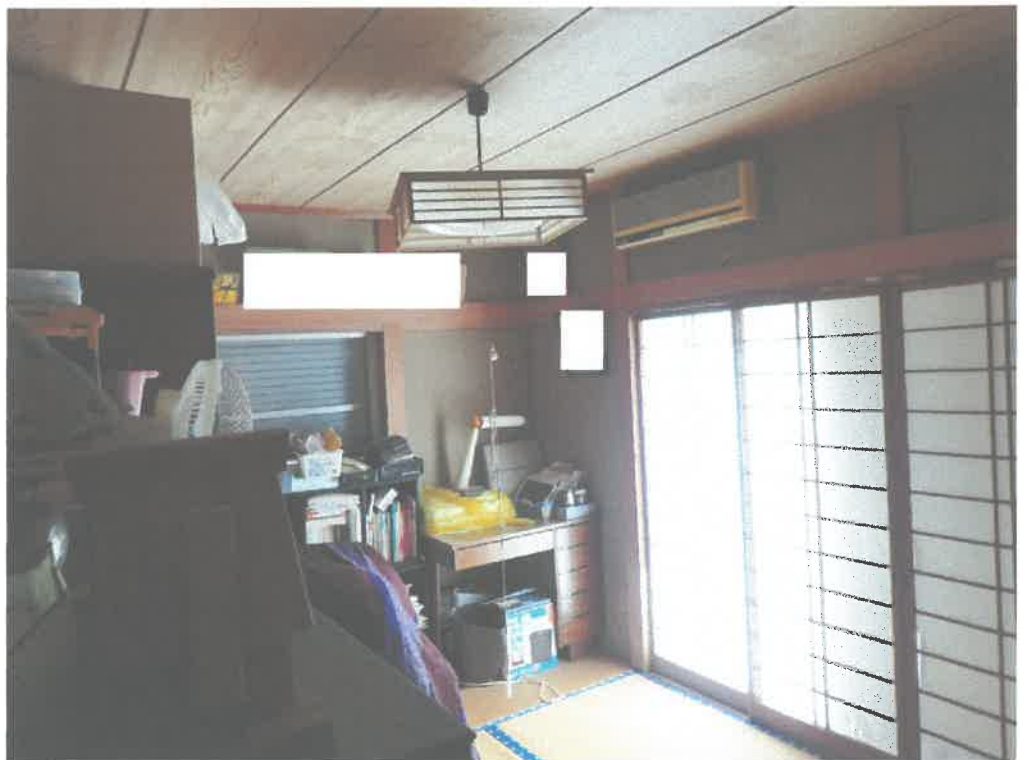
写真番号 4

※天井に雨漏り  
跡と思われるシ  
ミがある（他にも  
ある）

| 特 記 事 項 | ①建築確認の記録は次のとおり<br>建築確認番号・確認年月日：利第461号・昭和54年11月9日<br>検査済証交付年月日：昭和55年4月30日<br><br>②天井のシミ箇所、床の沈み箇所、クロスの剥がれ箇所等を複数確認した。<br><br>③対策を要する飛散性（露出吹付け）アスベストは目視する限りにおいて使用されている形跡は見受けられない。ただし、詳細については、専門調査機関等による調査を行わないと確定できない。 |

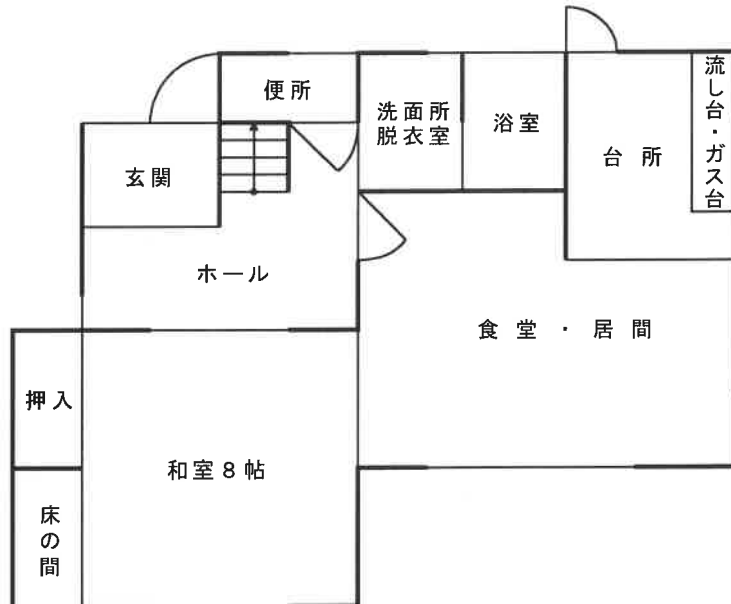
## 1 階 平 面 図

床面積：55.48㎡（登記に同じ）

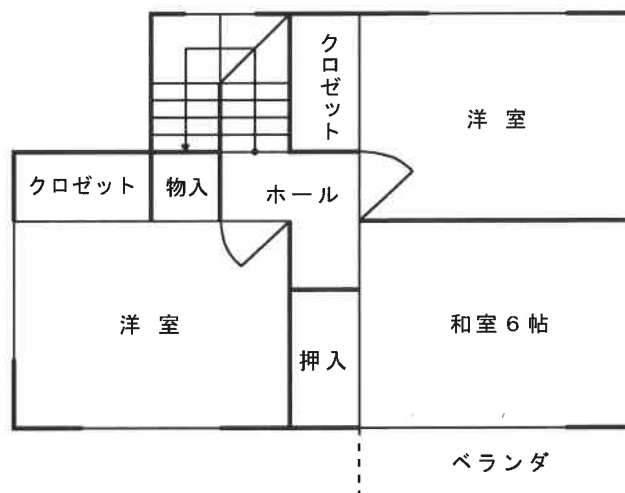
## 2 階 平 面 図

床面積：41.40㎡（登記に同じ）
