## 期 間 入 札 の 公 告

- 3 所 在 真岡市堀込字上下前 906 番地 2, 905 番地 2  
 家屋 番号 906 番 2  
 種 類 居宅  
 構 造 木造陸屋根・合金メッキ鋼板ぶき 2 階建  
 床 面 積 1 階 112.62 平方メートル  
           2 階 88.60 平方メートル  
 (現況)  
 構 造 木造陸屋根・合金メッキ鋼板ぶき 3 階建  
 床 面 積 1 階 112.62 平方メートル  
           2 階 88.60 平方メートル  
           3 階 約 38.00 平方メートル

## 現況調査報告書

## 評 価 書

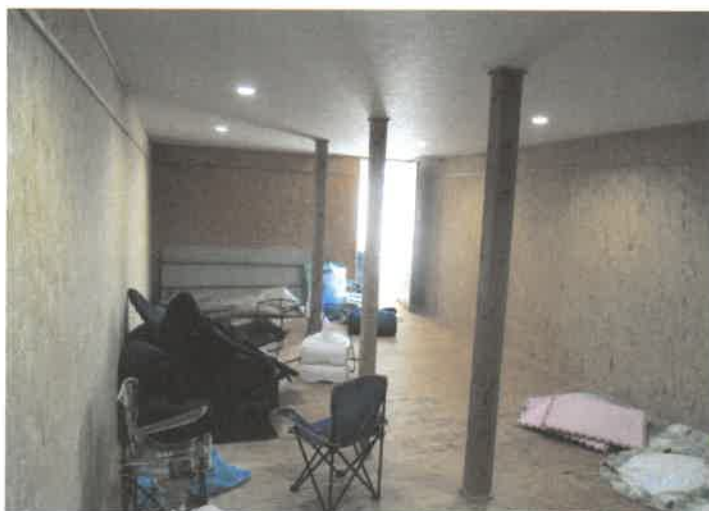
写 真 9 (3階物置)

| 種類、構造及び床面積の概略 | <input type="checkbox"/> 公簿上の記載とほぼ同一である<br><input checked="" type="checkbox"/> 公簿上の記載と次の点異なる（ <input checked="" type="checkbox"/> 主である建物 <input type="checkbox"/> 附属建物）<br><input type="checkbox"/> 種類：<br><input checked="" type="checkbox"/> 構造：木造陸屋根・合金メッキ鋼板ぶき3階建<br><input checked="" type="checkbox"/> 床面積：3階 約38㎡（物置を未登記増築） | |
| その他の事項 | 本件建物3階には未登記増築された部分が存在する。 | |

| 床面積（現況） | <p>1階：112.62㎡(登記簿記載)</p> <p>2階：88.60㎡(登記簿記載)</p> <p>3階：概測約38㎡(未登記増築部分)</p> <p>3階は小屋裏を改築したことにより、天井の高さ約2mとなっている。</p> |
