## 期 間 入 札 の 公 告

## 現況調査報告書

- 2 所 在 日光市猪倉字中原3399番地17  
 家屋 番号 3399番17  
 種 類 居宅  
 構 造 木造亜鉛メッキ鋼板葺2階建  
 床 面 積 1階 82.81平方メートル  
           2階 59.62平方メートル

## 評 価 書

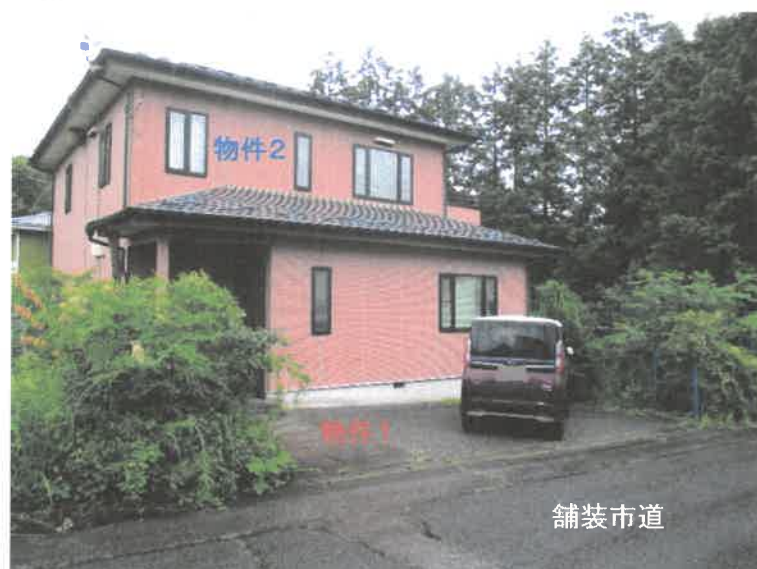
写真1

| 特 記 事 項 | <p>地元工務店による注文住宅である。</p> <p>玄関とポーチ部分のコンクリートにひび割れがあるが、基礎の損傷では無い。</p> <p>外壁のサイディングは一部に浮きが見られ、目地のコーキングもひび割れが目立つ。内部の雨漏り等は確認できなかった。</p> <p>コンクリート基礎部分のうち、確認できたのは西側のみであるが、1カ所ひび割れが有った。軒天は綺麗な状態であるが、2階北側の軒天にスズメバチの巣が有る。案内者によれば、2年程度経過しており、ハチはいないということであった。</p> <p>内部においては、地震によるとみられる壁クロスの切れやひび割れが散見された。また、かつて喫煙していた模様で、クロス等は黄ばんでいる。給湯機が故障しており、台所、浴室ともお湯が出ないという事であった。</p> |
