## 期 間 入 札 の 公 告

宇都宮地方裁判所

## 現況調査報告書 (物件1、2、5)

## 評 価 書 （ 1 ）

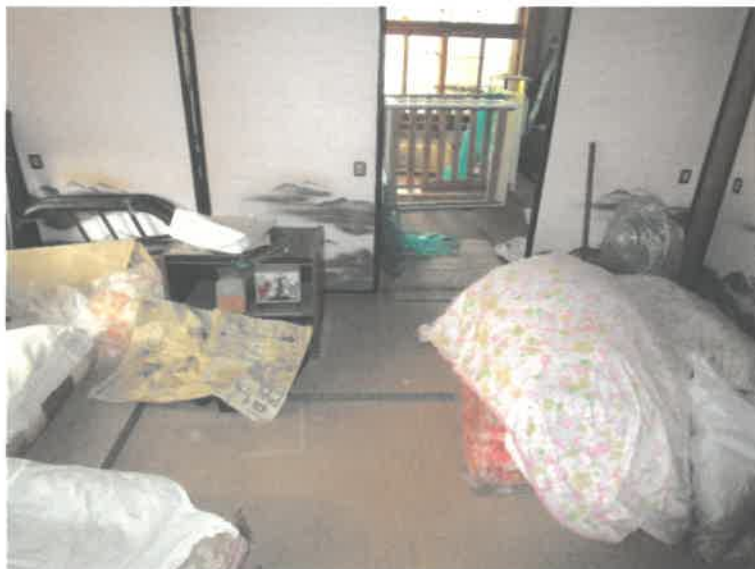
写真9 (物件5 西側増築部分和室)

| 関係人の陳述等 | |
|---|---|
| ■所有者 | <p>1 物件1、2土地は、私が物件5建物の敷地として使用し、妻と共に居住し、居宅として使用しています。</p> <p>2 物件5建物の西側増築部分へは、家族でも最近出入りをしておらず、物置状態になっています。</p> |
