## 期 間 入 札 の 公 告

## 現況調査報告書 (物件1、2、5)

## 評 価 書 （ 1 ）

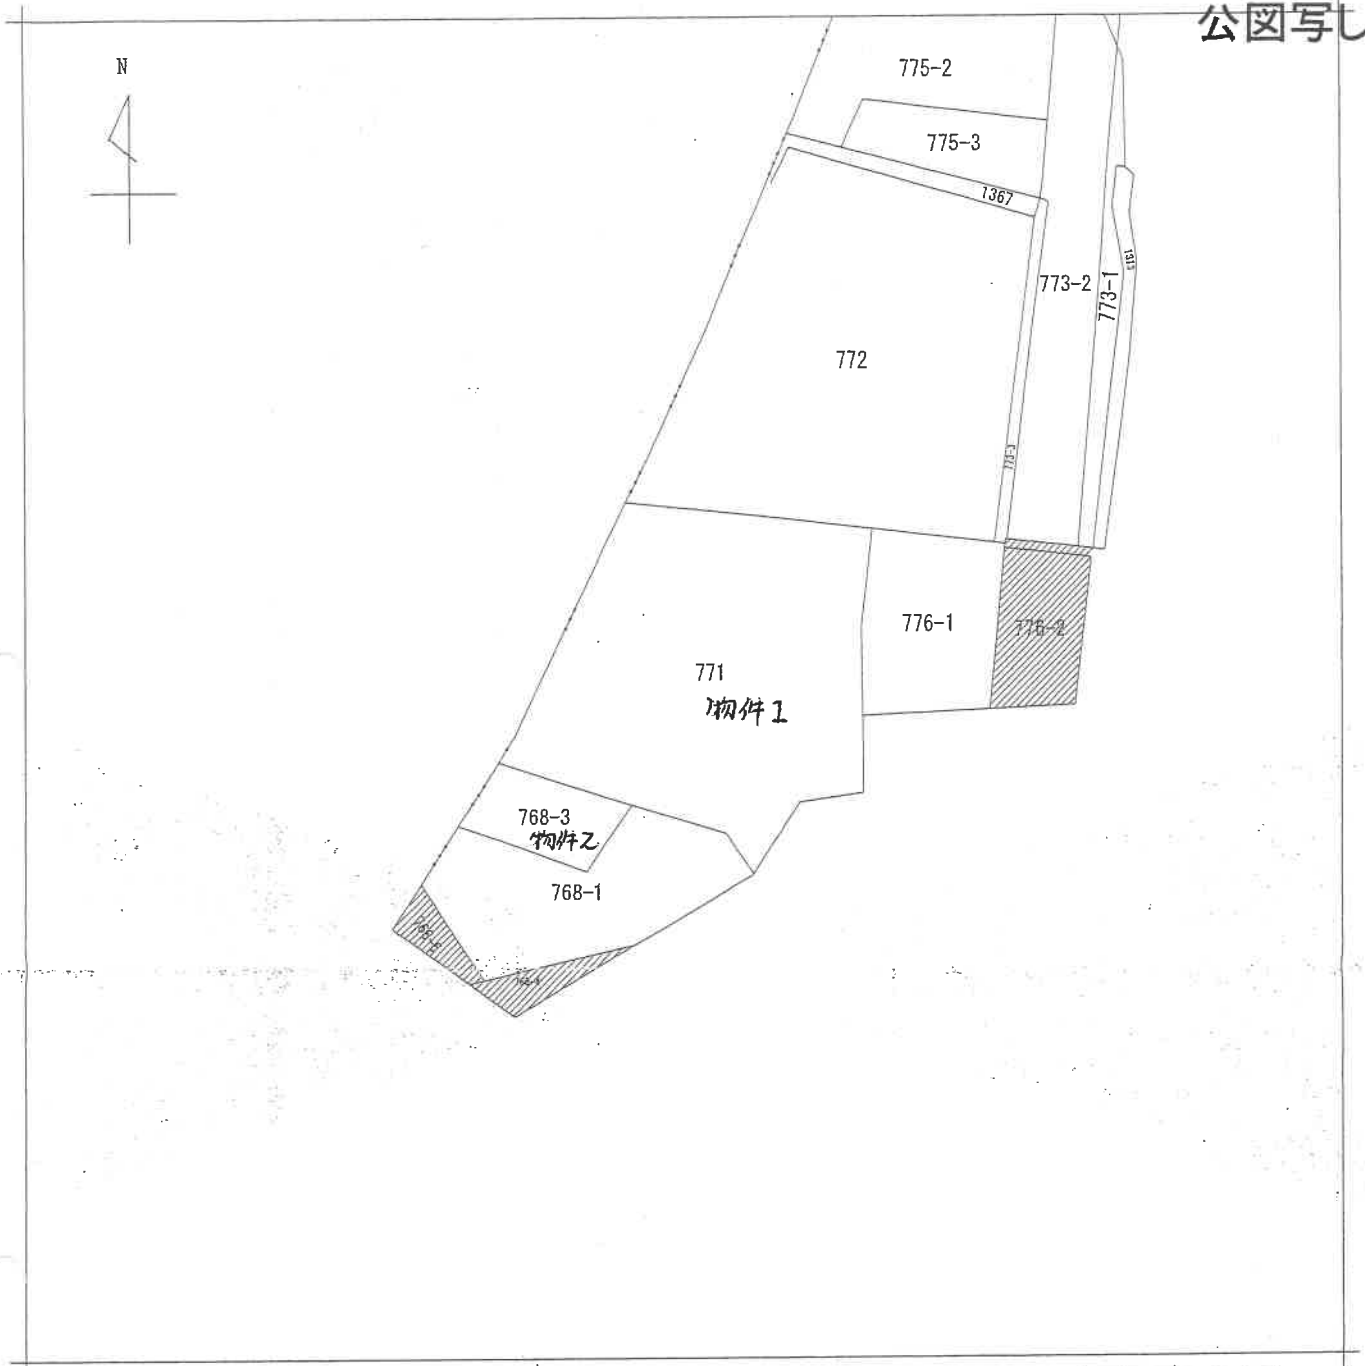
公図写し

(注) 地図に準ずる図面は、土地の区画を明確にした不動産登記法所定の地図が備え付けられるまでの間、これに代わるものとして備え付けられている図面で、土地の位置及び形状の概略を記載した図面です。

(注) 斜線を施した部分は、閉鎖された部分です。

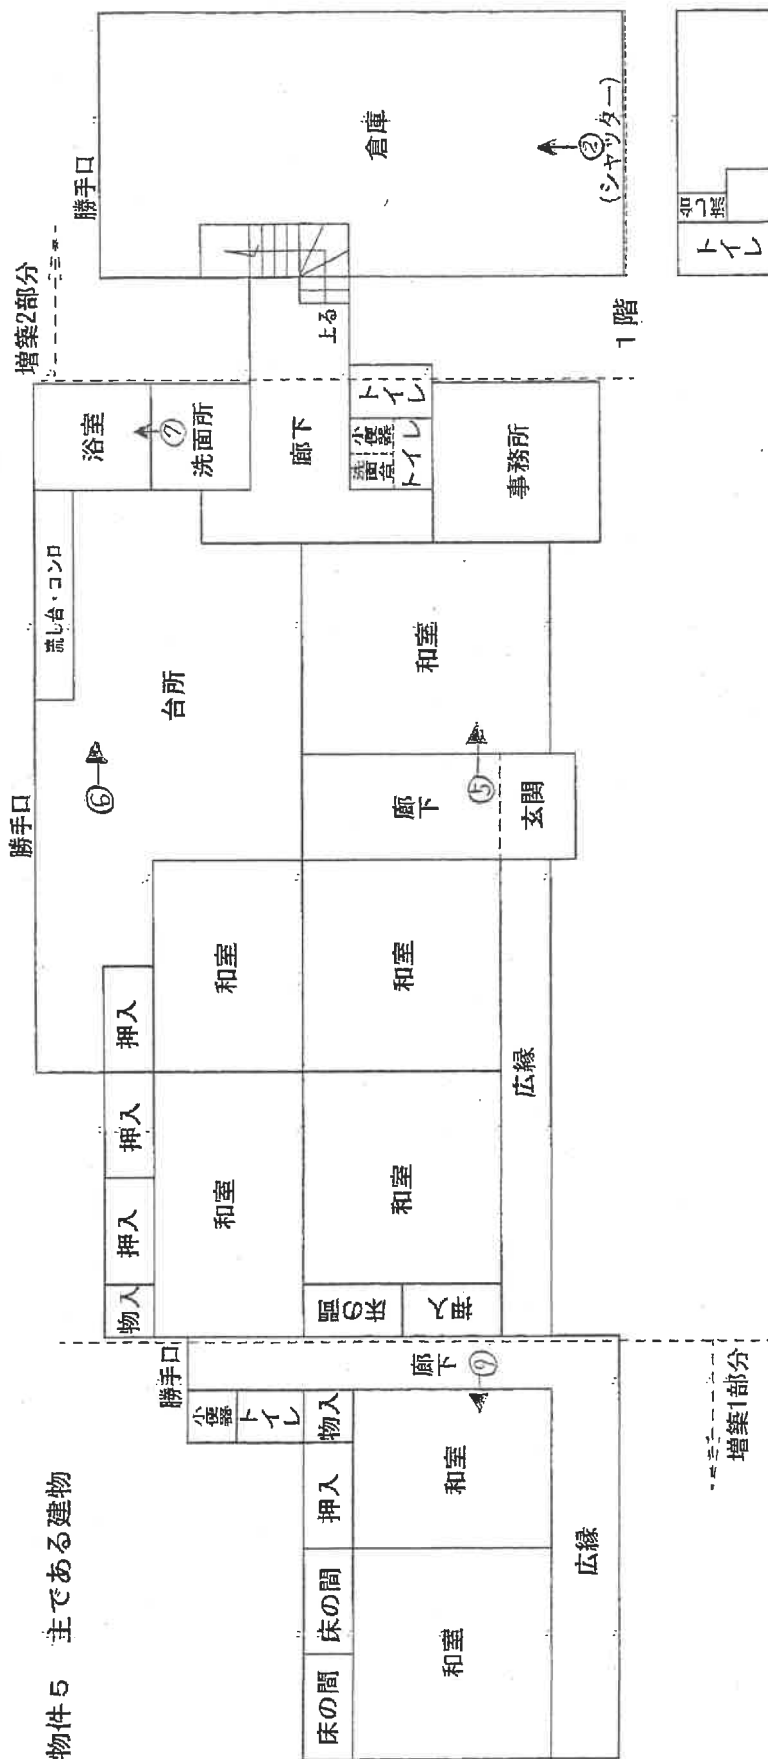
□物件5 主である建物

| 区分 | 主である建物 |
|---|---|
| 床面積（現況） | 1階 新築 部分：149.58㎡(中央居宅部分)<br>1階増築1部分：45.78㎡(西側居宅部分)<br>1階増築2部分：51.73㎡(東側倉庫及び渡り廊下部分)<br>2階増築2部分：37.26㎡(東側居宅部分)<br>計：284.35㎡ |

| 保守管理の状態 | <p>劣る</p> <p>○外装材は全体として経年及び維持管理の状態による劣化や損耗、汚れが目立つ。</p> <ul style="list-style-type: none"> <li>・屋根及び外壁の亜鉛メッキ鋼板は塗装の劣化や腐食が認められる。</li> </ul> <p>○内装材は全体として経年及び維持管理の状態による劣化や損耗、汚れが目立つ。</p> <ul style="list-style-type: none"> <li>・内壁はひび割れや破損、クロスの剥がれが目立つ。</li> <li>・床はたわみを生じている箇所が散見され、一部は腐食している。</li> <li>・新築部分と増築1部分とのつなぎ目の部分に雨漏りが生じていると思われ、天井及び床の腐食が激しい。</li> <li>・1階倉庫北側の天井が一部脱落している。2階の水回りに問題が生じている可能性がある。</li> <li>・建具は開閉が困難な箇所がある。</li> <li>・水回りは汚れやカビが目立つ。</li> </ul> |

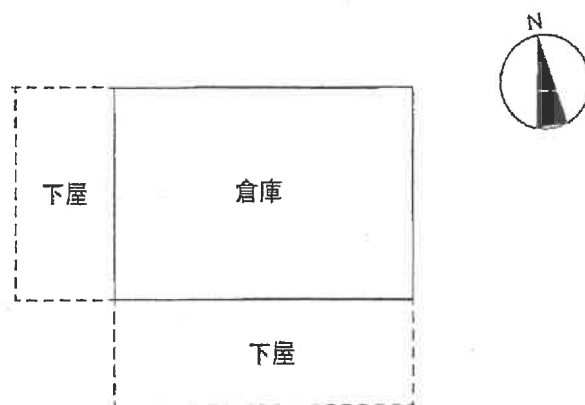
□物件5 附属建物・符号1

| 区分 | 附属建物・符号1 |
|---|---|
| 仕様 | 構造：木造<br>屋根：瓦<br>外壁：亜鉛メッキ鋼板、板貼り<br>内壁：板貼り<br>天井：野地板あらわし<br>床：板張り |
| 保守管理の状態 | 劣る<br>○外装材・内装材とも全体として経年による老朽化が進んでいる。<br>下屋は朽廃している。 |

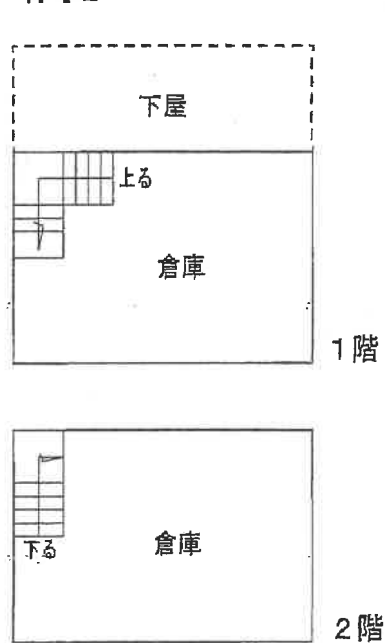
□物件5 附属建物・符号2

| 区 分 | 附属建物・符号 2 | |
|---|---|---|
| 仕 様 | 構 造 : 大 谷 石 造<br>屋 根 : セ メ ン ト 瓦<br>外 壁 : 大 谷 石<br>内 壁 : 外 壁 あ ら わ し<br>天 井 : 床 板 あ ら わ し<br>床 : 土 間 コ ン ク リ ー ト、板 張 り<br>※ 2 階 部 分 は 立 ち 入 り で き な か っ た。 | |
| 保 守 管 理 の 状 態 | 劣 る<br><br>○ 外 装 材 ・ 内 装 材 と も 全 体 と し て 経 年 に よ る 老 朽 化 が 認 め ら れ る。 | |

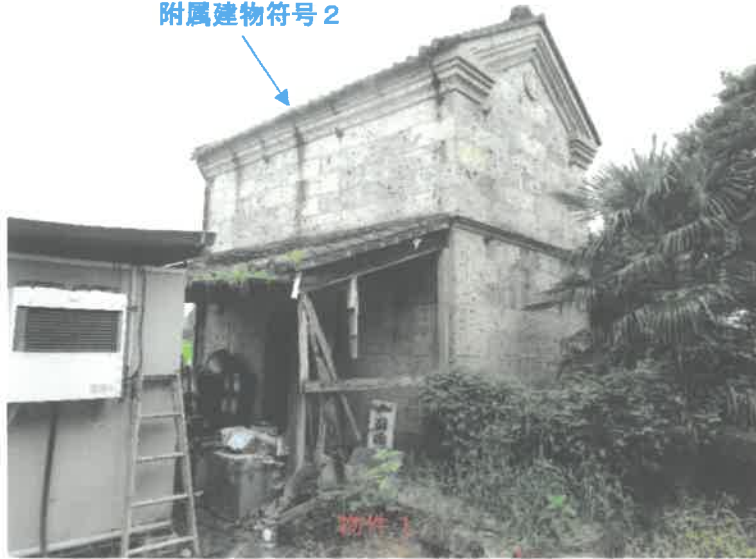
写真4

附属建物符号2

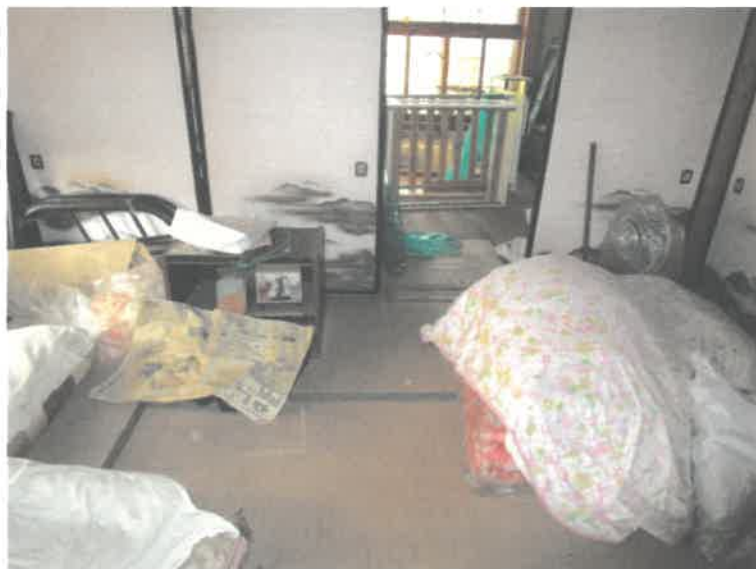
写真9 (物件5 西側増築部分和室)

- 1 現況及び前記利害関係人の陳述により本件各物件の占有状況を2枚目のとおり認めた。
- 2 物件1、2土地は土地所有者が本件建物の敷地として使用し、本件建物は建物所有者が家族と共に居宅として使用している。
- 3 物件5建物の西側増築部分内において、廊下上の天井の木が一部剥がれ落ちている箇所がある。
- 4 物件1土地上にカーポート（定着物）がある。
- 5 物件5付属建物符号2の倉庫の北側に、冷蔵庫（動産）が置いてある。
- 6 物件1土地の南側に、幅員約4mの芳賀町所有の認定外道路（地番1575-1・未調査道路）が接面している。本道路は建築基準法上の道路ではないが、南側に幅員約5mの町道（1208号線）に接面している。
- 7 物件1土地の東側に、幅員約4mの芳賀町所有の認定外道路（地番1575-3）が接面している。芳賀町の担当者曰く、本道路は土地改良によってできた道路であり、建築基準法上の道路ではないとのことである。

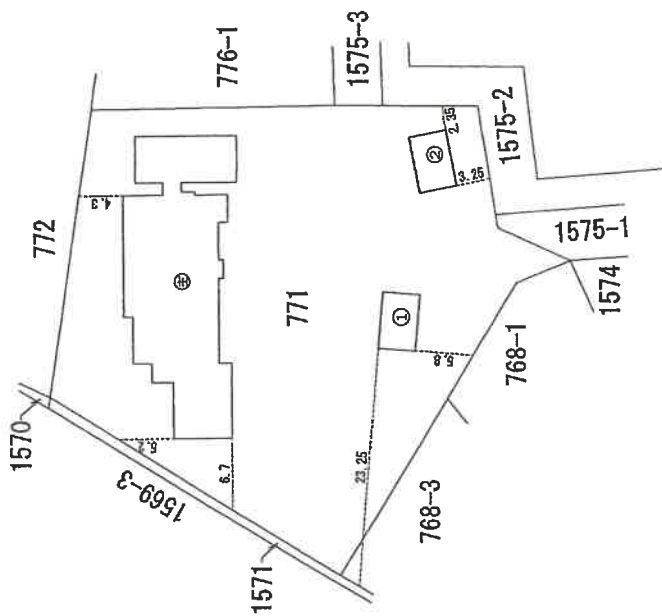
建物図面

家屋番号 771番

建物の所在 芳賀郡芳賀町大字上延生字新田 771番地
