期 間 入 札 の 公 告

| | 構 造 | 木造かわらぶき 2 階建 |

現況調査報告書

評 価 書

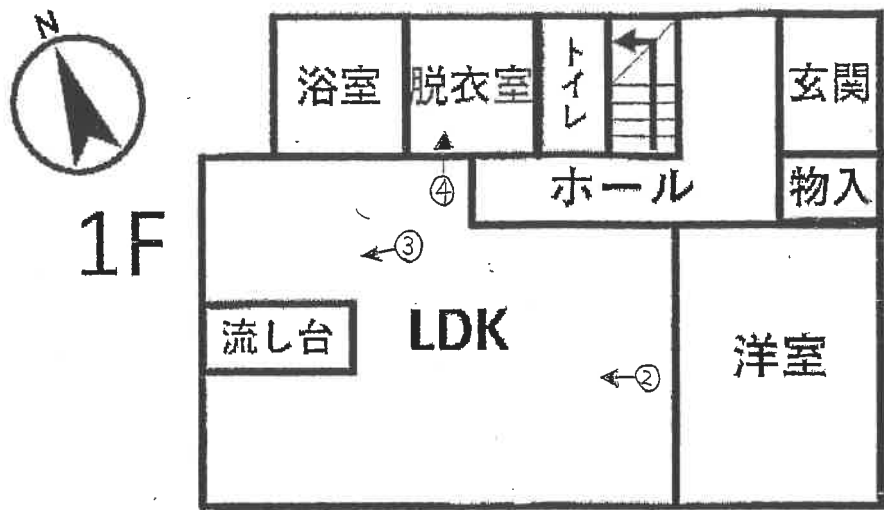
建 物 間 取 図

- 1 現況及び前記関係人の陳述により本件各物件の占有状況を2枚目のとおり認めた。
- 2 物件1土地は土地所有者が本件建物の敷地として使用し、本件建物は建物所有者が家族と共に、居宅として使用している。
- 3 物件1土地上にカーポート（定着物）及び簡易物置（動産）がある。
- 4 物件2建物の屋根に太陽光パネルが設置してあるが、同パネルは建物購入後に取り付け、設置費用をローンで支払中とのことから、所有権留保と思料される。
- 5 物件2建物内2階のホール部分の内壁に、震災によるひび割れ箇所がある。
- 6 隣地（259-8）との境界は不明瞭であるが、隣地所有者との間で、境界に関する争いはないとのことである。
- 7 物件1土地の南東側に、幅員約7.3mの舗装市道（118号線）が接面しており、当該道路は建築基準法42条1項1号道路に該当する。
