## 期 間 入 札 の 公 告

# 現況調査報告書

## 補 充 評 価 書

# 評 価 書

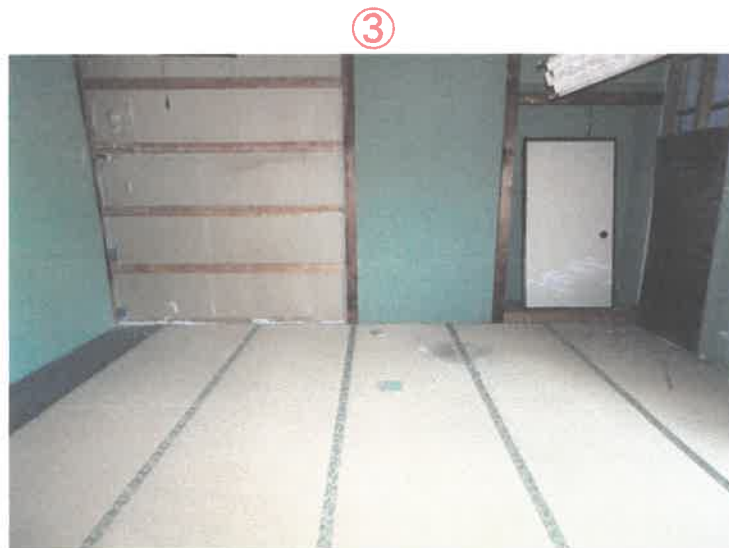
④

物件3 宴会場(和室)(畳に雨染みがある)

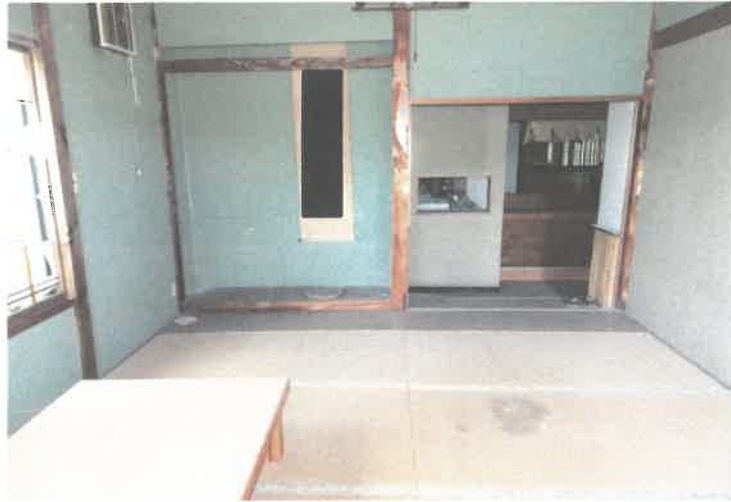
⑤

物件3 宴会場(和室)(畳に雨染みがある)

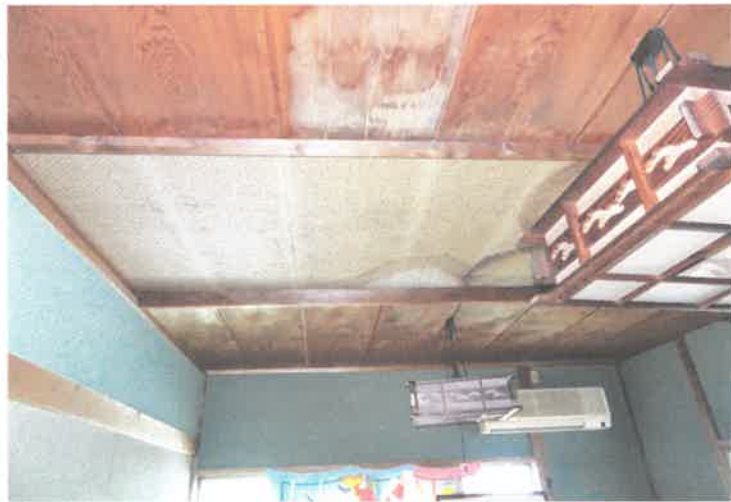
⑥

- 1 現況及び前記関係人の陳述等から本物件の占有状況を2枚目及び3枚目のとおり認めた。
- 2 本土地は、債務者が一体として、物件3及び物件4の建物の敷地として使用し、債務者が物件3の建物を店舗として動産を残置した空き家の状態で占有し、物件4の建物を債務者が家族と共に居住して住居として使用しているものであり、第三者の占有はない。
- 3 本土地は、公図では北側が直線で南側が西側から東側に向けてやや北方向への曲線となっているが、現況では、土地建物位置関係図に示したとおり、北側及び南側とも西側から東側に向けてやや南方向への曲線となっている。
- 4 物件3の建物は、宴会場（和室）の天井及び畳に染みが認められ、雨漏りの可能性がある。また、全体的にたわみが認められる。
- 5 物件4の建物は、台所などにたわみが認められる。また、外壁2階部分には補修痕がある。
- 6 本土地の西側に幅員約11mの舗装された市道（野上金井線）が接面している。

物件3 宴会場(和室)(天井に雨染みがある)

区分	
建築時期及び経済的残存耐用年数	<p>新築時            建築年月日(登記記載) 昭和54年 9月20日新築            経過年数 46.0年            経済的残存耐用年数 満了</p> <p>増築時            建築年月日(登記記載) 昭和60年11月30日増築            経過年数 40.0年            経済的残存耐用年数 満了</p>
仕様	<p>構造 木造平家建            屋根 垂鉛メッキ鋼板葺            外壁 モルタル吹付            内壁 客席：ビニールクロス、腰壁等            厨房：ケイカル板、コンクリート金罫</p> <p>天井 客席：化粧合板、葦網すだれ、ビニールクロス等            厨房：ケイカル板等</p> <p>床 客席：畳、ビニールシート等            厨房：モルタル金罫</p>
床面積（現況）	1階190.46㎡
現況用途等	<p>階層：1階建            現況用途：店舗            間取り：添付資料のとおり</p>
品等	<p>使用資材 やや優る            施工 普通            意匠 やや優る</p>
保守管理の状態	劣る
建物の利用状況	建物所有者が、空き家の状態で占有している。購入後一度も使用していないという事で、15年以上放置された状態にある。
特記事項	<p>外壁には、東日本大震災の時にひび割れが発生し、そのままとなっている。</p> <p>内部においても同様に、壁のひび割れのみならず、下地ボードの脱落が見られたほか、客席の一部の天井に雨漏り跡が見られ、その下部の畳は黒い汚損が発生し、床も柔らかくなっていた。</p>
