## 期 間 入 札 の 公 告

宇都宮地方裁判所

## 現況調査報告書

## 再 評 価 書

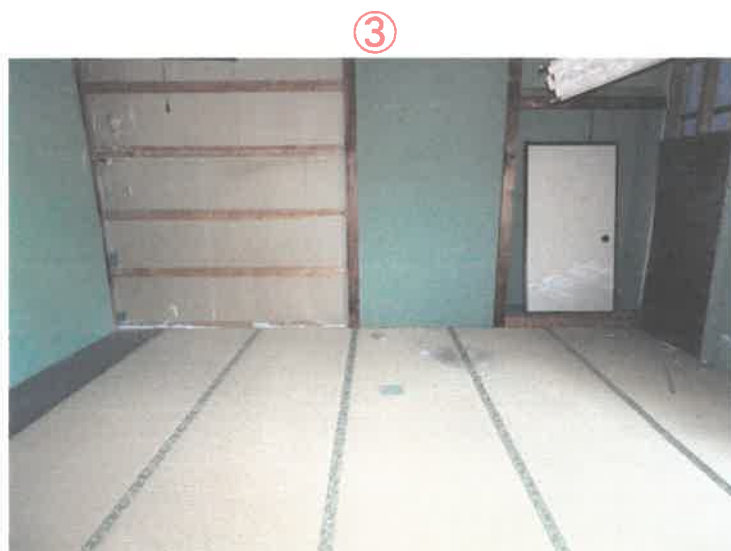
④

| 関係人の陳述等 | |
|---|---|
| ■債務者 | <p>1 物件3の建物は、飲食店ですが、購入してから使用していませんから15年以上は空き家の状態です。</p> <p>2 物件3の建物には雨染みがありますので雨漏りがあると思います。</p> <p>3 物件4の建物は、私と家族が居住して、住居として使用しています。</p> <p>4 物件4の建物は、台所ではシロアリによる被害だと思うのですが、たわみがあります。また、脱衣・洗面所では、穴が開いてムカデが入ってしまうので、ウレタンで詰めています。</p> <p>5 物件4の建物は、東日本大震災の影響で一部外壁を補修しています。</p> |

物件3 宴会場(和室)(畳に雨染みがある)

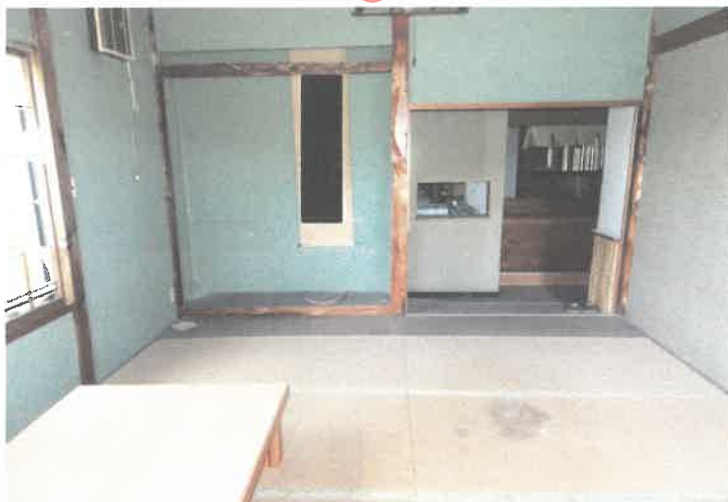
⑤

物件3 宴会場(和室)(畳に雨染みがある)

| 区 分 | |
|---|---|
| 特 記 事 項 | <p>外壁には、東日本大震災の時にひび割れが発生し、そのままとなっている。</p> <p>内部においても同様に、壁のひび割れのみならず、下地ボードの脱落が見られたほか、客席の一部の天井に雨漏り跡が見られ、その下部の畳は黒い汚損が発生し、床も柔らかくなっていた。</p> |

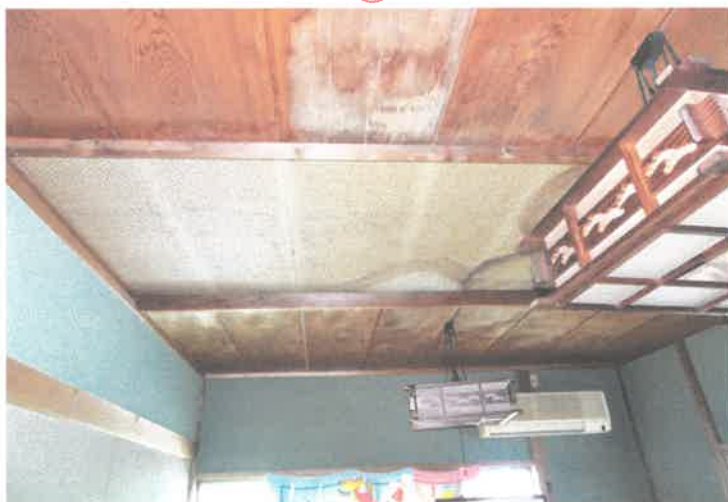
⑥

物件3 宴会場(和室)(天井に雨染みがある)

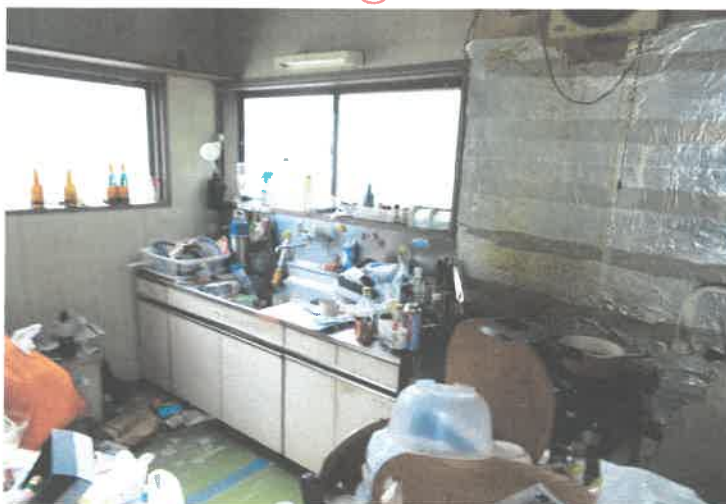
⑧

物件4 台所

| 特 記 事 項 | <p>建物は増築されているが、既存建物に対して曲がって建築されている。<br/> 外壁には、東日本大震災によるひび割れが多数見られた。<br/> 内部においては、経年劣化のほか、シロアリや湿気による床のたわみ、穴等が散見された。</p> |
