## 期 間 入 札 の 公 告

| 1 | 所 在 | 河内郡上三川町しらさぎ一丁目 |

## 現況調査報告書

## 評 価 書

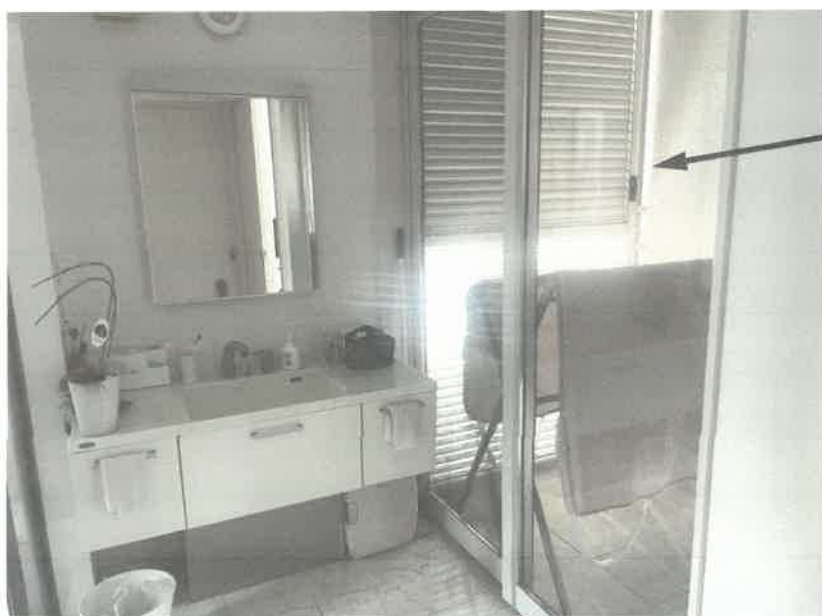
6

増築部分

■1階の洗面所脇のアルコーブ部分（物干場）は建物図面では建物の一部となっていないが、現況はルーバーが設置されて、建物の一部となっている。ルーバーの設置時期は不明であるが、課税資料に鑑みて、建築後に設置したものと判断し、増築されたと報告する。

| 区 分 | |
|---|---|
| 床面積（現況） | 1階 89.08㎡（うち未登記増築部分約3.28㎡）<br>2階 68.38㎡<br>計 157.46㎡ |
