宇都宮地方裁判所足利支部

## 期 間 入 札 の 公 告

## 現況調査報告書

## 評 価 書

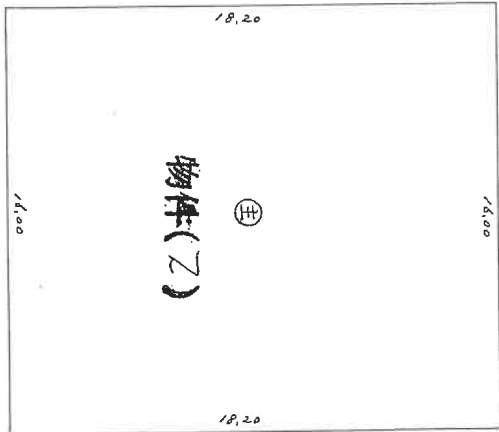
建築物平面図

| 18.20 | 16.00 | 291.2000 |
| 床面積 | | 291.20㎡ |

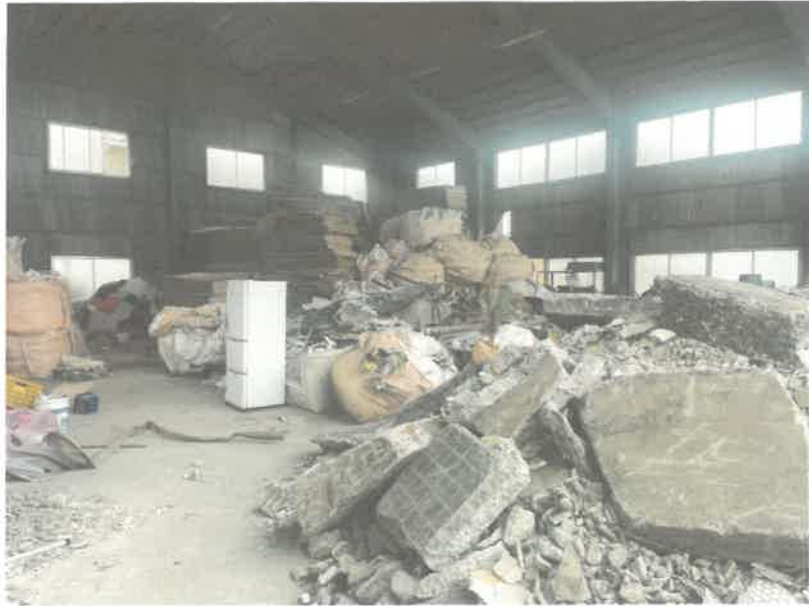
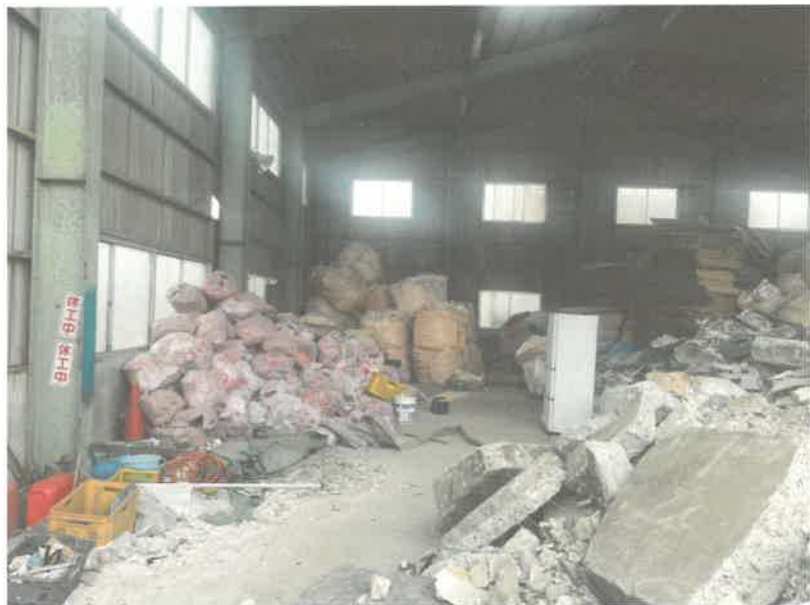
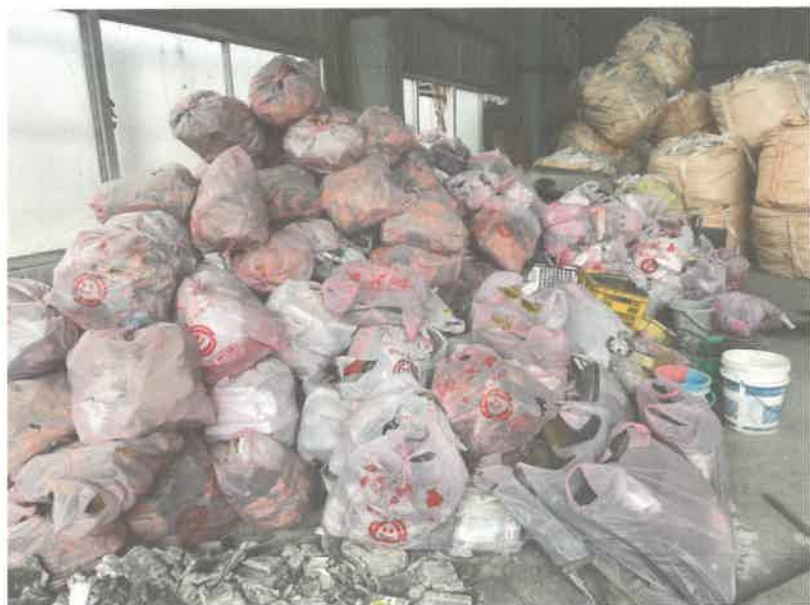
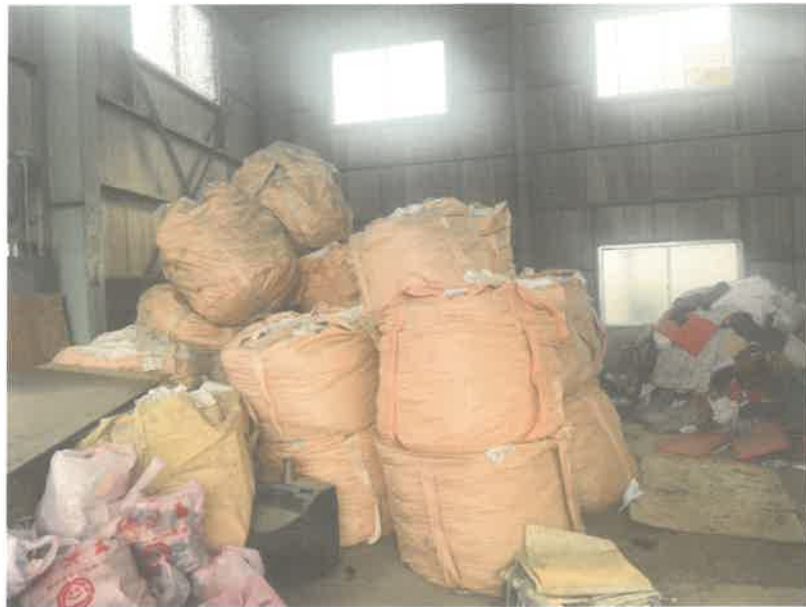
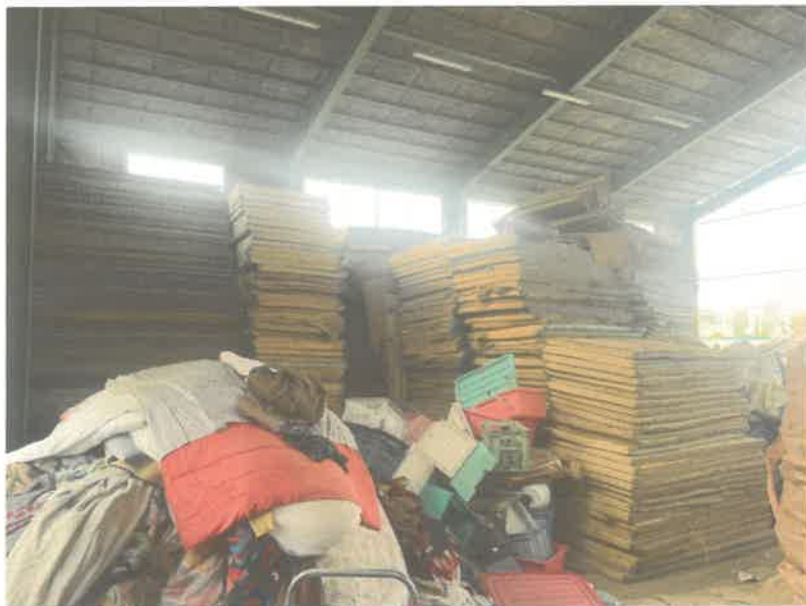
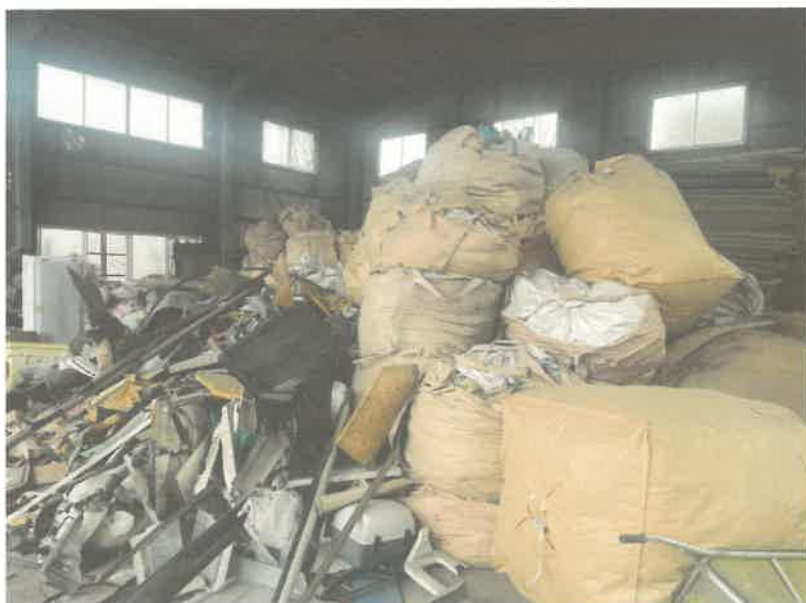
■物件1上や物件2内には大量の産業廃棄物が存在している。

物件3が存在していた場所辺りには、残土、コンクリートガラ、タイル等が人間の身長程に盛り上げられている。

物件2の屋根の下には大量の量が存在する。

また、大きな袋が大量に存在するが、内容物は不明である。袋が破れて、中のグラスウール等が出ている袋もある。外から触った感じでは、かなり固い袋が多い様に思われる。

ゴミ袋に入った物やタイヤやガスボンベ等も存在する。

■物件2の屋根や壁には破損箇所がある。

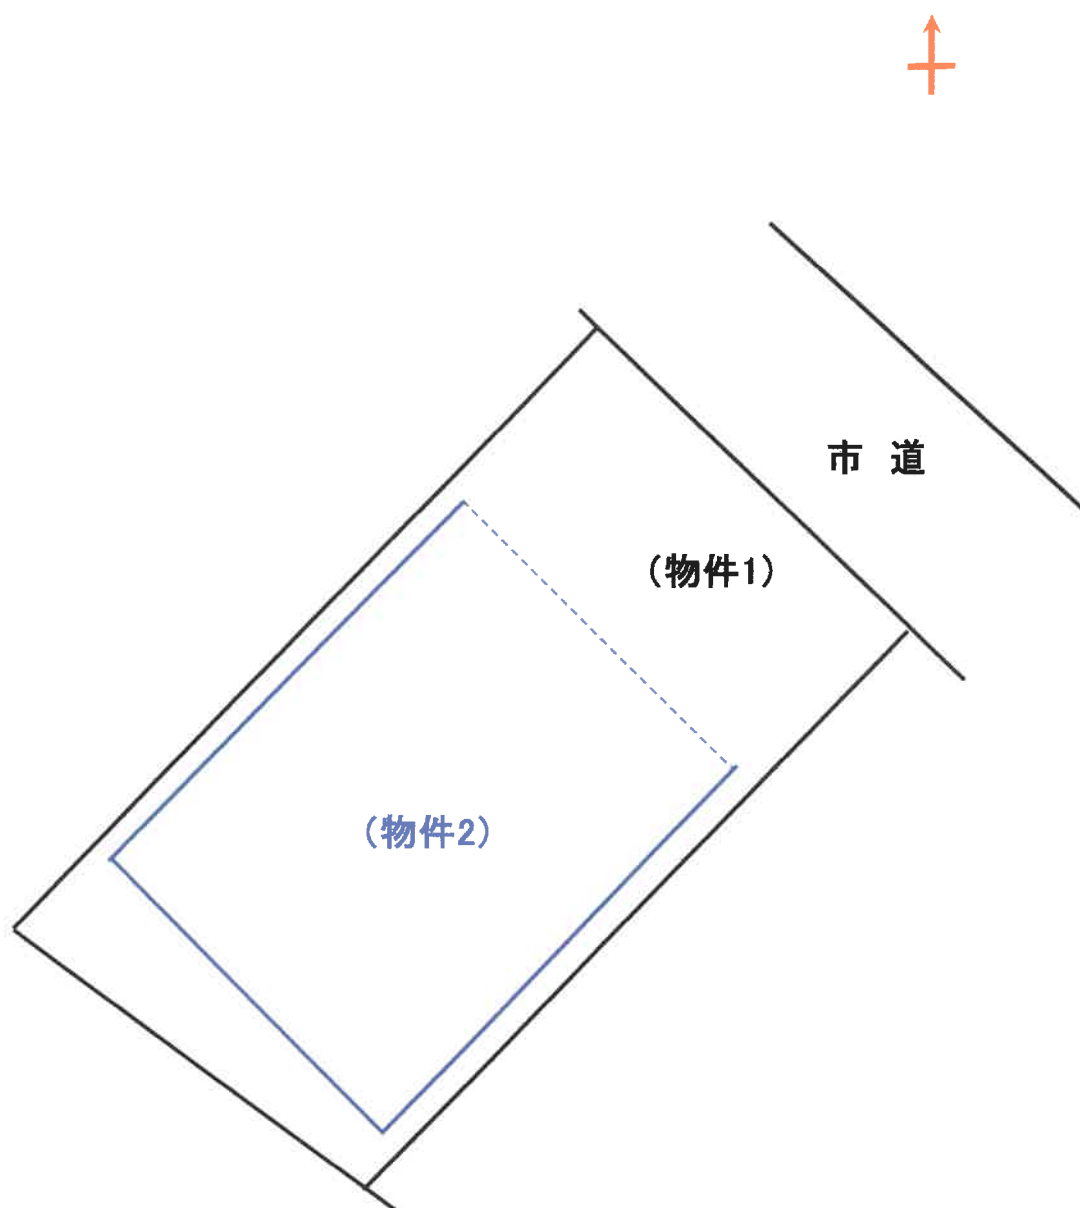
## 配置図

| 土地の利用状況等 | 物件 2 の敷地として利用されている。<br><br>登記上は物件 1 上には物件 3 が存在するが、物件 3 は取壊し済みであり、基礎部分が残っている状態である。<br><br>物件 1 南西端付近には社がある。 | |

\* 本図は概略の参考図であり物件の正確な位置、形状、面積等を示すものではない
