## 期 間 入 札 の 公 告

## 物 件 目 録

## 現況調査報告書

## 評 価 書

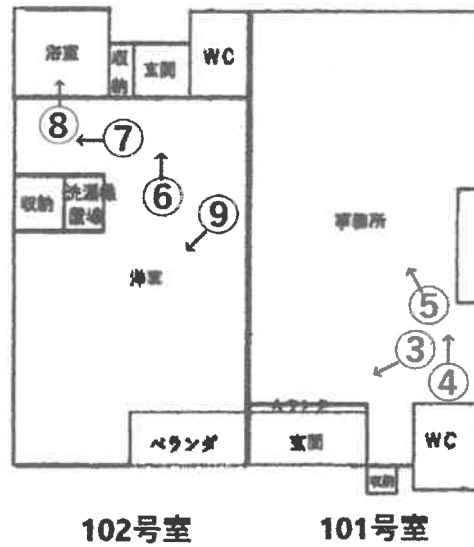
# 建物間取図

物件 3

\* 本図は概略参考図で正確な形状及び面積を示すものではない。  
 ←○印は写真撮影場所であり、○印の中の数字は写真番号である。

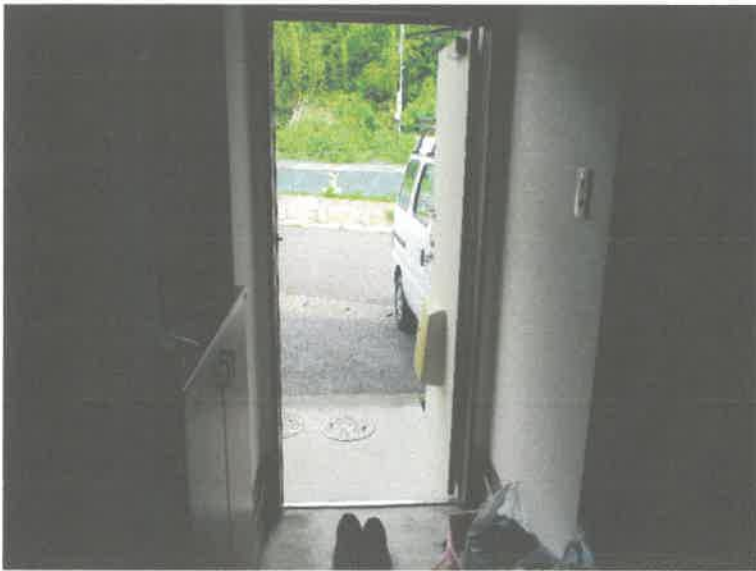
写真6 (物件3 102号室玄関)

| 関係人の陳述等 | |
|---|---|
| ■ H (物件 3 の<br>102号室占有者) | <p>1 私は 102号室を賃借し、居宅として使用しています。契約内容は「占有者及び占有権原」記載のとおりです。</p> <p>2 不具合箇所は、トイレの排水が漏れてしまうほか、キッチンの電熱器が使用できない状況です。</p> |

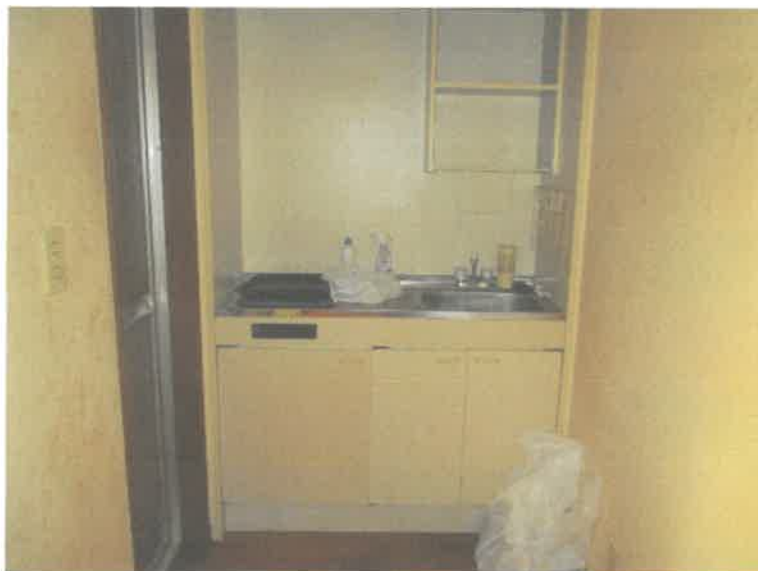
写真11 (物件2 103号室キッチン)

| 関係人の陳述等 | |
|---|---|
| ■ C (物件 2 の<br>103号室占有者) | <p>1 不在執行の文書を見ました。私は 103号室を賃借し、居宅として使用しています。契約内容は「占有者及び占有権原」記載のとおりです。</p> <p>2 入居当時からエアコンが使用できない状況です。</p> |

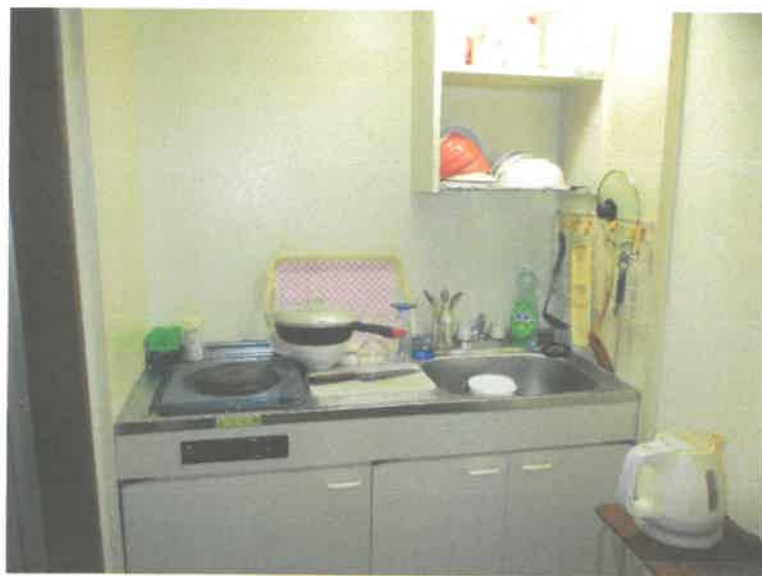
写真15 (物件2 105号室キッチン)

| 関係人の陳述等 | |
|---|---|
| ■ D (物件 2 の<br>105号室占有者) | <p>1 私は 105号室を賃借し、居宅として使用しています。契約内容は「占有者及び占有権原」記載のとおりです。</p> <p>2 不具合箇所は、水道の水が止まらずぼたぼた垂れてしまうほか、床が抜けそうになっている箇所があります。</p> |
