期 間 入 札 の 公 告

- 1 所 在 足利市常見町三丁目
地 番 9番1
地 目 宅地
地 積 756.13平方メートル
- 2 所 在 足利市常見町三丁目9番地1
家屋 番号 9番1
種 類 事務所・倉庫・作業所
構 造 木造合金メッキ鋼板ぶき2階建
床 面 積 1階 182.18平方メートル
2階 106.97平方メートル
- (現況)
- 種 類 事務所・倉庫・ガレージ兼作業場

現況調査報告書

評 価 書

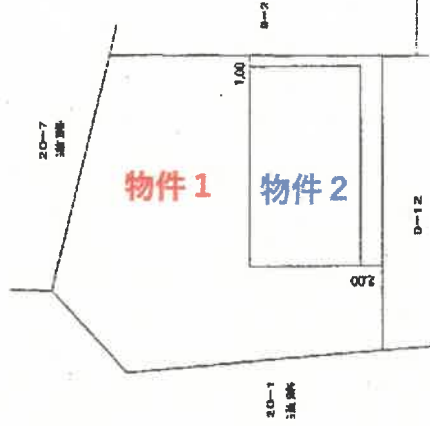
建物図面

①	18,200 x 10,010	=	182,18200
床面積			182.18
			m ²

①	1,365 x 5,270	=	7,19355
②	3,840 x 6,370	=	23,18680
③	2,730 x 3,640	=	9,93720
④	10,485 x 6,370	=	66,64205
計			106,97960
床面積			106.97
			m ²

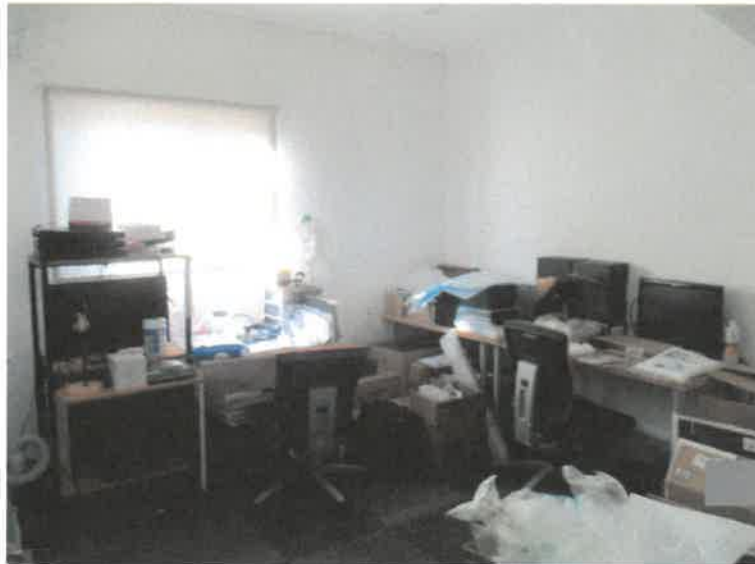
写真3 (1階事務室)

関係人の陳述等	
陳述者 (当事者等との関係)	陳述内容等
■物件所有者代表者	1 私は本件土地建物を所有している株式会社カワシマの代表者です。 2 本件土地は株式会社カワシマが本件建物の敷地として使用し、本件建物は株式会社カワシマが事務所・倉庫等として使用しています。
■物件所有者従業員	本件建物の1階部分に、大雨の際に雨漏りする箇所があります。また、壁紙に亀裂がある箇所があります。

- 1 現況及び前記関係人の陳述により本件各物件の占有状況を2枚目のとおり認めた。
- 2 本件土地は土地所有者が本件建物の敷地として使用し、本件建物は建物所有者が事務所・倉庫・ガレージ兼作業場として使用している。
- 3 本件建物の屋内を見分したところ、壁紙に亀裂が見られた箇所があるほか、外見上重大な損傷箇所は見受けられなかった。ただし、関係人の陳述によれば、台風などの大雨の際に、1階天井部分から雨漏りがあるとのことである。
- 4 本件土地の北西側には幅員約18.0mの両側歩道付舗装市道が、北東側には幅員約16.0mの両側歩道付舗装市道がそれぞれ接面しており、当該道路はいずれも建築基準法42条1項1号に該当する。

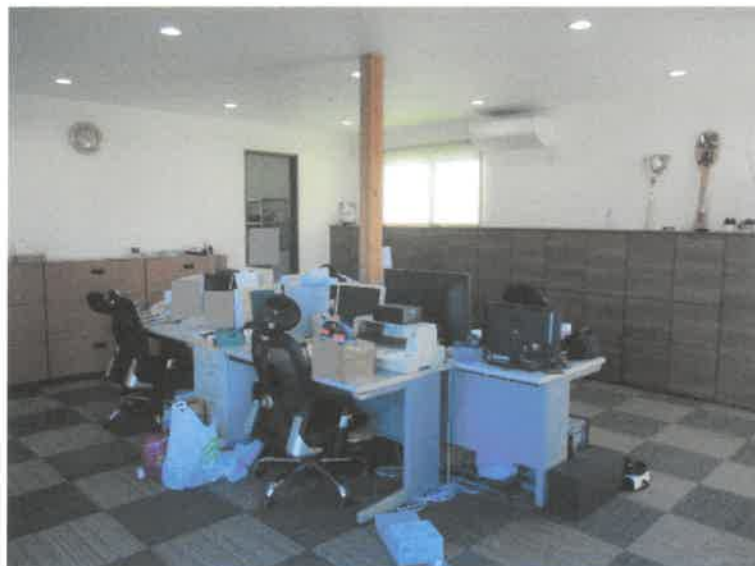
写真4 (2階事務室)

区分	主である建物
建築時期及び経済的残存耐用年数	建築年月日(登記記載) 平成30年 9月18日新築 経過年数 7年 経済的残存耐用年数 18年
仕様	構造 木造合金メッキ鋼板ぶき 2階建 屋根 金属板、シート防水等 外壁 サイディング 内壁 クロス合板等 天井 クロス合板等 床 モルタル、カーペットタイル等 *ガス設備は無い。
床面積（現況）	1階182.18㎡ 2階106.97㎡ 計 289.15㎡
現況用途等	階層 地上2階建て 現況用途 事務所・倉庫・ガレージ兼作業場 *建物1階部分の作業場は北東側の壁が撤去され、ガレージとして兼用されている。 陸屋根になっている部分はバルコニーとして使用されている。
品等	普通
保守管理の状態	普通 1階の倉庫、事務所部分は天井板が無く、梁がむき出しになっている仕様であるが、階上が陸屋根のシート防水となっている付近で、大雨の際に雨漏りがする箇所があるとのこと。 内壁クロスには複数の亀裂が見られたが、原因は不明である。
建物の利用状況	所有者が事務所等として利用している。
特記事項
