## 期 間 入 札 の 公 告

# 現況調査報告書

家屋番号	530番87
建物の所在	那須塩原市三区町530番地87

# 評 価 書

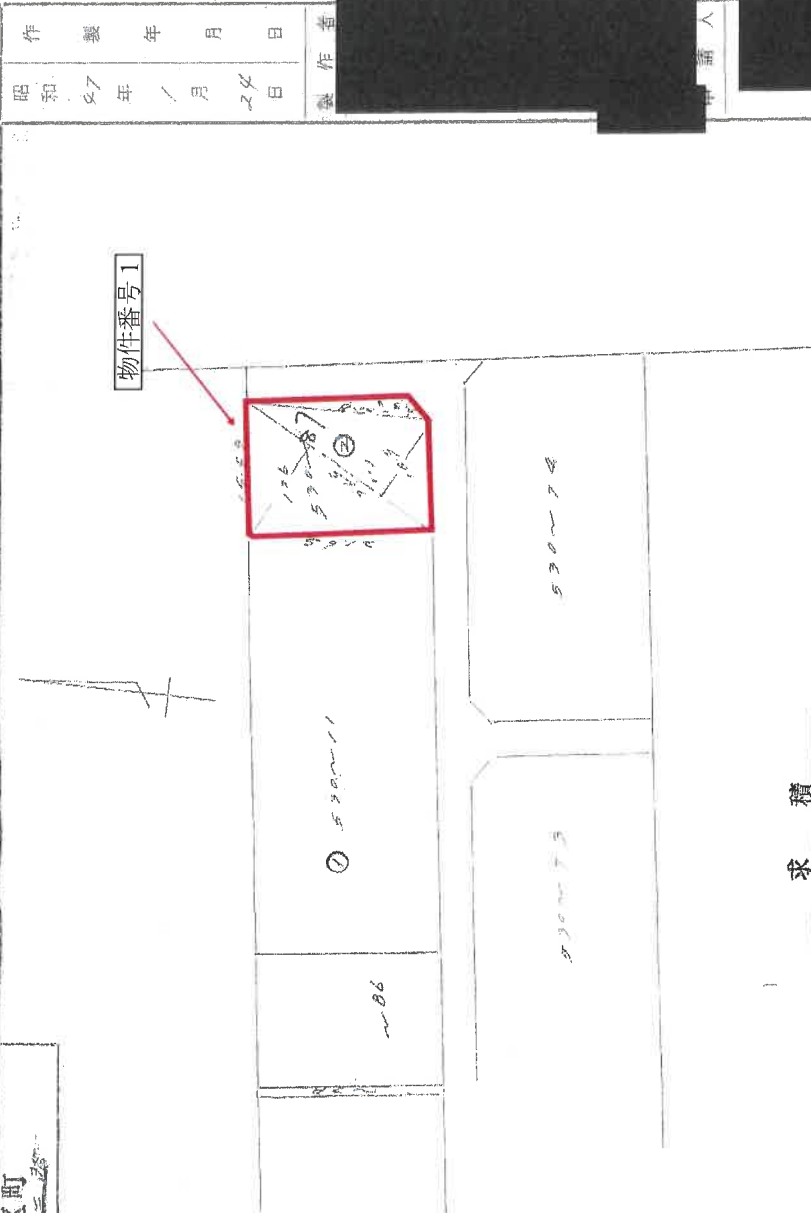
地積測量図 2/2

求積

1) 36.5 x (2.64 + 0.5) = 62.15  
 2) 21.8 x 2.3 = 50.14  
 計 = 112.29  
 32/100 = 0.32
