## 期 間 入 札 の 公 告

- 1 所 在 渋川市石原字清水田  
地 番 76 番 1  
地 目 宅地  
地 積 234.33 平方メートル  
(現況)  
地 目 雑種地

## 現況調査報告書

評 価 書

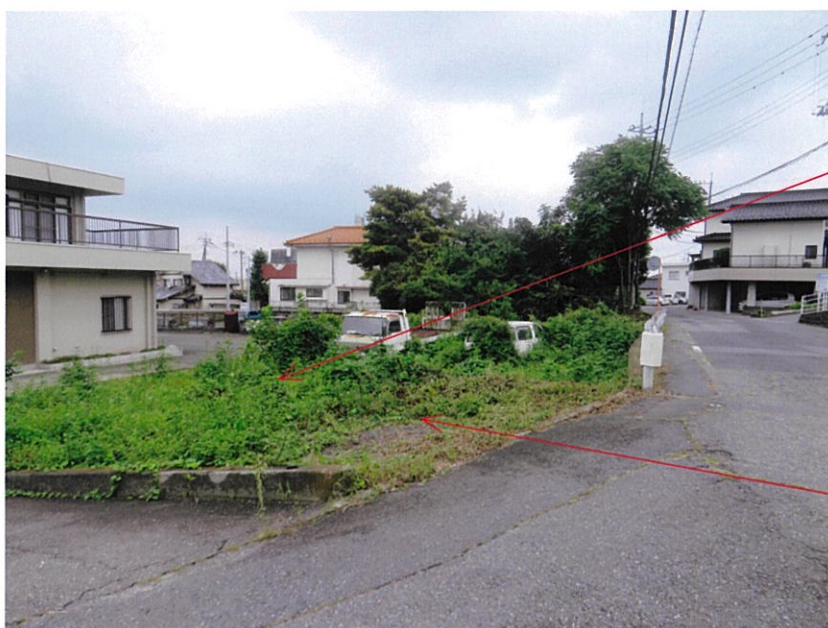
① 外観

| その他の事項 | <input checked="" type="checkbox"/> 本件土地上に自動車2台が放置されている（写真②）。いずれも車検切れで、1台にはナンバーがついていない。<br><input checked="" type="checkbox"/> 本件所有者と隣地（地番75番1）所有者は同一であり、一体となっていて境界は判然としない。<br><input checked="" type="checkbox"/> 本件土地及び上記隣地と西側道路とでは高低差があることから、本件土地及び上記隣地に出入りするためには、本件土地の北西の舗装してある部分を通行する必要がある（写真①③参照）。<br><input checked="" type="checkbox"/> 本件土地上に現存しない建物（家屋番号76番）の登記が存在する。 |

本件土地

道路からの出入口

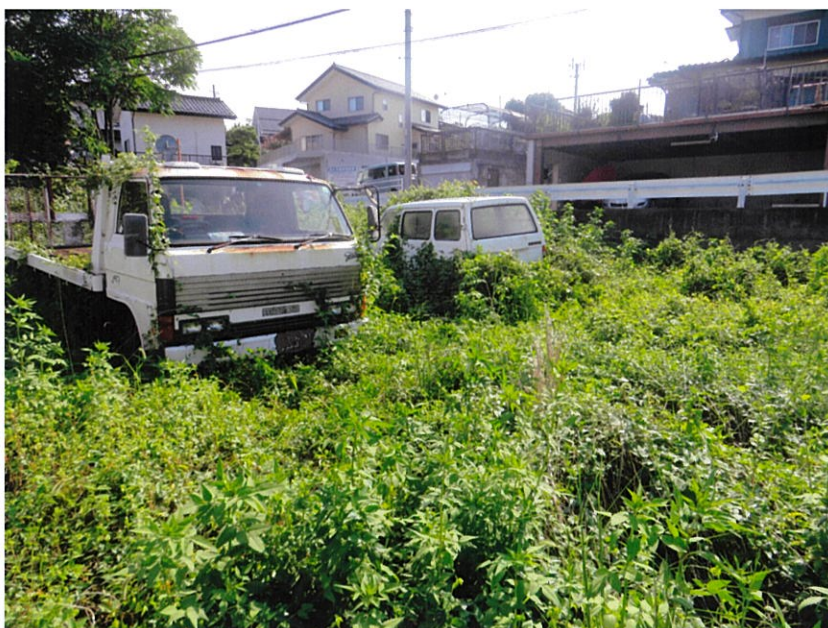
② 放置自動車

| 土地の利用状況等 | <ul style="list-style-type: none"> <li>・土地所有者が雑草が繁茂した更地の状態で占有している。</li> <li>・本件土地上に自動車2台が放置されている。いずれも車検切れで、1台にはナンバーがついていない。</li> <li>・本件所有者と隣地(地番75番1)所有者は同一であり、一体となっていて境界は判然としない。</li> <li>・本件土地及び上記隣地と西側道路とでは高低差があることから、本件土地及び上記隣地に出入りするためには、本件土地の北西の舗装してある部分を通行する必要がある。</li> <li>・本件土地上に現存しない建物(家屋番号76番)の登記が存在する様子。</li> </ul> | |

エ市場性修正 : 自動車が放置されている事、計画道路の予定がある事、間口の殆どが市道と高低差がある事などの減価を▲20%とする

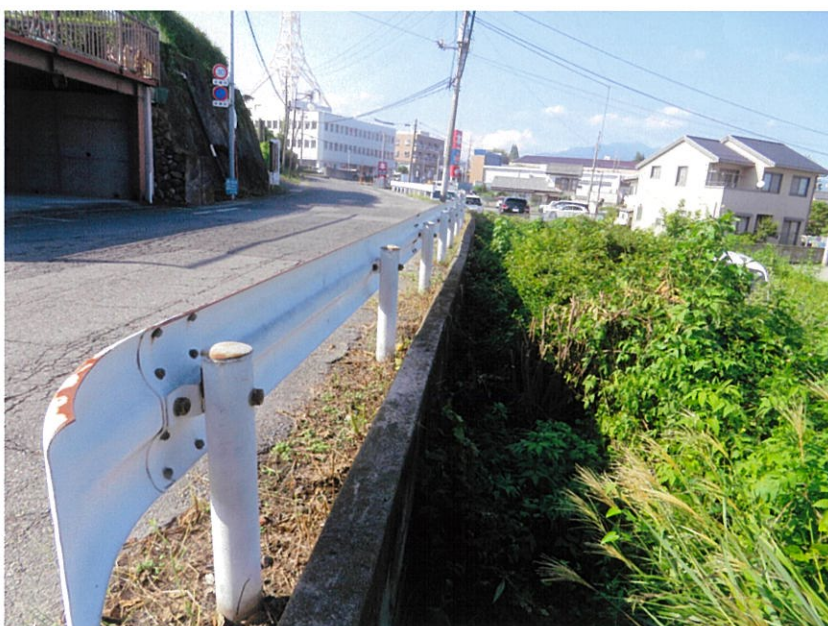
③ 道路との高低差

| 接面道路 | 西側幅員約7.0m (認定幅員5.4～6.1m) の舗装市道 (42条1項1号道路) に0～1.5m低く接し、北西側幅員約6.8m (認定幅員4.0～10.5m) の舗装市道 (42条1項1号道路) にほぼ等高に接している。 | |
