## 期 間 入 札 の 公 告

- 1 所 在 吾妻郡東吾妻町大字原町字南町  
 地 番 341 番 1  
 地 目 宅地  
 地 積 107.45 平方メートル  
 持分 2 分の 1

## 現況調査報告書

## 評 価 書

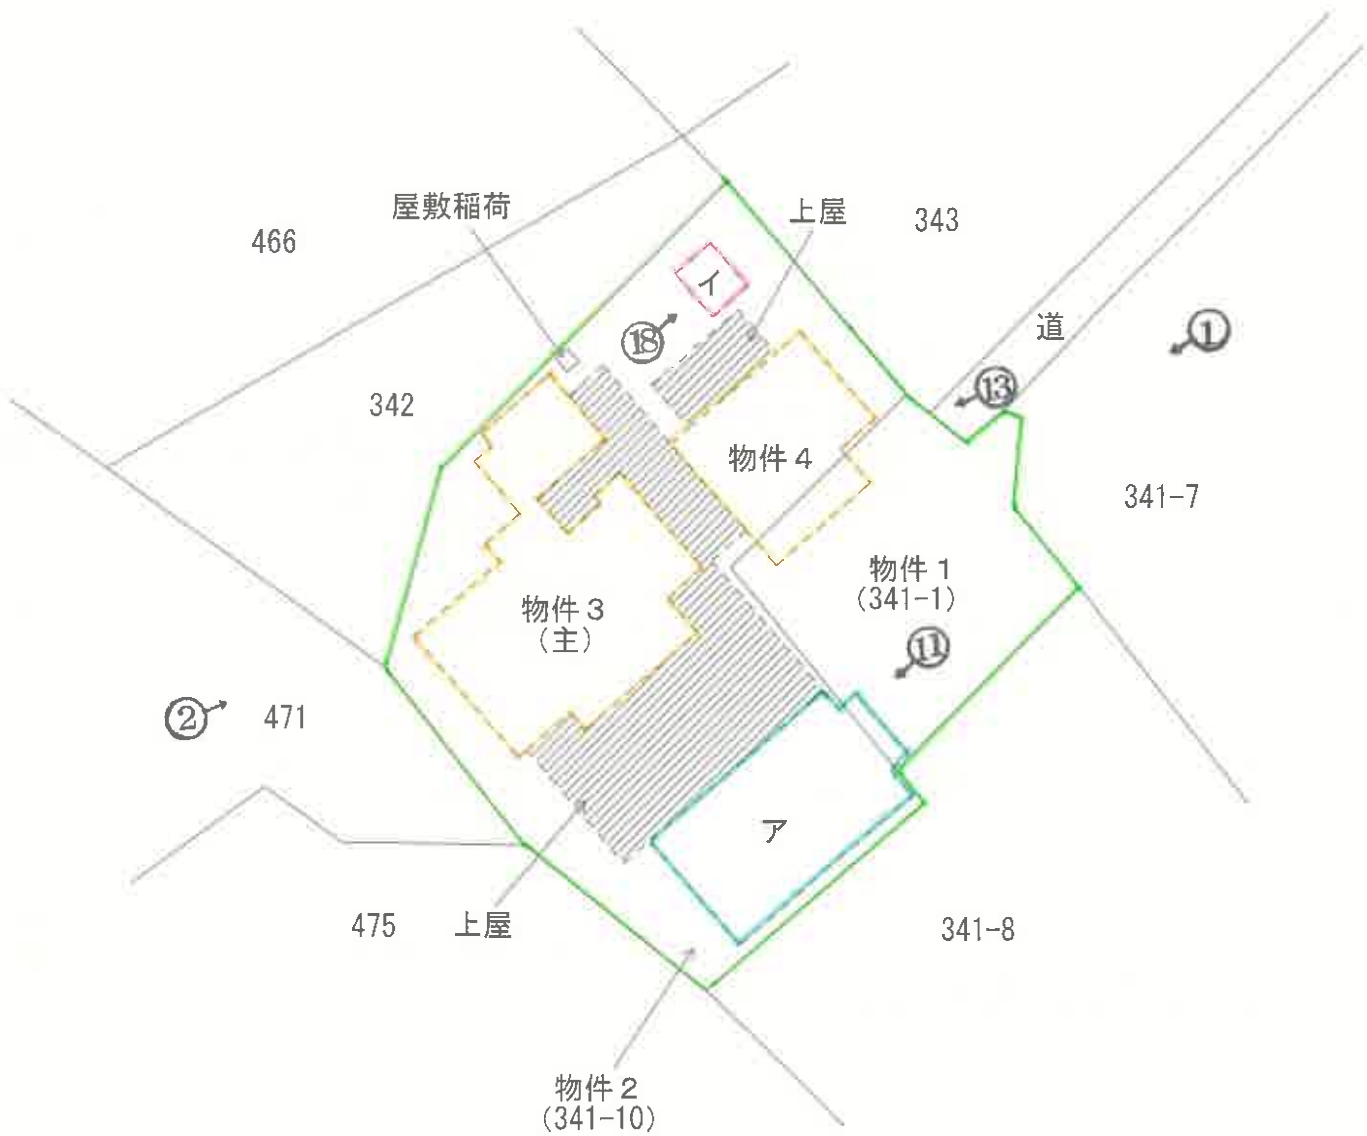
土地建物位置関係図

ア 木造垂鉛メッキ鋼板葺平家建（未登記） 物置 約53㎡  
イ 木製物置 約4㎡

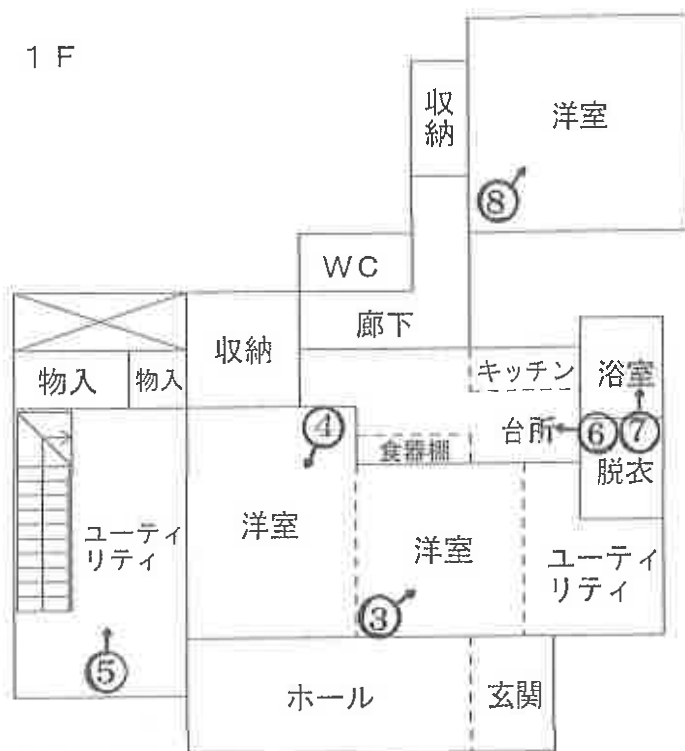
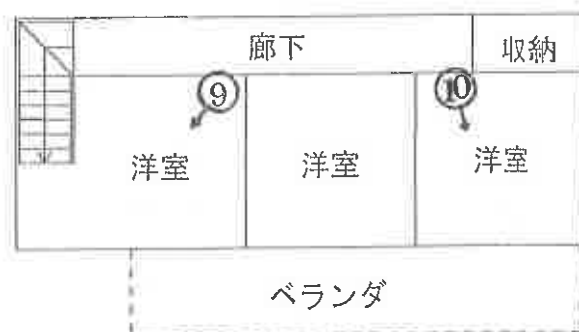
### 物件3（主）

| | 登記上は平家建であるが、現況は2階建となっている。そのほかにも増築が認められる。外壁などは統一感がなく、建物所有者自身で増改築を繰り返していたと見られる。 | | |
| | 2階居室のドアに隙間が生じており、施工不良が疑われる。 | | |

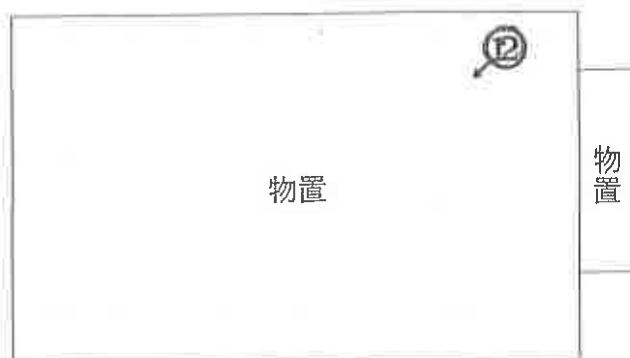
### 物件3・附属建物（未登記）

| | 本件建物の附属建物として下記の未登記建物がある。同建物内には建築資材や備品などが多数保管されている。居住者の陳述では、昭和60年頃に建築したとしているが、簡易な造りであり、経済的価値は僅少と判断する。<br>・木造亜鉛メッキ鋼板葺平家建（未登記） 物置 約53㎡ | | |

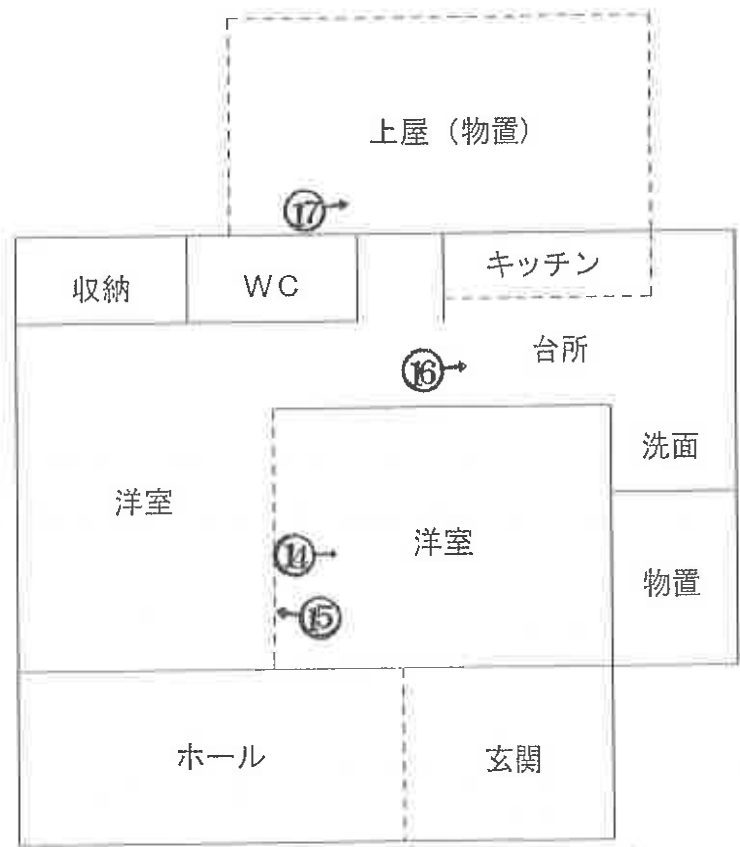
物件4

| | 本件建物の南東側に増築が認められ、居住者の陳述では20年くらい前としている。なお、北西の物置部分は外気分断性の観点から建物の一部とは認められず、上屋と判断した。 | | |

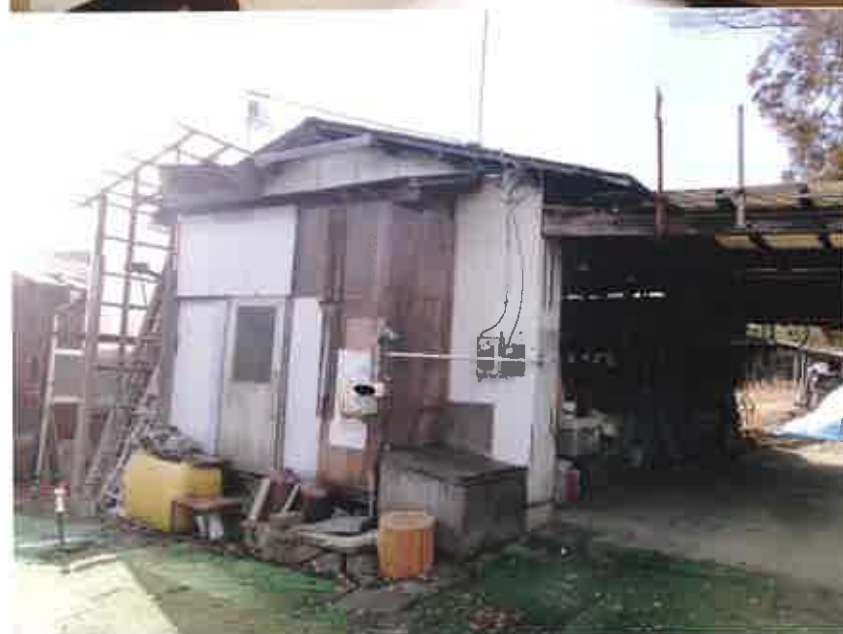
⑪

物件2の土地上に木製物置がある（写真⑪）。

これは、定着性がなく建物とは認められないため売却対象外の動産となる。

未登記付属建物外観

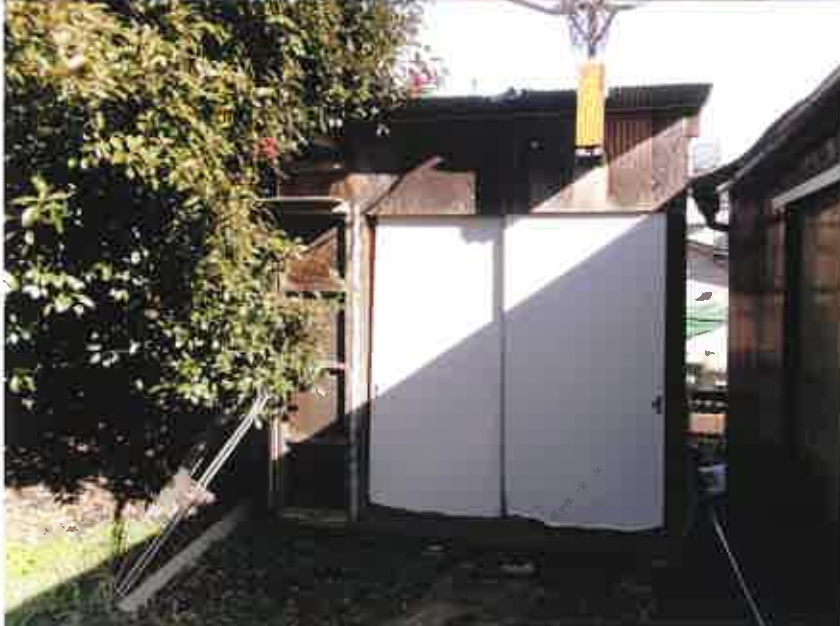
⑫

木製物置

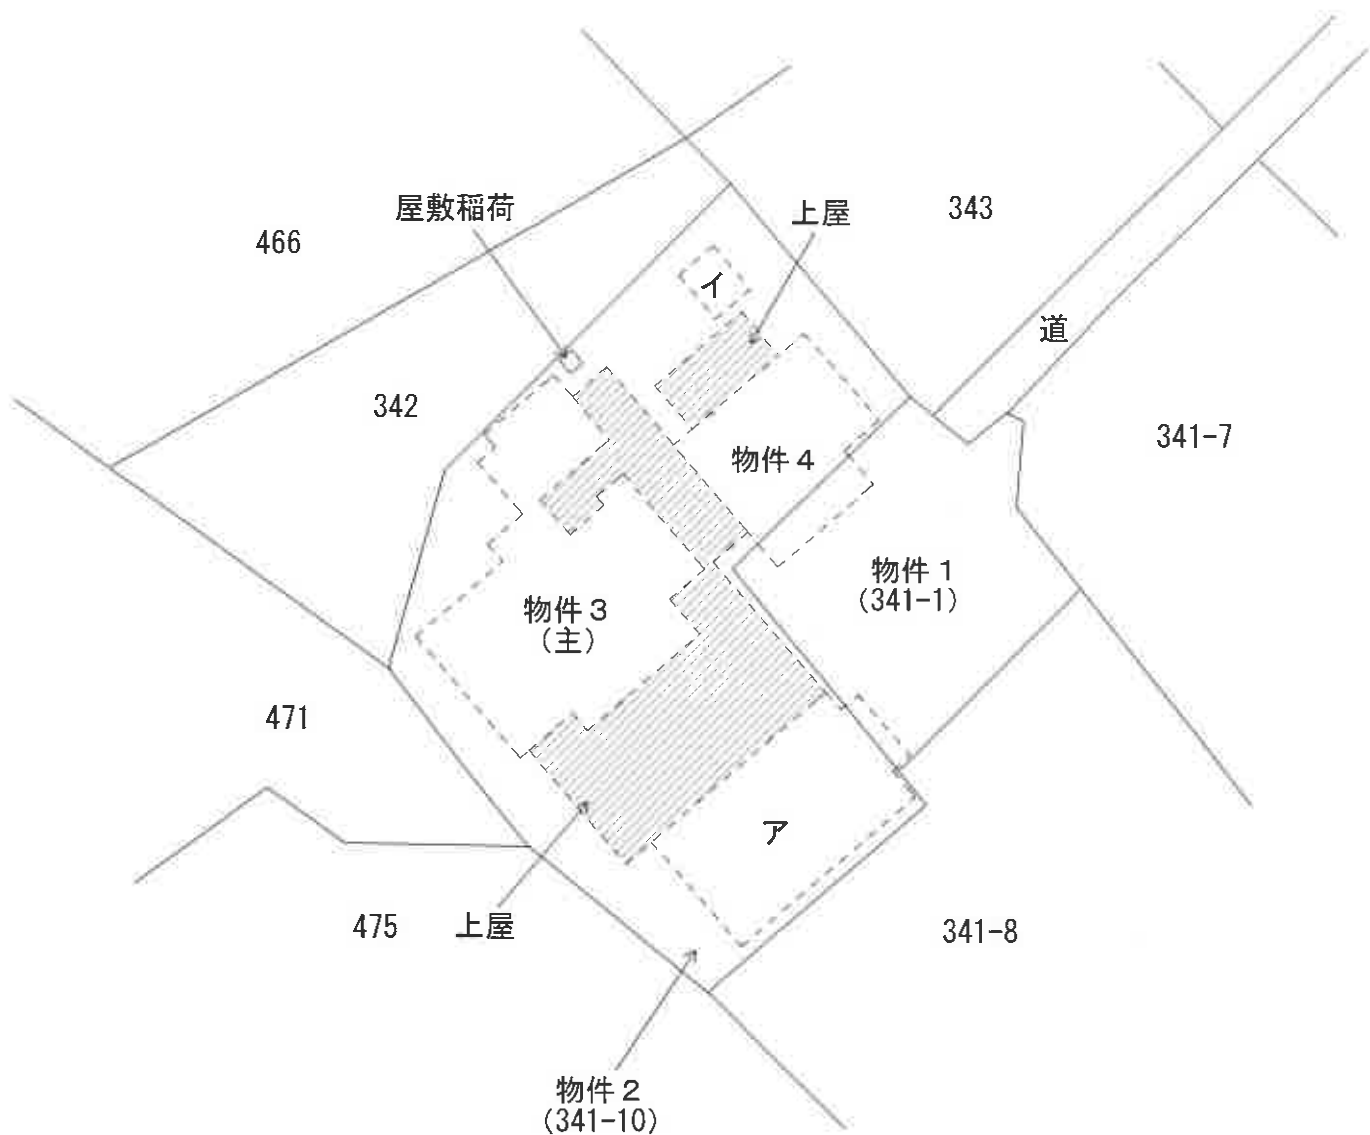
# 土地建物位置関係図

| | 物件 1 及び 2 の各土地は、それぞれ物件 3 及び 4 の建物敷地として利用されている。建物の配置は附属資料土地建物位置関係図のとおり。なお、土地利用の範囲は建物の建築面積で案分して求めた。 | | | | | |

ア 木造亜鉛メッキ鋼板葺平家建（未登記） 物置 約53㎡  
イ 木製物置 約4㎡
