# 現況調査報告書

(物件 8～14)

前橋地方裁判所

評 価 書  
(物件 8 ～ 14)

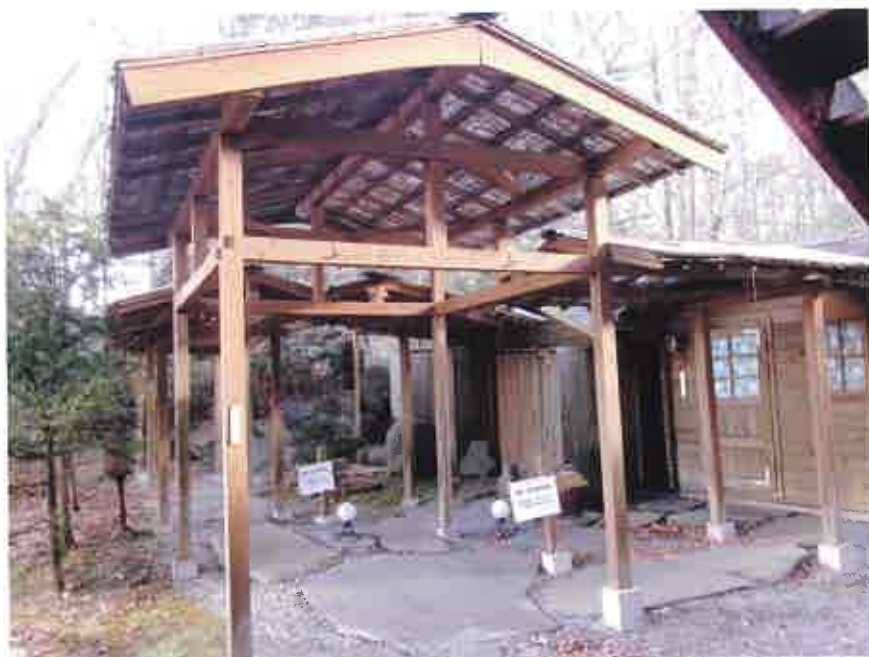
①⑨

- (1) 物件9の附属設備として、露天風呂設備（渡り廊下、木製脱衣所を含む）及び軽量鉄骨製の上屋がある（位置関係図ウ・エ・オ、写真⑲⑳参照）。

これらは、主物である物件9の建物と所有者が同一であり主物の常用に供されている附属設備であるため、本件建物の従物にあたる。よって売却の対象となる。
