## 期 間 入 札 の 公 告

建物の名称 ダイアパレス新前橋

# 現況調査報告書

# 評 価 書

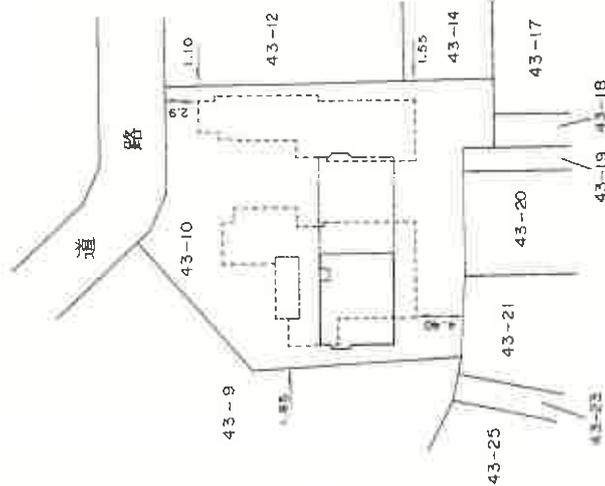
建築物平面図

家屋番号 古市町1丁目43番10の1001  
 建築物の所在 前橋市古市町1丁目43番地10

求積表

1.325	X	0.785	=	1.040125
5.725	X	0.785	=	4.494125
8.100	X	0.040	=	0.324000
8.465	X	1.665	=	14.094225
8.100	X	4.160	=	33.696000
-0.365	X	0.365/2=	=	-0.066512
0.365	X	0.365/2=	=	0.066512
<b>合計</b>				<b>53.548475</b>
<b>床面積</b>				<b>53.54 m<sup>2</sup></b>

建築物の存する部分 10階

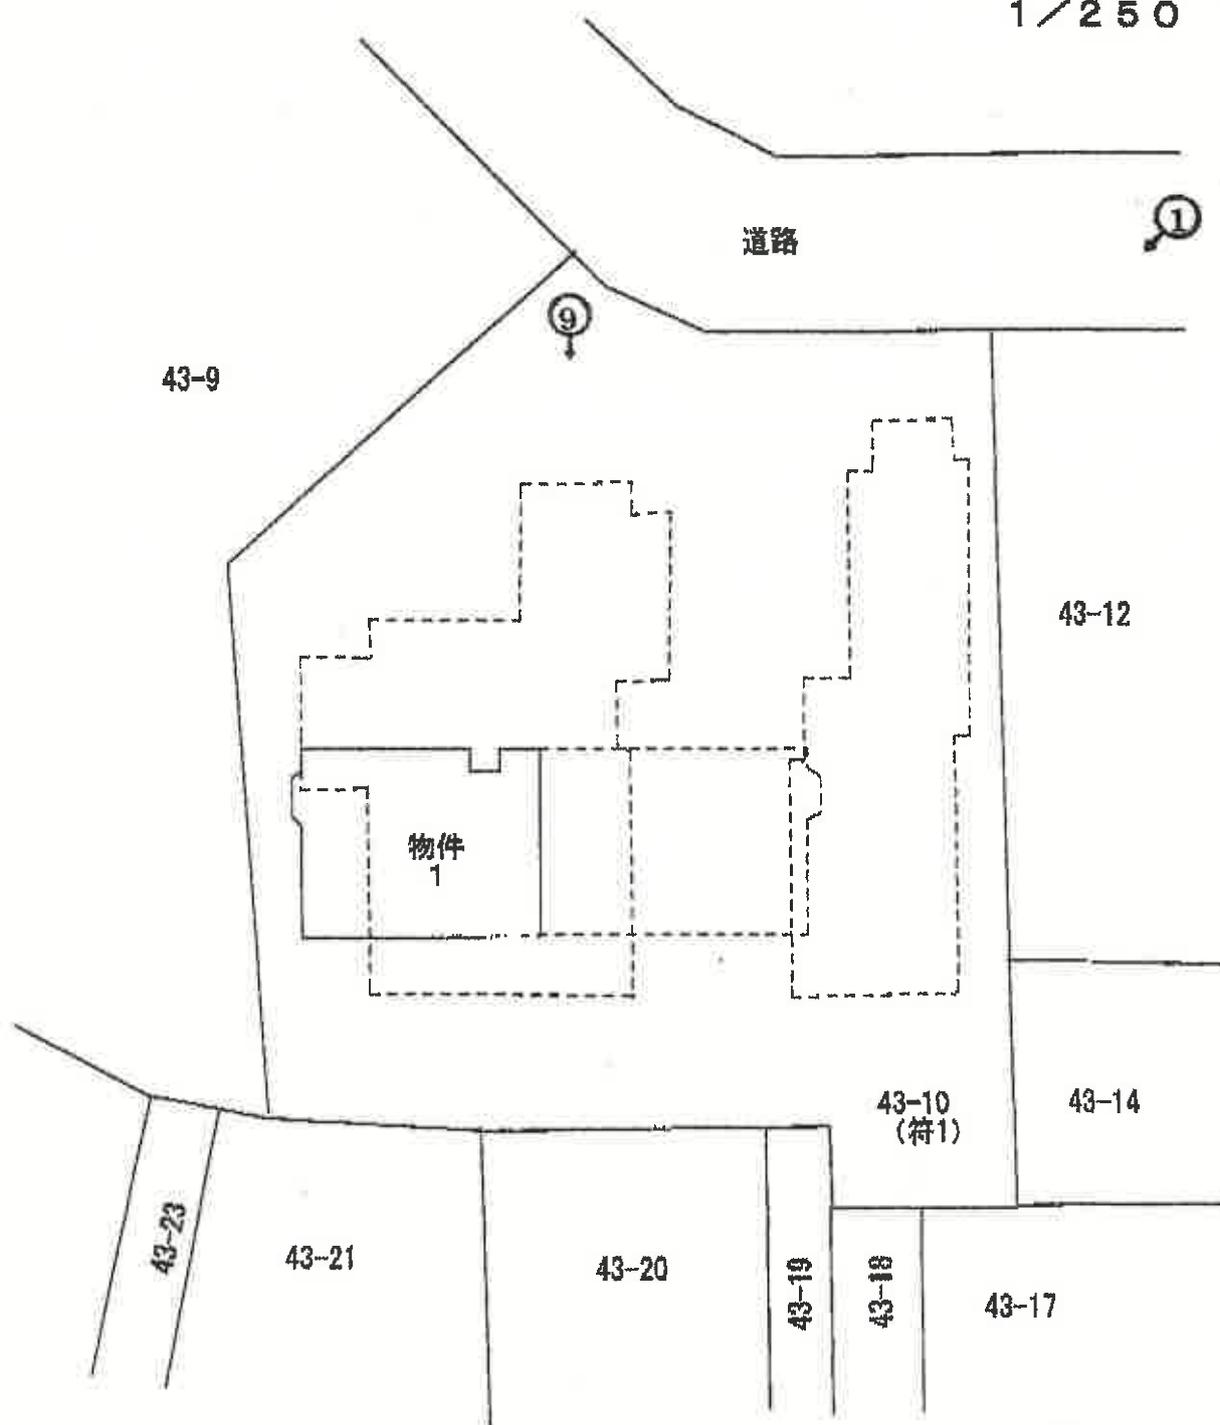
土地建物位置関係図

●○ 写真撮影位置・方向

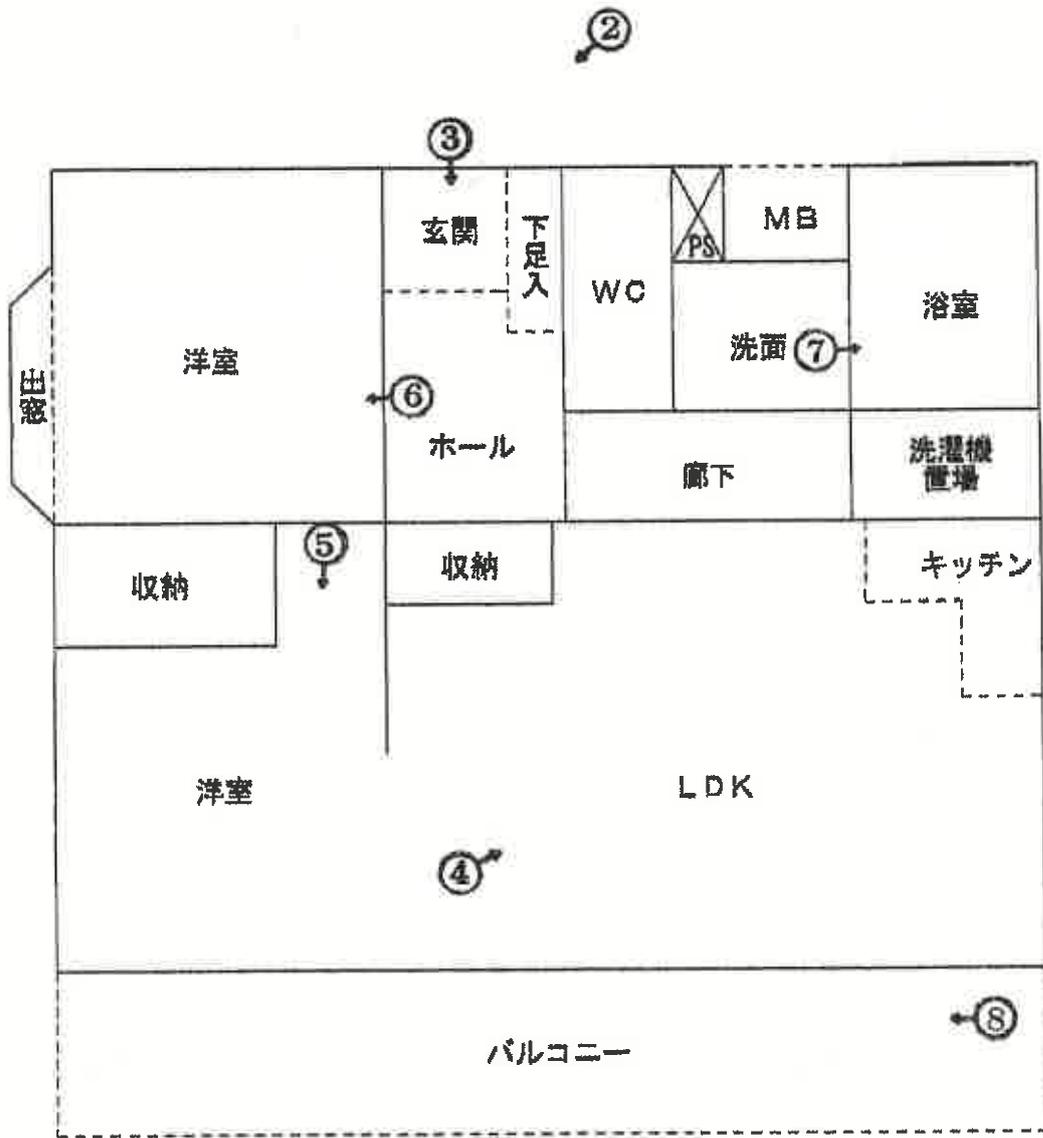
建物間取図

建物の存する部分10階  
法務局備え付けの建物図面を参考に作成

←○ 写真撮影位置・方向

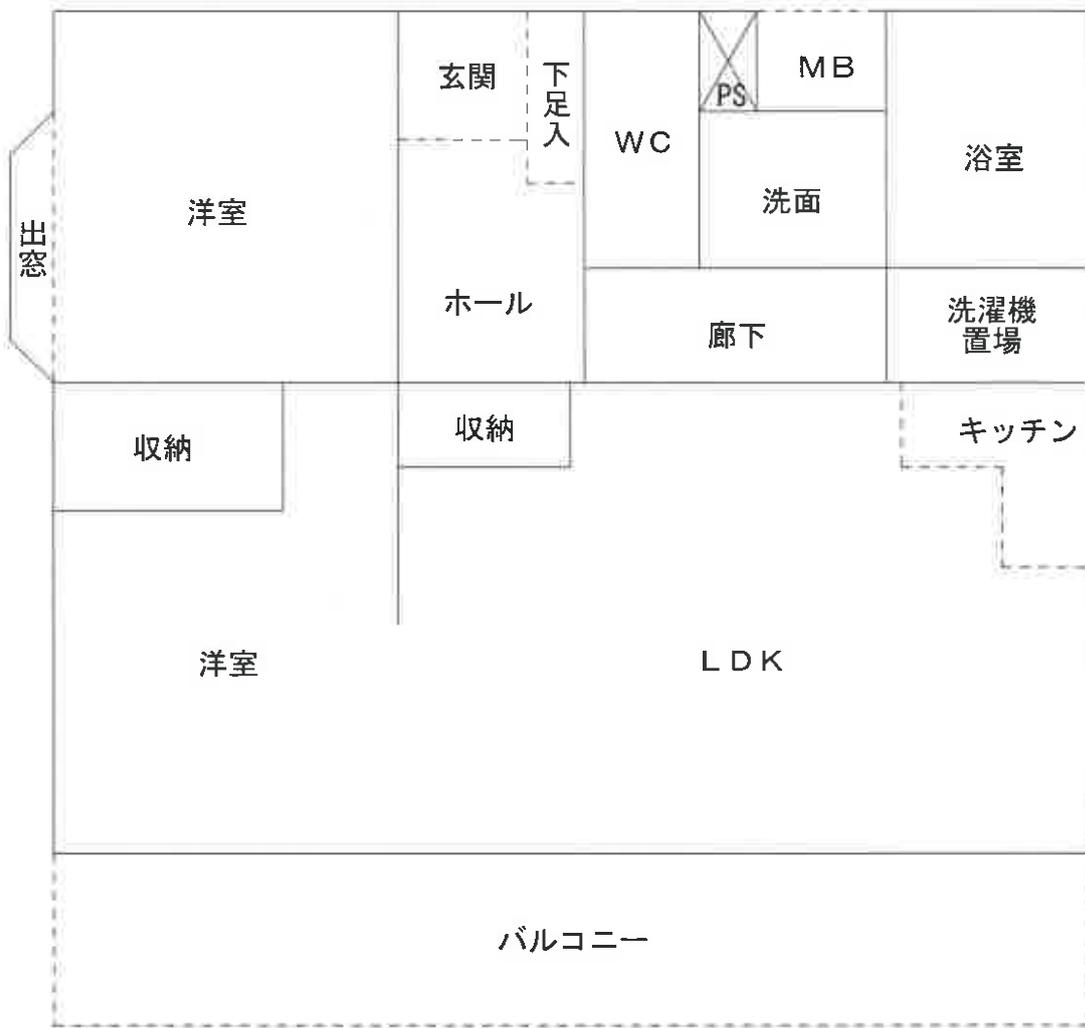
建物間取図

建物の存する部分10階

法務局備え付けの建物図面を参考に作成

構 造	鉄骨鉄筋コンクリート造
位 置	10階南及び西向きの角部屋
現況床面積	公簿と同じ
間 取 り	2LDK
仕 様	天 井 ビニールクロス貼り 床 フローリング等 内 壁 ビニールクロス貼り等 設 備 キッチン、浴室、トイレ そ の 他 インターホン
維持管理の状態	劣る
管理費等	管 理 費 月額 18,300円 修繕積立金 月額 17,760円 そ の 他 なし 滞 納 額 令和7年11月現在 令和2年2月～令和7年11月 計2,515,300円 遅延損害金(年30%) 2,171,760円
専有部分の 利用状況等	建物所有者が本建物を居宅として使用・占有している。
特記事項	室内はゴミ類が散乱し、床の踏み場がない状態にある。 目視の限り特筆すべき破損等は見られないが、室内は上記のような状態であり、床や水回りを中心に劣化が進んでいることが推測される。
