## 期 間 入 札 の 公 告

# 現況調査報告書

(物件4～6)

# 評 価 書

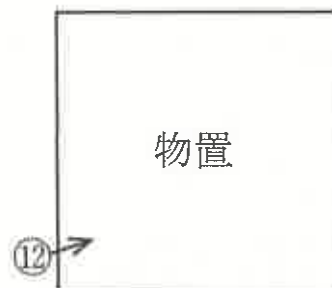
物件 6 未登記附属建物

- 1 本件建物は、昭和43年に新築された建物であり、経年による損傷が見受けられる。
- 2 法務局で本件土地上の建物登記を調査したところ、本件建物以外に該当がなかった。
- 3 Aの陳述及び現地調査の結果から、北東の隅に存在する建物を本件建物の未登記附属建物と認定した。(写真⑫のとおり損傷している)

| 特 記 事 項 | <ul style="list-style-type: none"> <li>・老朽化が顕著であり、天井や内壁の傷みが目立つ箇所があり、雨漏りする箇所もある。</li> <li>・関係人の陳述によれば、トイレについては浴室内のトイレを使用しており、西方のトイレは使用していないとのことである。また地下の配管が腐っているためお湯が出ないこと、浄化槽の清掃をしていないこと等についても関係人は陳述している（現況調査報告書参照）。</li> <li>・下記の未登記附属建物が存在するが、管理の程度は劣る（雨漏りが酷く、天井は損傷している）。</li> </ul> |

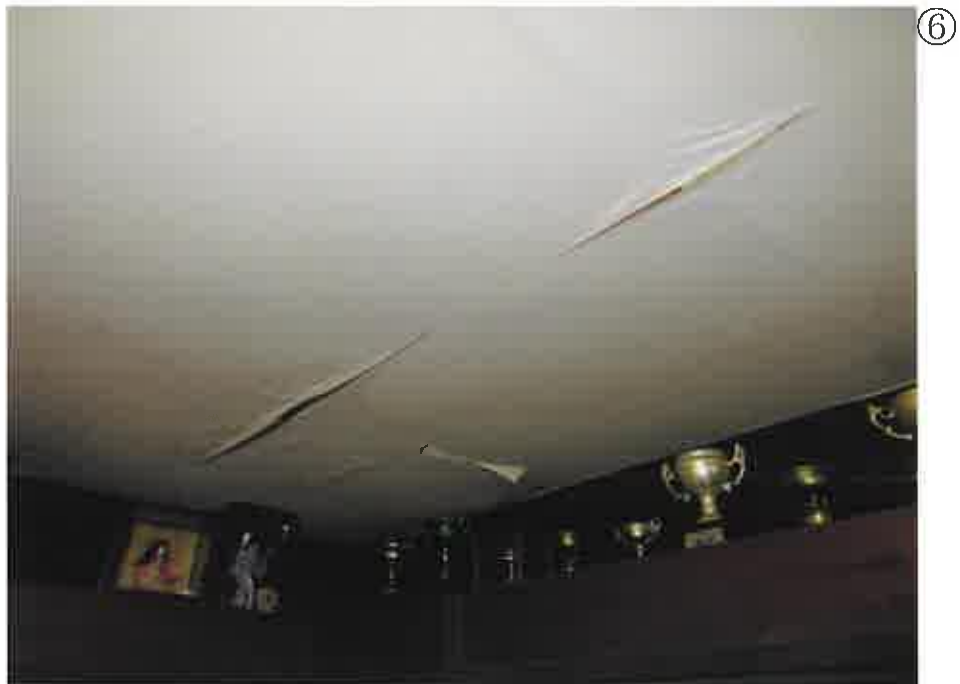
| 関係人の陳述等 | |
|---|---|
| <p>■ A<br/>(所有者)</p> | <p>1 本件建物で息子と暮らしています。足が不自由のため、杖をついて歩いています。</p> <p>2 本件土地建物に次の不具合があります。</p> <p>① 雨漏りするところがあります。(写真⑥参照)</p> <p>② 灯油ボイラーを使用していますが、地下の配管が腐っているので、お湯が出ません。</p> <p>③ トイレが2か所ありますが浴室のトイレを使用しています。西方のトイレは庭のポンプで地下水をくみ上げて使用していましたが、ここ十年くらいポンプを使用していないので、トイレも使用していません。</p> <p>④ 浄化槽の清掃業者による清掃を断ったので、汚泥が溜まっているかもしれません。</p> <p>3 北東の隅にある建物は私のものです。</p> |
