- 1 所 在 桐生市川内町五丁目字塚越  
 地 番 1 1 6 番 1  
 地 目 宅地  
 地 積 1 2 4 3. 1 4 平方メートル  
 (現況)  
 地 目 宅地一部山林
- 2 所 在 桐生市川内町五丁目字塚越  
 地 番 1 1 6 番 4  
 地 目 宅地  
 地 積 4 3. 1 8 平方メートル
- 3 所 在 桐生市川内町五丁目字塚越 1 1 6 番地 1  
 家屋 番号 1 1 6 番 1 の 2  
 種 類 居宅  
 構 造 木造瓦葺平家建  
 床 面 積 1 1 5. 3 6 平方メートル

令和 8 年（ケ）第 7 号  
令和 8 年 4 月 1 6 日受理  
令和 8 年 5 月 2 1 日提出

## 現況調査報告書

## 評 価 書

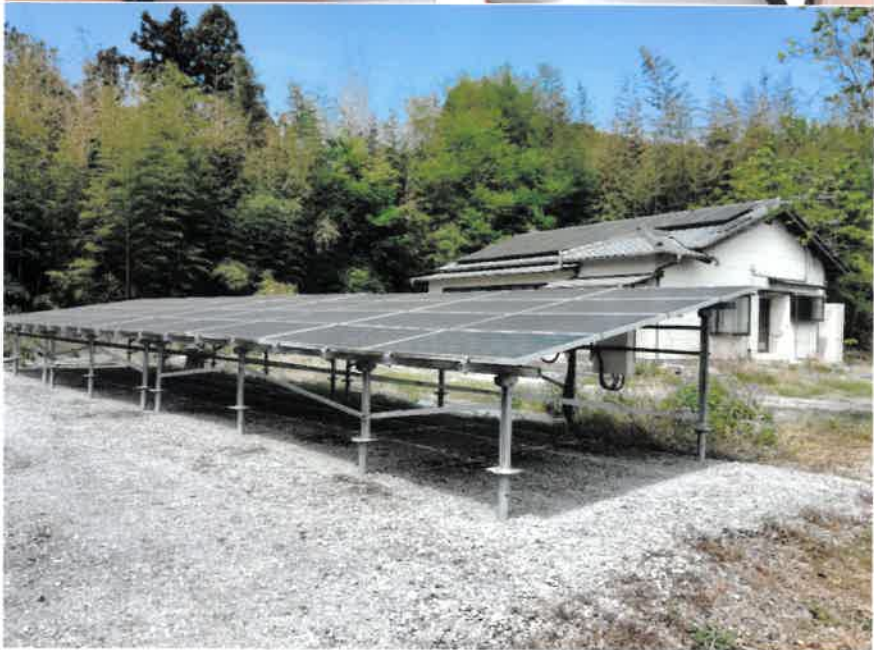
⑨

(2) 本件土地上に太陽光発電設備がある(写真⑨)。

これは、住宅の敷地である土地上に設置された小規模なものであり、容易に移動が可能な態様で設置されているため、売却対象外の動産となる。

物件1の土地は全ての方位において隣地との境界が不明確な状況であり、土地上の太陽光発電設備の一部が隣地(115番2、116番3)に越境しているおそれがある。

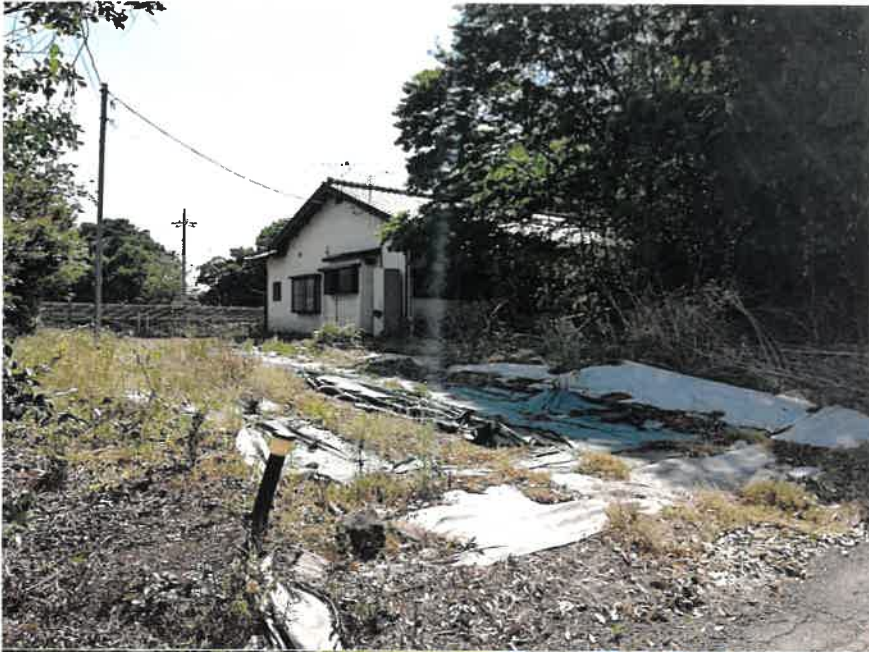
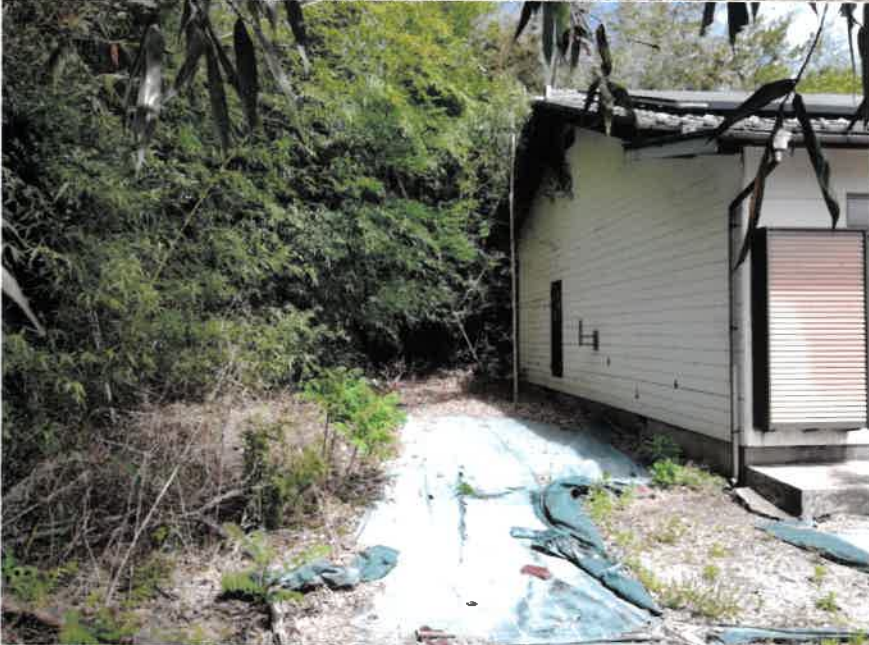
⑩

| その他の事項 | <input checked="" type="checkbox"/> 物件1の土地の北西側は隣接地と一体的に山林となっている (写真⑩⑪)<br><input checked="" type="checkbox"/> 物件1の土地は、全ての方位で隣地との境界が不明確な状況である<br><input checked="" type="checkbox"/> 物件1の土地上下に太陽光発電設備がある | |

- ⑦ 物件1は、隣接地との境界が現地において必ずしも明確ではない。このため、目的外動産と判断した太陽光発電設備の一部について、隣接地(115番2、116番3)へ越境している可能性を否定できない。
- ⑧ 物件1の北西側隣接地は山林となっており、物件1内の北西側部分の一部も、当該隣接地と外観上一体となった山林の状態にある。周辺の地勢及び樹木の繁茂状況等を勘案すると、日照及び通風等、居住の快適性の面でやや劣るものと思料される。なお、物件1は南西側隣接地(115番5)と比較して概ね2.5m程度高位に位置しており、その高低差を処理するため、南西側隣接地(115番2)の一部が擁壁部分として利用されているものとみられる。
- ⑨ 桐生市ハザードマップによると、対象不動産は洪水浸水想定区域及び土砂災害警戒区域等には指定されていない。

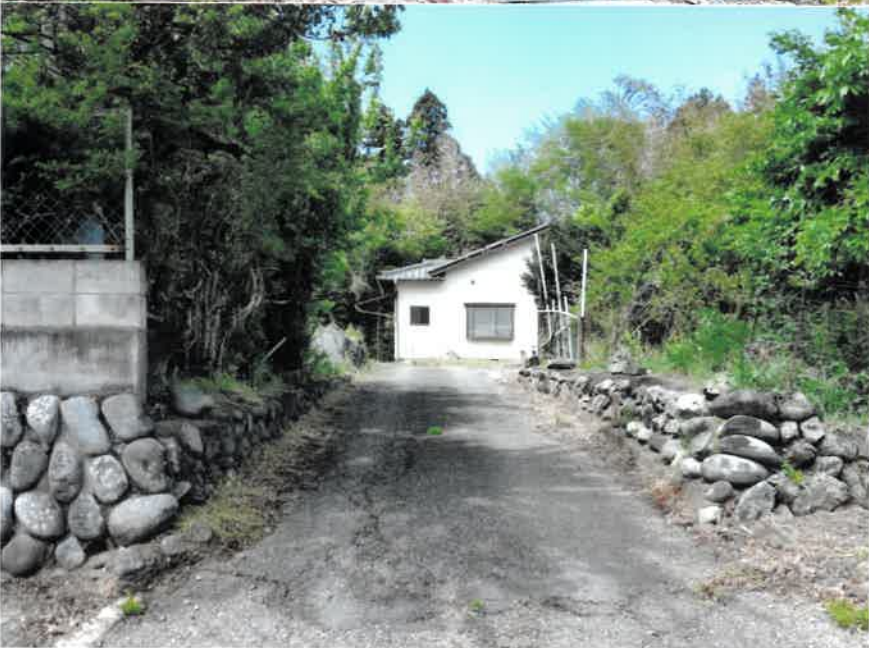
⑫

#### 3 物件2の土地（写真⑫）の利用状況について

- (1) 本土地は、東側の公道から本件建物敷地へ至る通路となっている。
- (2) 件外隣地（116番5の土地）の一部が一体的に舗装されているが、その部分の使用権原等については確認できなかった。
- (3) 隣接地（116番3、116番5）はいずれも更地であるため、現在のところ、本土地は専ら本件建物敷地に至るための通路であると考えられる。

物件2の土地

| 画 地 条 件 | <p>&lt;物件1・2一体として&gt;</p> <p>地 積 1,286.32㎡<br/>間 口 ・ 奥 行 南東側市道に対し間口約2m、奥行約50m</p> <p>※ 物件2(116番4)は、市道からの進入路部分を構成している。なお、現況では幅員約3mの舗装された進入路となっているが、その幅員の状況からみて、北東側隣接地(116番5)の一部を含めて利用されている可能性がある。そのため、物件2単独による利用を前提とした場合には、現況幅員を確保できない可能性があるので留意されたい。</p> <p>形 状 不整形地<br/>接 道 状 況 二方路<br/>そ の 他 物件1は概ね平坦な地勢を有するが、進入路部分を構成する物件2は、南東方向へ緩やかに下る傾斜地となっている。</p> | |

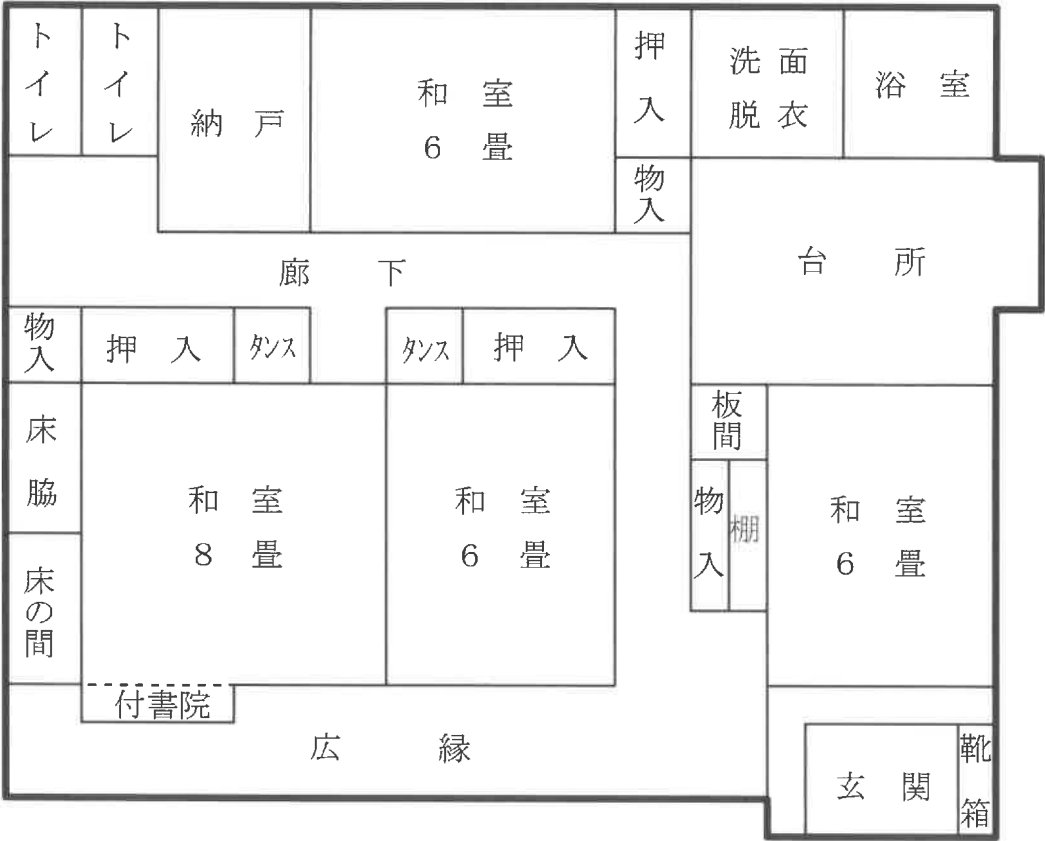
建 物 間 取 図

| 区 分 | 主である建物 |
|---|---|
| 現況用途等 | 階 層：平家建<br>現況用途：居宅<br>間 取 り：附属資料の「建物間取図」参照 |
| 特記事項 | <p>① 建物に付属する各種住宅設備等は、動作確認までは出来ないので使用可能かどうかは不明である。</p> <p>② 昭和62年3月7日付(第805号)で建築確認を受けているが、完了検査の記録を確認できない。</p> <p>③ 建築後約39年が経過していることから、老朽化及び旧式化が進行している。なお、現地調査において、廊下の軋み及び東側和室床面の沈みが認められる。</p> <p>④ 有害物質(アスベスト)の可能性は、昭和55年の日本石綿協会の自主規制によるアスベスト含有ロックウール製造禁止以降の建物に該当する。</p> <p>⑤ 屋根上には太陽光発電設備が設置されている。執行官の現地調査報告書によると現在は稼働していないとのことであるが、現地調査のみでは設備の動作確認ができないため、稼働可能かどうかは不明である。</p> |
