期 間 入 札 の 公 告

現況調査報告書

令和7(ケ)第62号
物件2

評 価 書

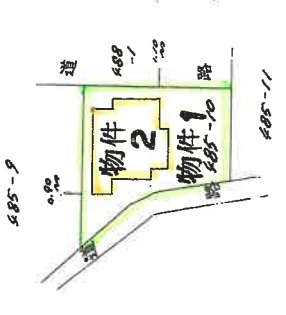
建物図面

7.735 X 1.820 =	14.077700
7.280 X 3.640 =	26.499200
6.370 X 0.910 =	5.796700
3.640 X 0.910 =	3.312400
合計	49.686000
床面積	49.68 m ²

6.370 X 6.370 =	40.576900
3.640 X 0.910 =	3.312400
合計	43.889300
床面積	43.88 m ²
