令和7年（ケ）第9号

# 現況調査報告書

(物件1～3、7)

# 評 価 書

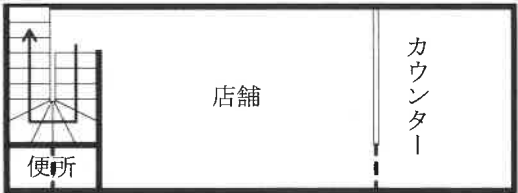
物件3  
2階

| 特記事項 | 当該建物には建築確認の履歴がない。<br><br>1階南側で物件2附属建物符号1と隣接しており、内部で行き来が可能となっている。<br>隣接している接合部分付近の天井に雨漏り跡が見られる。債務者への聴取によると、修繕はしていない、とのことである。<br><br>所有者への聴取によると、建物北側にシャッターが設置されていたが、強風で壊れたため撤去した、とのことである。<br>現況では建物の北側に板塀が設置されており、風雨をしのいでいる。 |

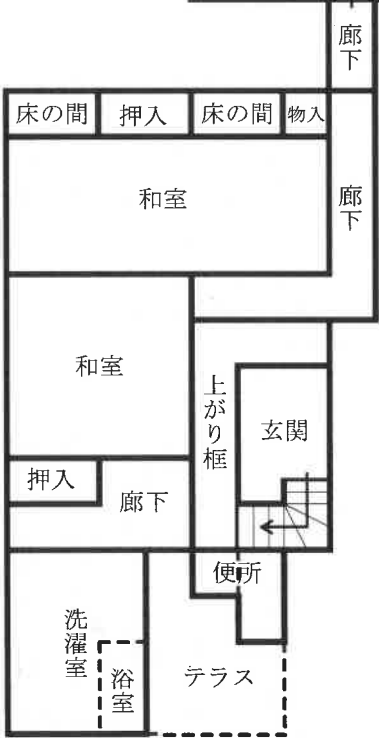
物件2  
附属建物1

| 区分 | 附属建物 1 |
|---|---|
| 特記事項 | 当該建物には建築確認の履歴がない。<br>南側で物件2主である建物と、北側で物件3建物とそれぞれ隣接しており、内部で行き来が可能となっている。<br>隣接している接合部分付近の天井に雨漏り跡が見られる。債務者への聴取によると、修繕はしていない、とのことである。 |
