## 物件明細書

令和7年(ケ)第37号  
令和7年8月18日受理  
令和7年9月17日提出

## 現況調査報告書

# 評 価 書

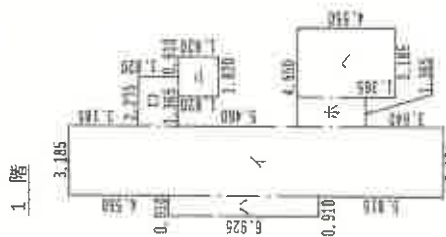
求積表

イ	3.185 × 17.290	=	55.068650
ロ	2.275 × 1.820	=	4.140500
ハ	0.910 × 6.925	=	6.301750
ニ	1.820 × 1.820	=	3.312400
ホ	1.365 × 3.185	=	4.347525
ヘ	3.185 × 4.550	=	14.491750
計			87.662575

床面積 87.66 m<sup>2</sup>

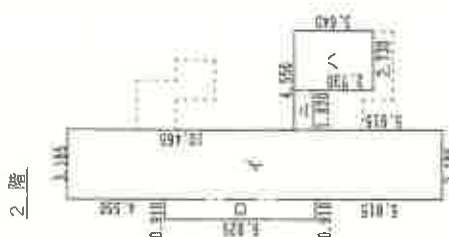
求積表

イ	3.185 × 17.290	=	55.068650
ロ	0.910 × 6.925	=	6.301750
ハ	2.730 × 3.640	=	9.937200
ニ	1.820 × 0.910	=	1.656200
計			72.963800

床面積 72.96 m<sup>2</sup>
