令和7年(ケ)第71号  
令和8年1月27日受理  
令和8年3月11日提出

## 現況調査報告書

【令和7年(ケ)第71号】

## 評 価 書

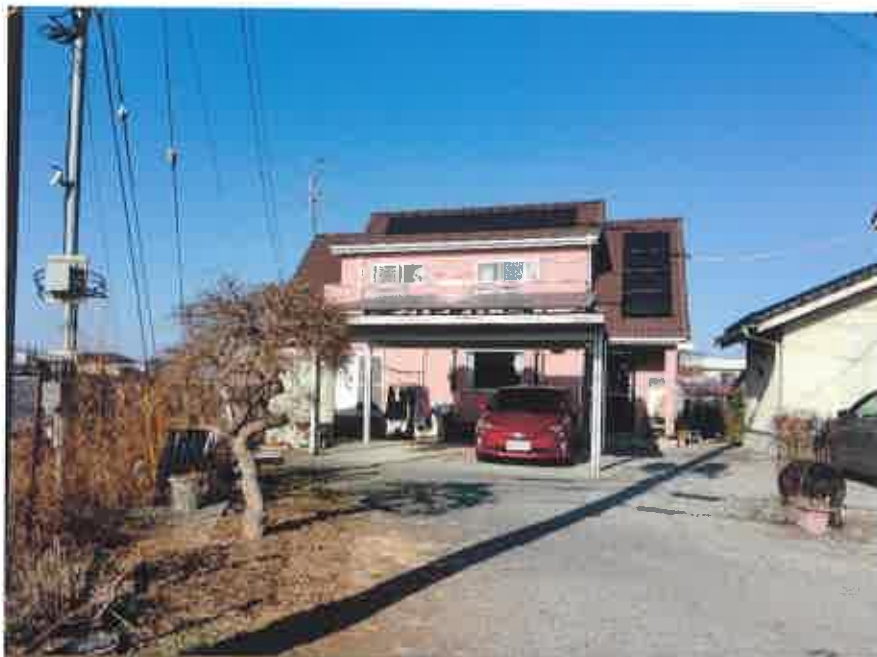
①

(1) 本件土地上にカーポートがある（写真①参照）。

これはアルミ製の柱をコンクリートに埋め込んで設置されており、土地の定着物といえるため、売却の対象となる。

(2) 本件建物の屋根にソーラーパネルが設置されている（写真①参照）。

これについては、本件建物と所有者が異なるため売却の対象とはならない。

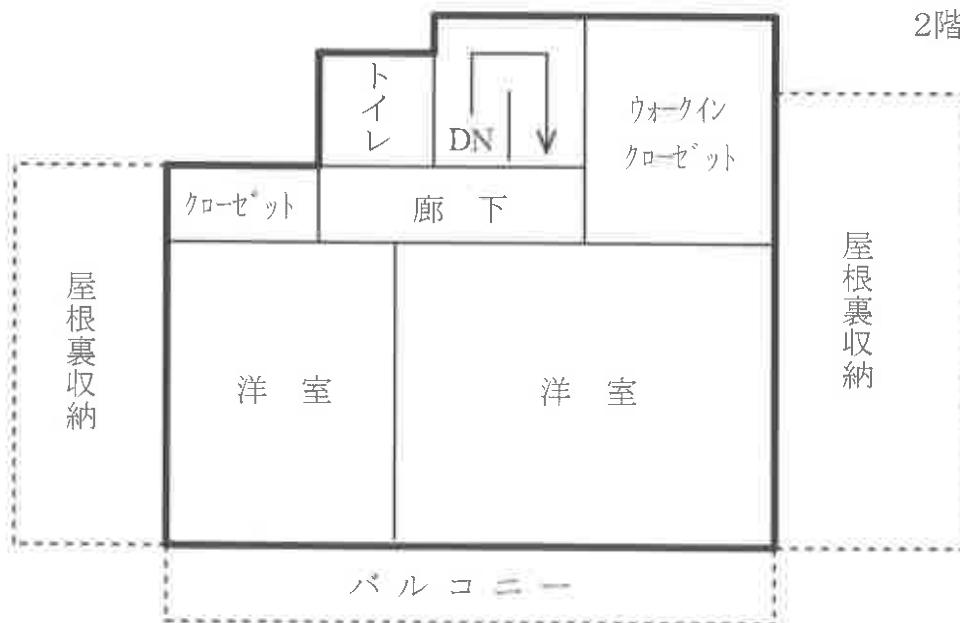
# 建 物 間 取 図

| 現況用途等 | <p>階 層：2階建</p> <p>現況用途：居宅</p> <p>間 取 り：附属資料の「建物間取図」参照</p> |
