## 期 間 入 札 の 公 告

## 物 件 目 録

## 現況調査報告書

# 評 価 書

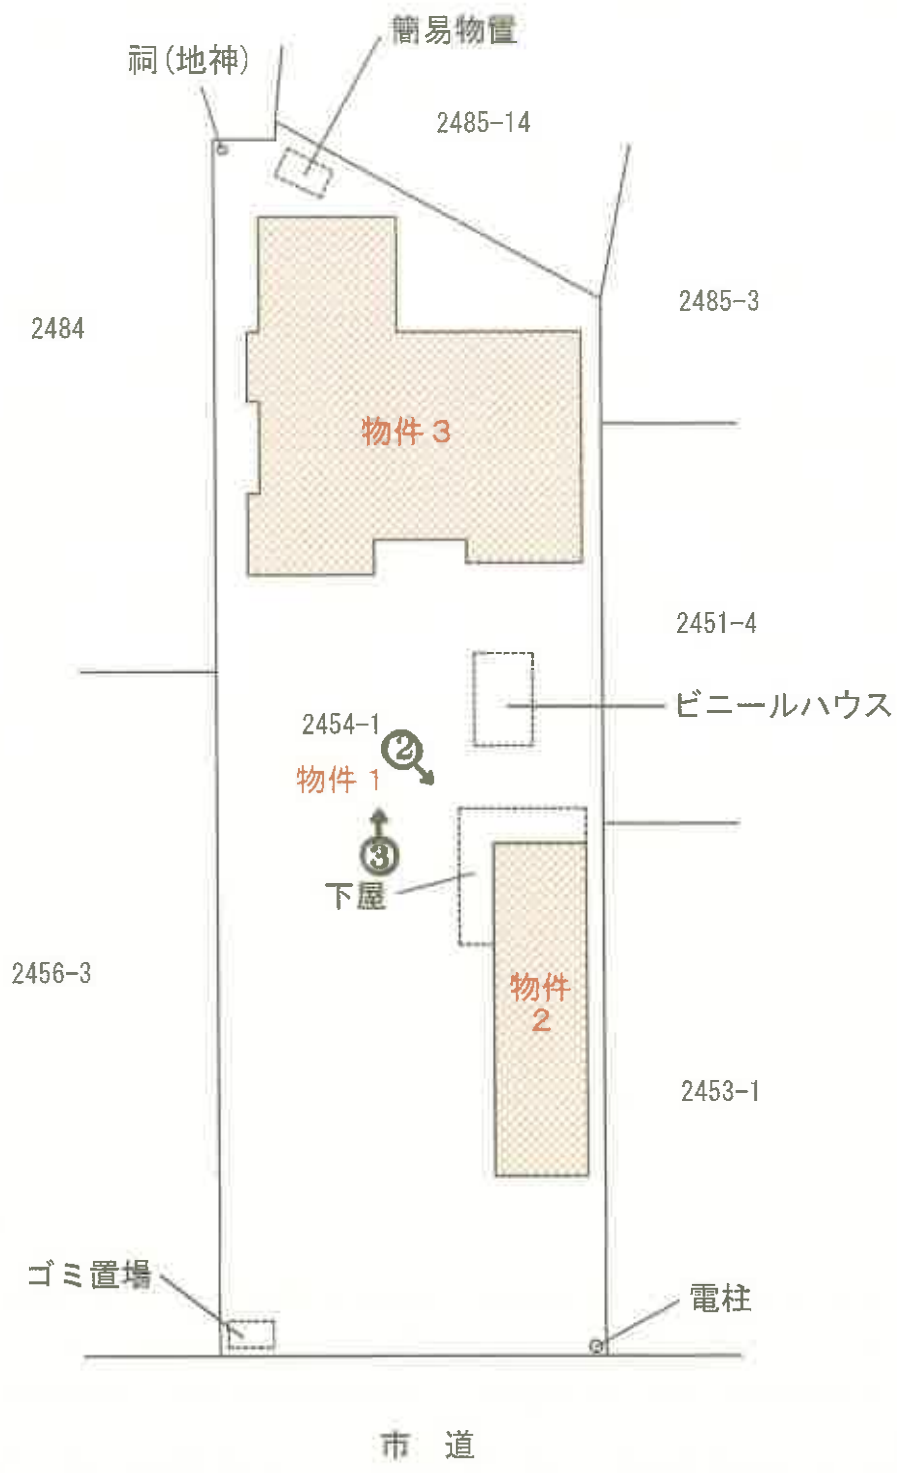
土地建物位置関係図

| 占有者及び占有状況 | <input checked="" type="checkbox"/> 土地共有者ら（A，B） <input checked="" type="checkbox"/> その他の者（静波6丁目2班町内会）<br>上記土地共有者らが本土地上に下記建物を共有し，占有している<br>上記その他の者が本土地南側部分をゴミ集積場として占有している<br><input checked="" type="checkbox"/> その他の者につき「占有者及び占有権原」のとおり | | |
| その他の事項 | 本土地上に簡易物置（動産），ビニールハウス（動産），ゴミ置場，中部電力が所有する電柱，祠がある（土地建物位置関係図参照）<br>その他，石灯籠，庭石等がある | | |

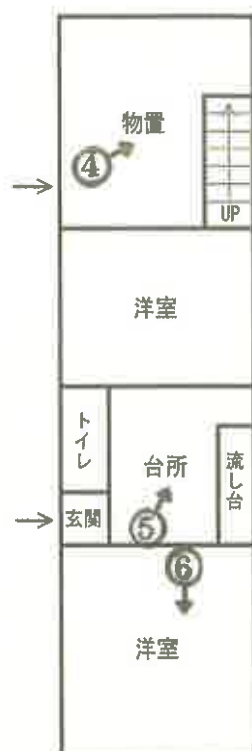
## 物件 2

| 占有者及び占有状況 | <input checked="" type="checkbox"/> 建物共有者ら（A，B） <input checked="" type="checkbox"/> その他の者（C）<br>上記建物共有者らが本建物の1階南東側洋室を家族とともに住居として使用，占有している<br>上記その他の者が本建物の1階南東側洋室以外の部分を家族とともに住居，物置として使用，占有している<br><input checked="" type="checkbox"/> その他の者につき「占有者及び占有権原」のとおり | | |

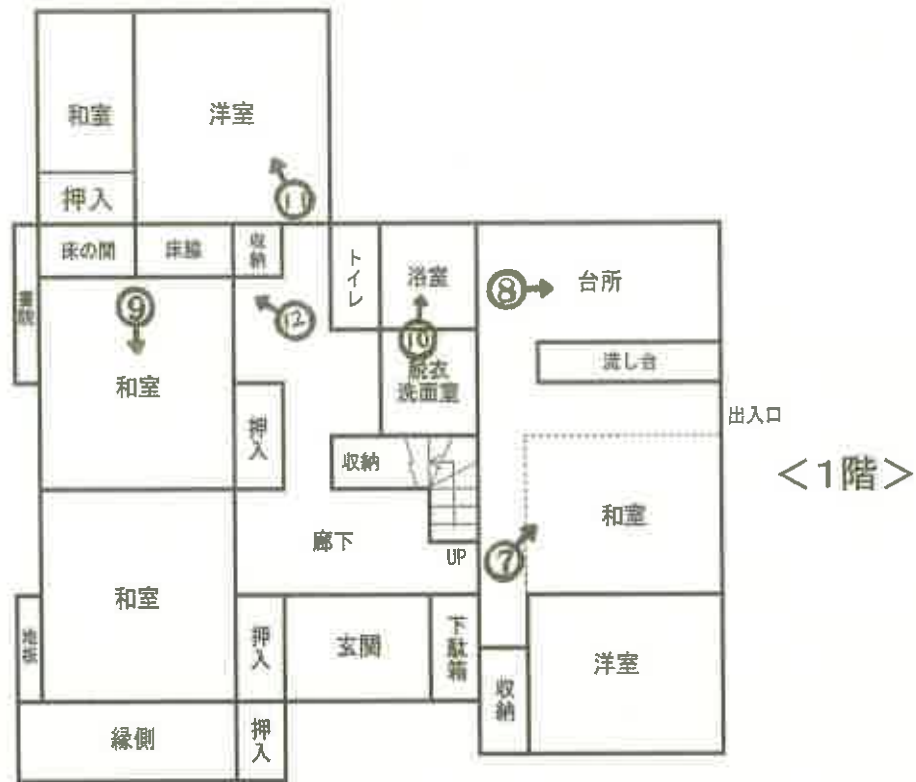
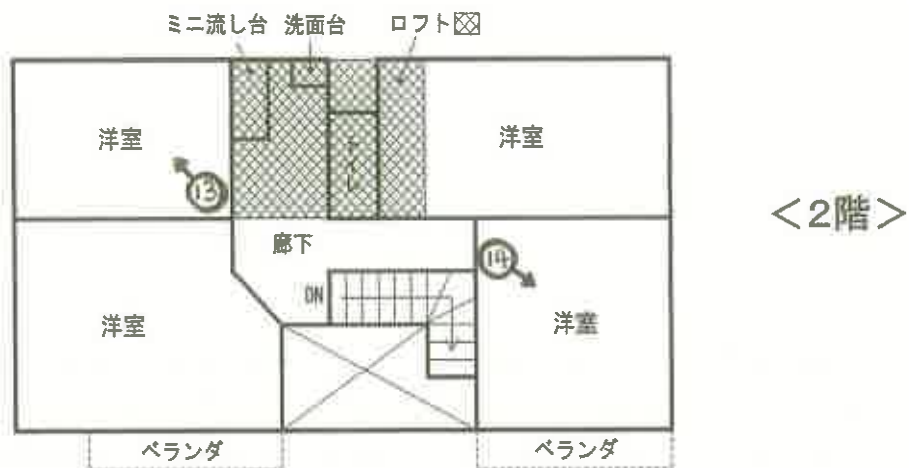
物件 3

| 特 記 事 項 | <ul style="list-style-type: none"> <li>・ 1階廊下の天井部分及び1階南側和室の天井部分に雨漏りあとが存在する。また、1階南側の和室及び2階東側の洋室の窓ガラスにひびが入っていた。</li> <li>・ 2階洋室に立てかけ梯子により昇降するロフトがある。（間取図参照）</li> <li>・ 本件建物内で犬一匹を飼育している。</li> </ul> |

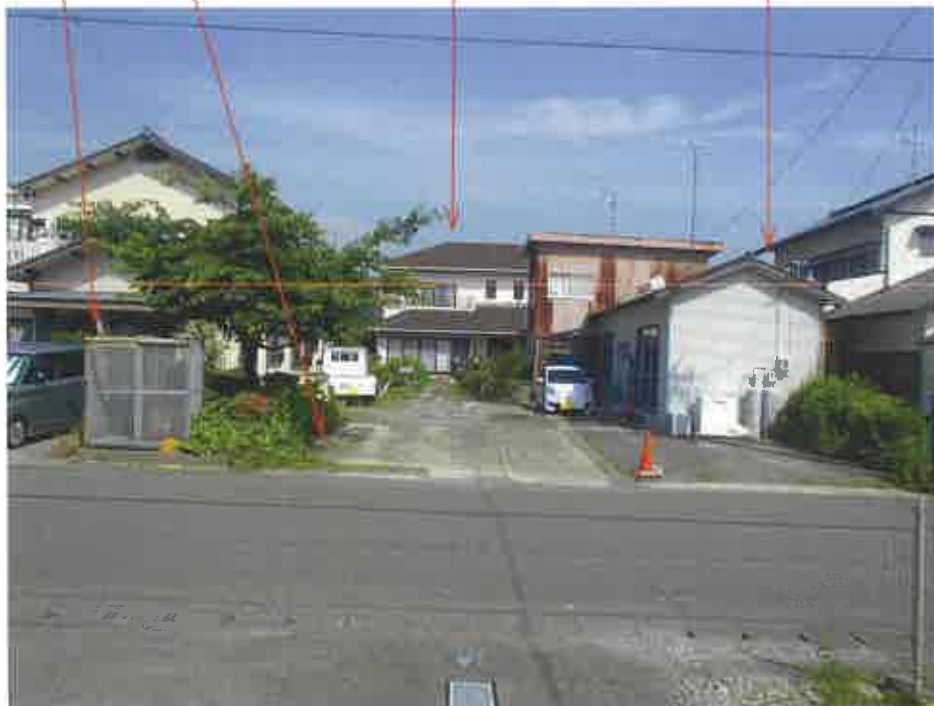
# 写真 1

ゴミ置場

物件 1

物件 3

物件 2

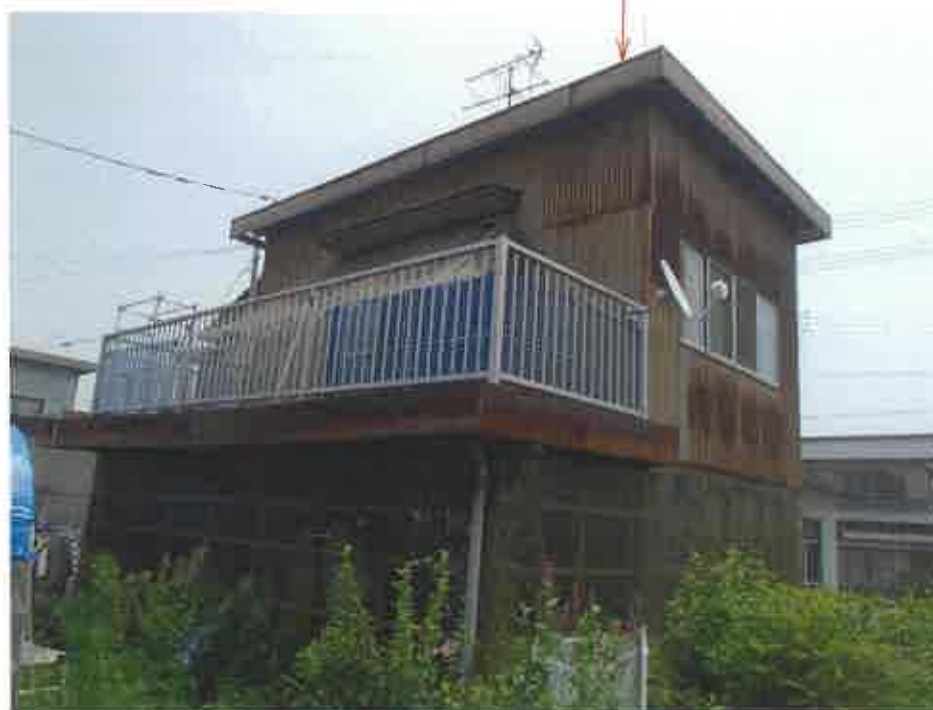
# 写真 2

物件 2

| 保守管理の状態 | 居住している状態であるが、外壁、鉄骨の錆が確認され、経年による劣化が顕著である。 |

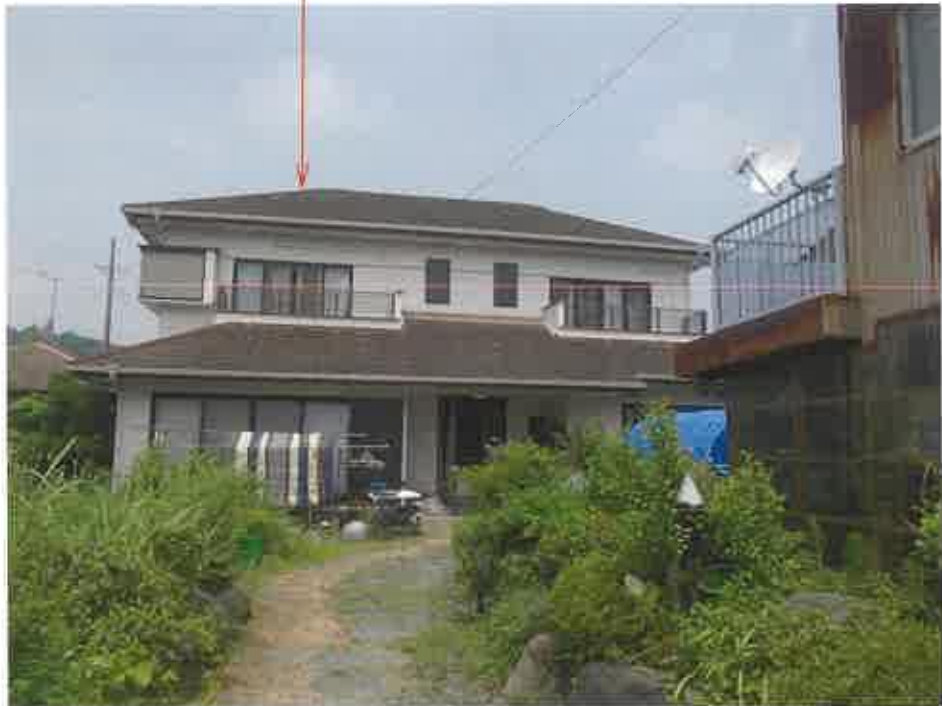
写真 3

物件 3

| 保 守 管 理 の<br>状態 | 普通であるが経年劣化が認められる。 |

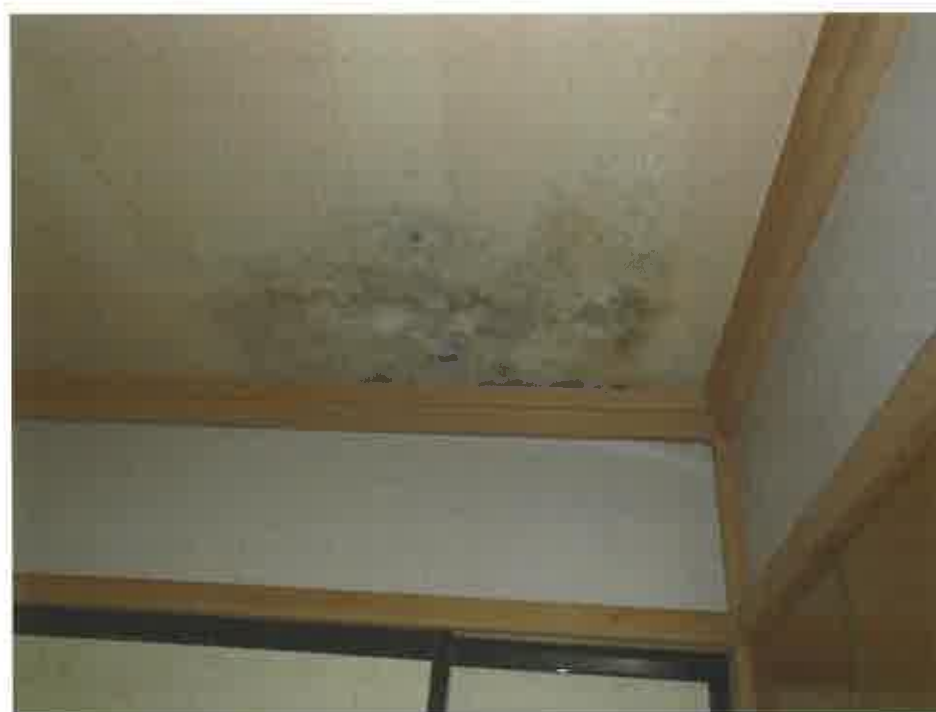
写真 1 2

建物内の状況（雨漏りあと）

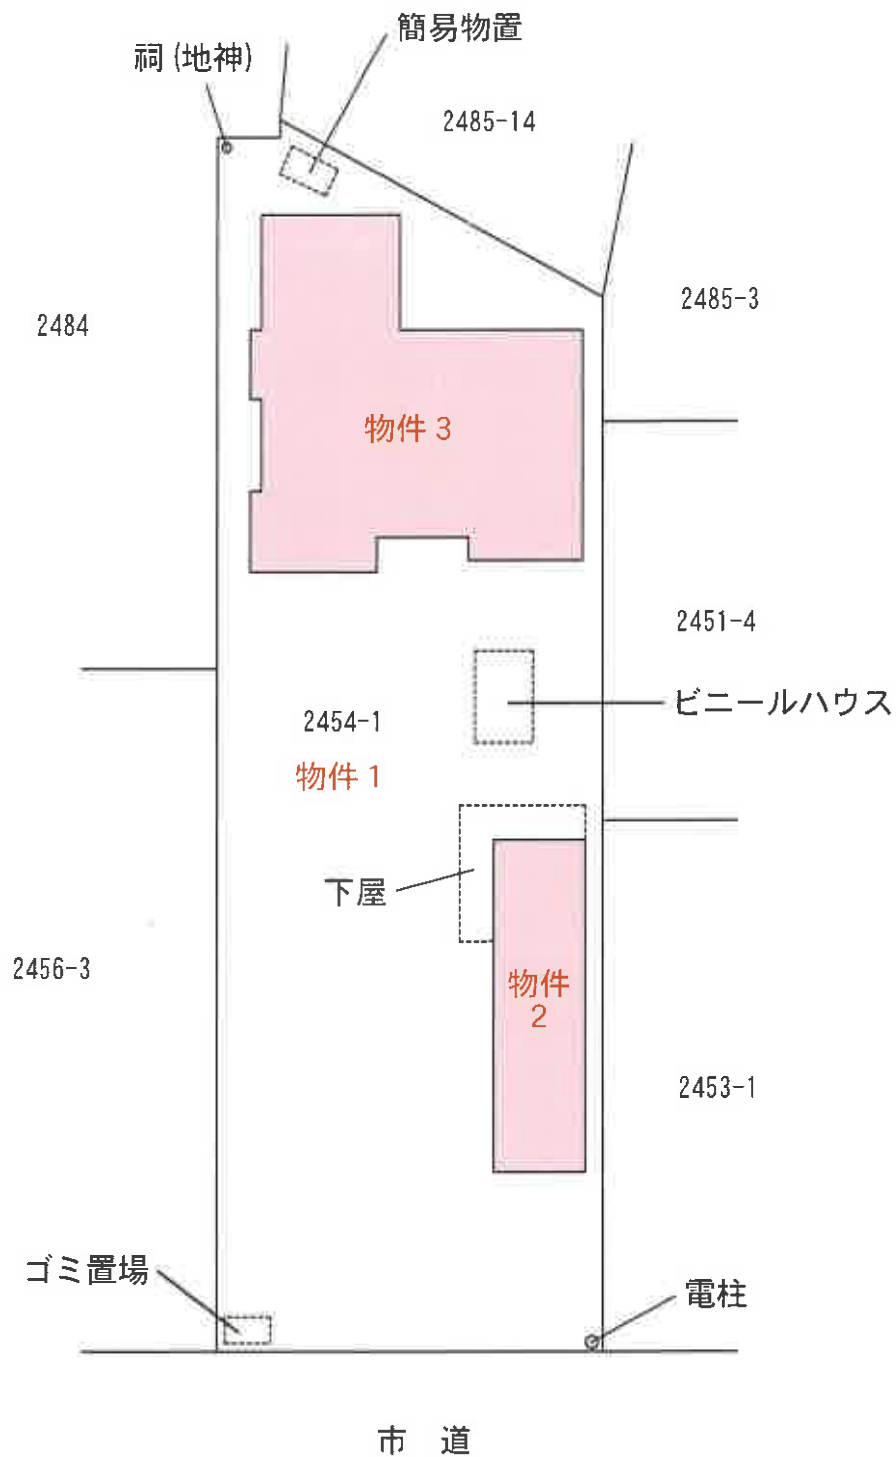
# 建物配置図

| 特 記 事 項 | <ul style="list-style-type: none"> <li>・ 物件 1 の土地内には、物件 2、3 の建物のほか簡易物置、ビニールハウス、ゴミ置場、電柱、祠（地神）が存在する。（建物配置図参照）</li> <li>・ 上記のゴミ置場については、町内会（静波 6 丁目 2 班町内会）が平成元年頃より占有しており、現状年間 3,000 円の賃料支払いがある。</li> </ul> <p>※詳細については、執行官の現況調査報告書を参照されたい。</p> <ul style="list-style-type: none"> <li>・ 牧之原市津波ハザードマップの浸水想定区域内に位置する。</li> <li>・ 牧之原市洪水ハザードマップ（想定最大規模）の浸水想定区域内に位置する。</li> </ul> |

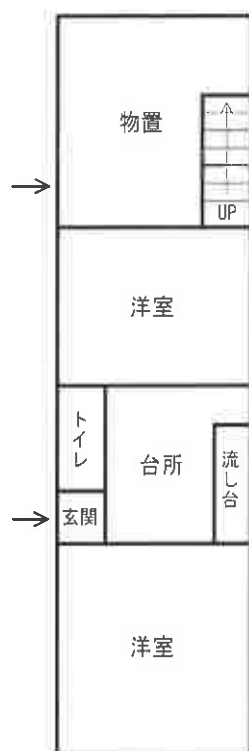
## 物件 2

| 番号 | 登 記 | 現 況 |
|---|---|---|
| <ul style="list-style-type: none"> <li>・ 物件1の土地の上に物件2、3の建物が存する。</li> <li>・ 物件2の建物の登記上の種類は物置であるが、現況は居宅・物置である。</li> <li>・ 物件2の建物の1階中央付近の洋室及び2階は、現況調査時に施錠されていたため入室することができなかった。間取図については、1階中央付近の洋室は窓から観察し、2階は陳述により認定した。</li> </ul> | | |

| 現況用途等 | <p>現況用途：居宅、物置</p> <p>間 取 り：後添間取図参照</p> |
