期 間 入 札 の 公 告

令和8年（ケ）第1号

現況調査報告書

評 価 書

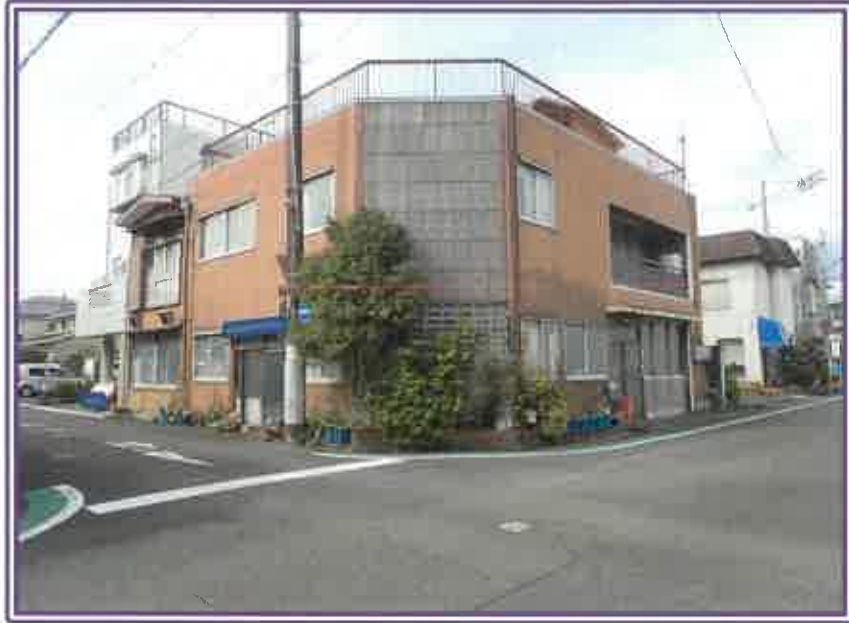
1

- 3 2階廊下全般にたわみが認められ、板を被せて補強している箇所がある（写真10）。
- 4 2階の複数箇所に雨漏りが認められる（写真8、12、15）。
- 5 樹木の枝葉が公道に越境しているものと思われる（写真1）。
- 6 建物南東端付近のガラス製外壁に損傷箇所がある（写真2）。
- 7 西側隣地（8-4）との境界は外観上判然としない。よって、いずれの建物が越境しているかは判然としない（写真3、所有者の陳述5参照）。
- 8 本件土地内北東端付近にかつて井戸があったとのことである（所有者の陳述4参照）。
- 9 その他本物件の概要については、所有者の陳述を参照されたい。
- 10 公法上の規制及び供給施設の詳細等については、評価書を参照されたい。
