## 期 間 入 札 の 公 告

| 1 | 所 在 | 藤枝市青葉町一丁目 |

## 現況調査報告書

# 評 価 書

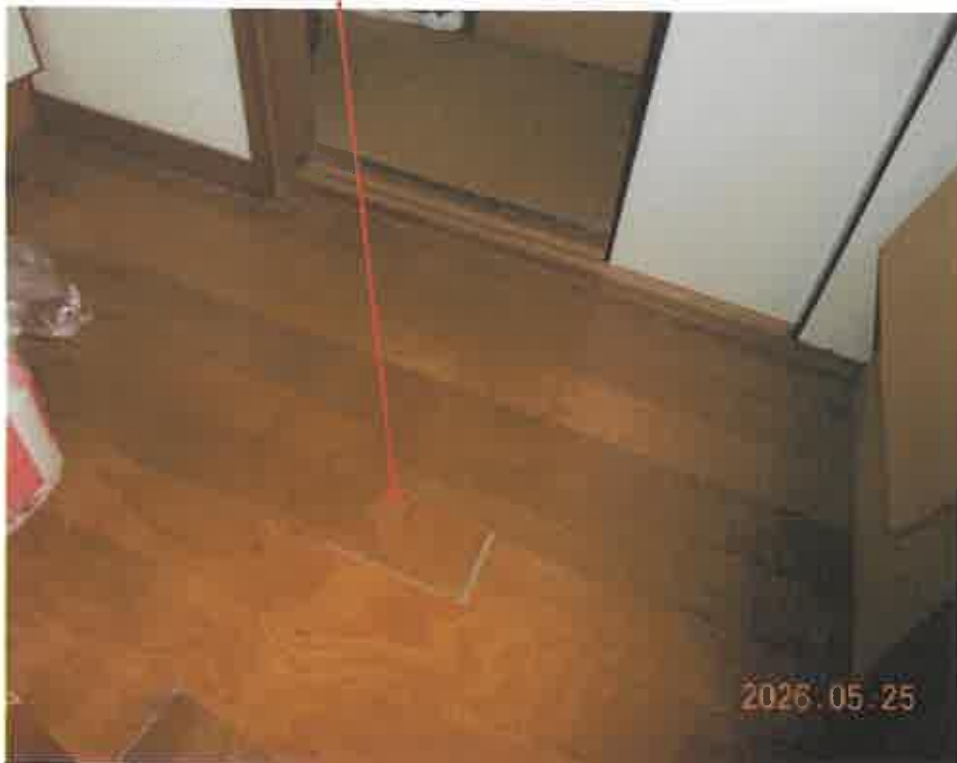
写真 6 本件建物 1 階トイレ前の床板の剥がれ部分（撮影位置の図示は省略）

| 関係人の陳述等 | |
|---|---|
| ■ A (所有者) | <p>1 本件土地建物の所有者です。本件建物には家族4人（夫婦・子供2人）で住んでいます。</p> <p>2 本件土地にはカーポートが存在します。</p> <p>3 本件建物は、経年相応の劣化した建物です。本件建物の不具合箇所として、本件建物1階トイレ前の床板に剥がれ箇所が、同1階キッチンの床下収納部分の床にたわみ箇所が、同2階北東側洋室の天井部分に雨漏り跡、床の傷み箇所があります。床の傷みについては、本件建物を購入した当時からありましたので、原因はわかりません。</p> <p style="text-align: right;">(令和8年5月25日聴取)</p> <p style="text-align: right;">以 上</p> |

| 保守管理の状態 | やや劣る<br>1 階キッチンの床下収納の蓋部分が壊れているほか、トイレ前の床板が一部剥がれている。また、2 階洋室の床に傷みがあり、天井に雨漏り跡もみられる。その他、概ね経年相応の劣化がみられる。 |
