## 期 間 入 札 の 公 告

- 2 所 在 静岡市葵区内牧字内宮 97 番地 13  
家屋 番号 97 番 13  
種 類 居宅  
構 造 木造スレートぶき 2 階建  
床 面 積 1 階 56.47 平方メートル  
2 階 52.60 平方メートル

## 現況調査報告書

# 評 価 書

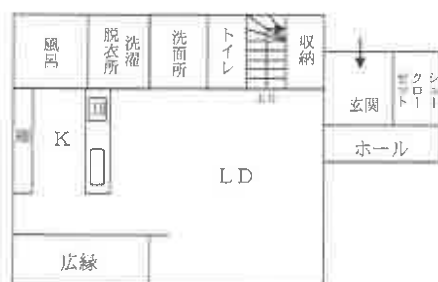
間取図

| 仕 様 | 構 造：木造2階建<br>屋 根：スレート<br>外 壁：サイディングボード<br>内 壁：クロス等<br>天 井：クロス等<br>床 ：フローリング、化粧Pタイル等<br>設 備：電気 給排水 衛生（水洗）<br>その他：オール電化仕様とみられる。※特記事項参照<br>屋根裏部屋がある。 |
| 現況用途等 | 現況用途：一般住宅<br>間 取 り：後添間取図参照 |
