## 期 間 入 札 の 公 告

1. 所 在 焼津市田尻北字籠ノ鼻  
 地 番 303 番 1  
 地 目 宅地  
 地 積 229.87 平方メートル

## 現況調査報告書

# 評 価 書

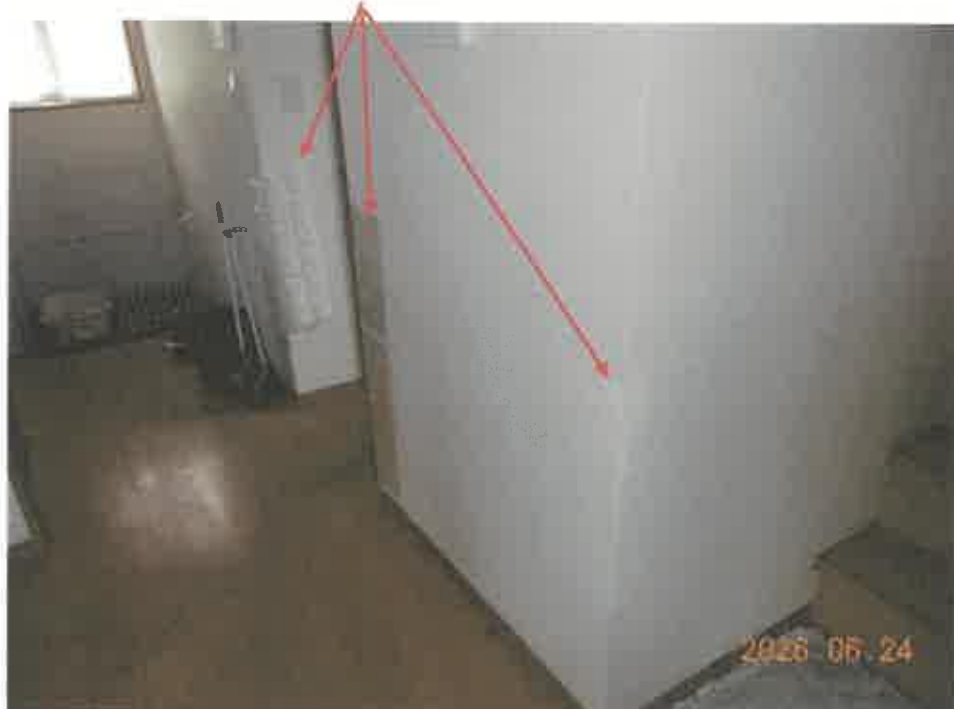
写真9 本件建物1階階段付近の内壁クロスの猫の引っ掻き傷箇所  
(撮影位置の図示は省略)

| 関係人の陳述等 | |
|---|---|
| ■ A (所有者) | <p>1 本件土地建物の所有者です。本件建物には、令和8年5月初旬ころまで家族と共に住んでいましたが、現在、本件建物は空き家となっています。</p> <p>2 以前、本件建物内で猫1匹を飼育していました。</p> <p>3 本件建物は、経年相応の劣化した建物です。本件建物の不具合箇所として、本件建物1階部分には、猫による内壁クロスの引っ掻き傷があり、同2階の内壁部分には凹み箇所があります。</p> <p>4 本件建物は、後付のソーラーパネル、ヒートポンプ給湯機が設置された住宅です。キッチンはプロパンガスを使用しています。ソーラーパネルのローン残債務については、実父が全額支払ってくれたのでローンは完済しています。</p> <p>5 本件土地上には、ウッドデッキが存在します。</p> <p>6 本件土地東側部分には水路があり、架橋が存在しますが、同部分の河川占用許可については何もわかりません。</p> <p style="text-align: right;">(令和8年6月24日聴取)</p> <p style="text-align: right;">以 上</p> |

| 保守管理の状態 | やや劣る<br>室内で猫を 1 匹飼っていたとのことであり、内壁のクロスに猫による引っ掻き傷がみられる箇所がある。また、2 階洋室の壁に穴の開いた箇所がある。 |
