## 期 間 入 札 の 公 告

## 物 件 目 録

## 現況調査報告書

## 評 価 書

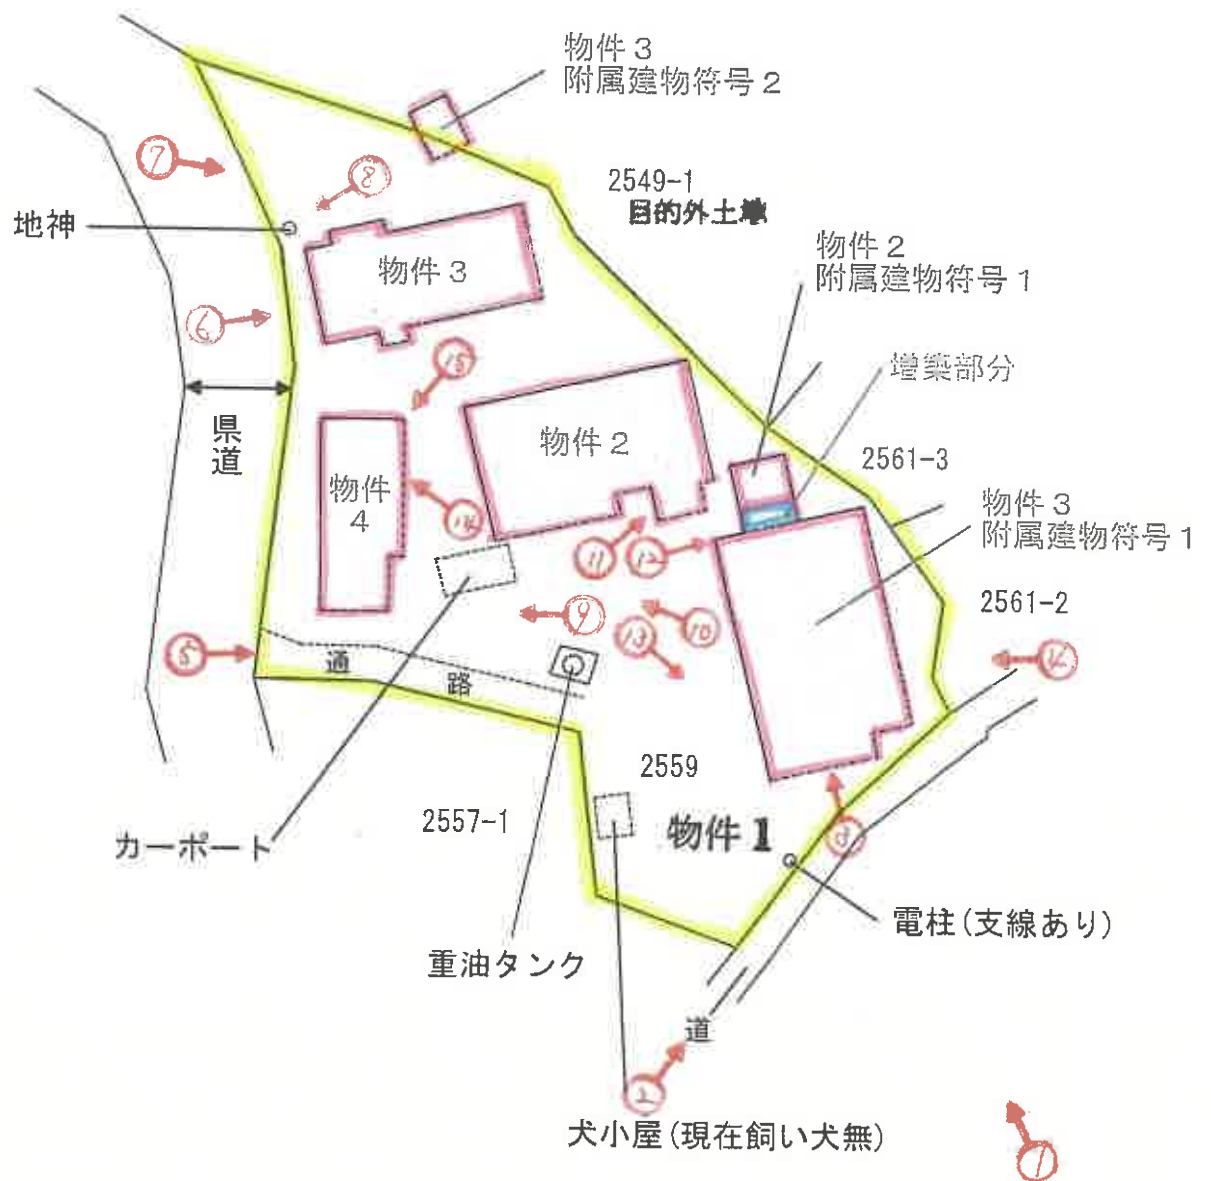
# 土地建物位置関係図（概略）

- 12 物件3の附属建物符号2は、物件1の土地と目的外土地（2549番1・所有者A）上に跨がって存在する（別紙「土地建物位置関係図（概略）」参照）。
- 13 物件2の附属建物符号1と物件3の附属建物符号1は、外観上、合棟したように見受けられるが、同各建物は建物内で行き来できる状態ではなく、一体利用はされていないことから、独立した状態の建物である。

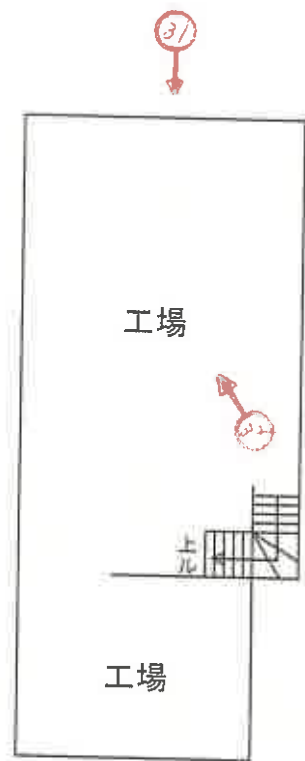
| 種類、構造及び床面積の概略 | ■公簿上の記載と次の点異なる (■主たる建物 □附属建物)<br>■床面積: 1 階北側部分の現況床面積は約 6 6 m <sup>2</sup> (約 1 3 m <sup>2</sup> 滅失)<br>延べ床面積約 8 5 m <sup>2</sup><br>※ 物件 4 の建物は、昭和 2 6 年 1 月一部取毀、昭和 2 6 年 2 月変更増築、新築の年月日は判然とし<br>ない。昭和 6 2 年 1 0 月に増築となっているが、朽廃が進み既に滅失している部分がある。 | | |

| 床面積（現況） | 北側部分が約13㎡滅失しており、現況延べ床面積は1階約66<br>㎡+2階19.87㎡、計約85㎡ |

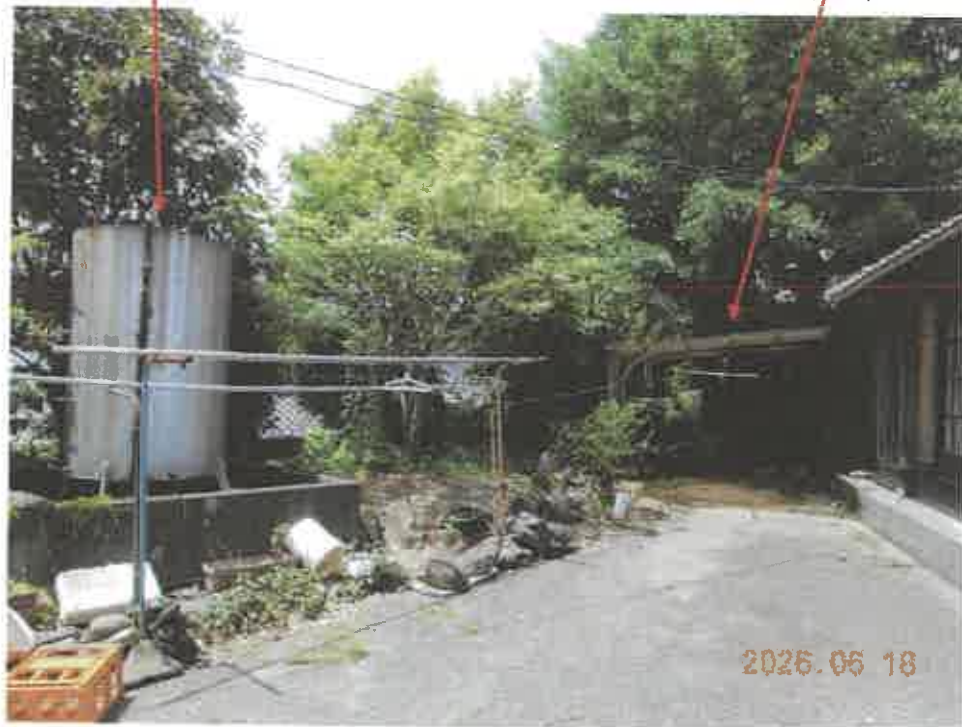
写真9 重油タンク

- 6 物件1の土地と隣地との境界は、判然としない。
- 7 物件1の土地上には、地神、カーポート、重油タンク、電柱（支線あり）、犬小屋が存在する。尚、重油タンクから物件3の附属建物符号1の工場まで、地中に配管が存在する（別紙「関係人の陳述等」参照）。
- 8 物件2の建物は、登記上は平家建であるが、現況は屋根裏があり、2階が存在する。

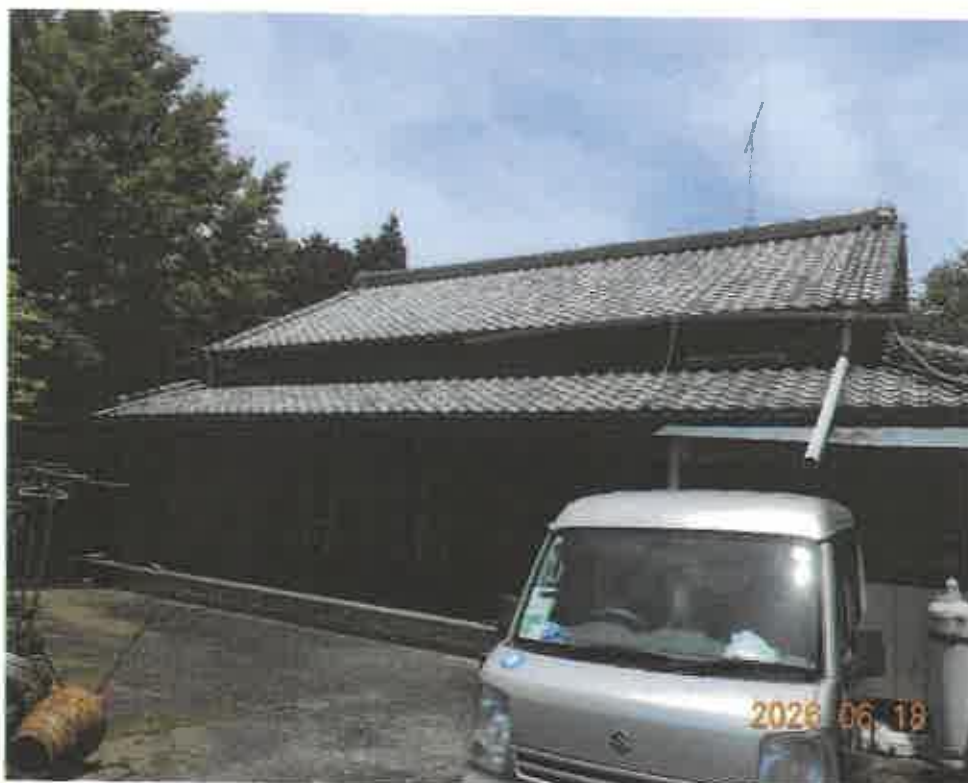
写真10 物件2の建物

- 4 物件1の土地は、西側で幅員約7m～7.5m県道（県道榛原金谷線）に、南東側で幅員約2mの赤道に各接面している。
- 5 物件2の建物は、老朽化した状態の建物である。物件2の附属建物符号1及び物件3の建物（含、附属建物符号1、2）は、いずれも経年相応の劣化した状態の建物である。物件4の建物は、建物全体の朽廃が進んでおり、建物として利用できない状態である。同各建物（含、同各附属建物）の不具合箇所等については、別紙「関係人の陳述等」記載のとおりである。

| 保守管理の<br>状態 | 特段雨漏り等はないようであるが、経年劣化の状態にある。 |

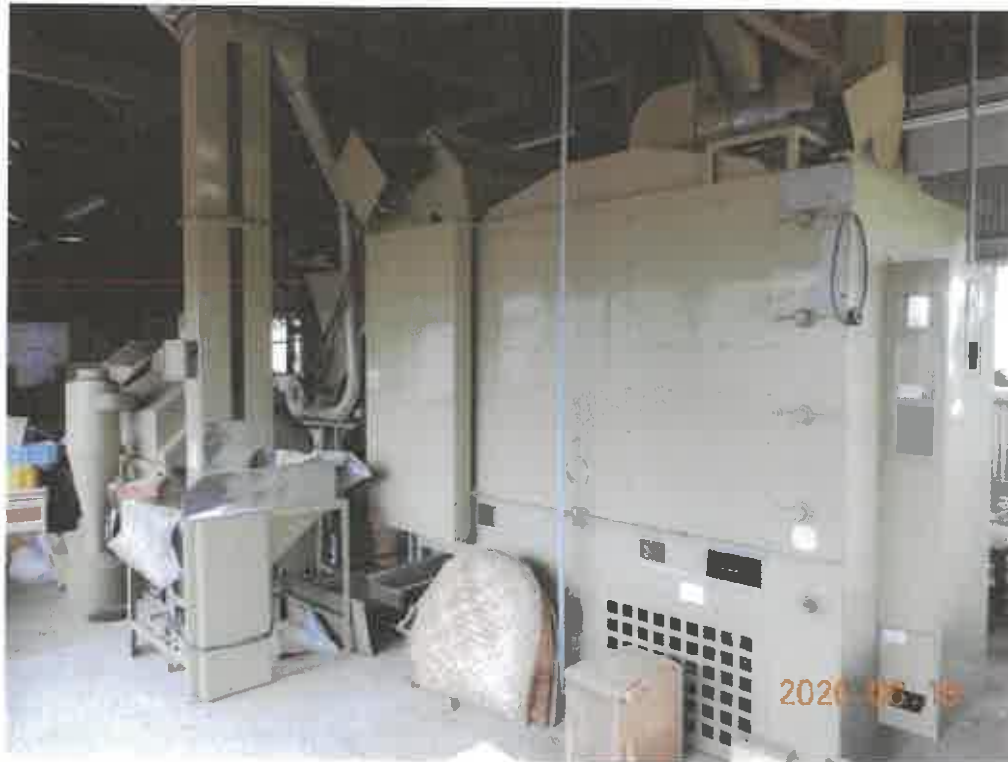
写真 2 9 乾燥機

- 9 物件2の附属建物符号1の2階部分の調査については、入口部分の不具合や大量の残置物等により同室に入室することができなかった。
- 10 物件3の建物（含、附属建物符号1）の外壁部分には、債務者会社の壁面手書き文字看板が存在する。
- 11 物件3の附属建物符号1内には、製茶製造等の機械（乾燥機、茶刈機、コンプレッサー等）が存在する（別紙「関係人の陳述等」参照）。
