## 期 間 入 札 の 公 告

2 所 在 伊豆の国市大仁字下ノ口 675番地1  
家屋 番号 675番1  
種 類 居宅  
構 造 木造鉄板葺平家建  
床 面 積 59.63平方メートル  
(現況)  
床 面 積 約75平方メートル

## 現況調査報告書

# 評 価 書

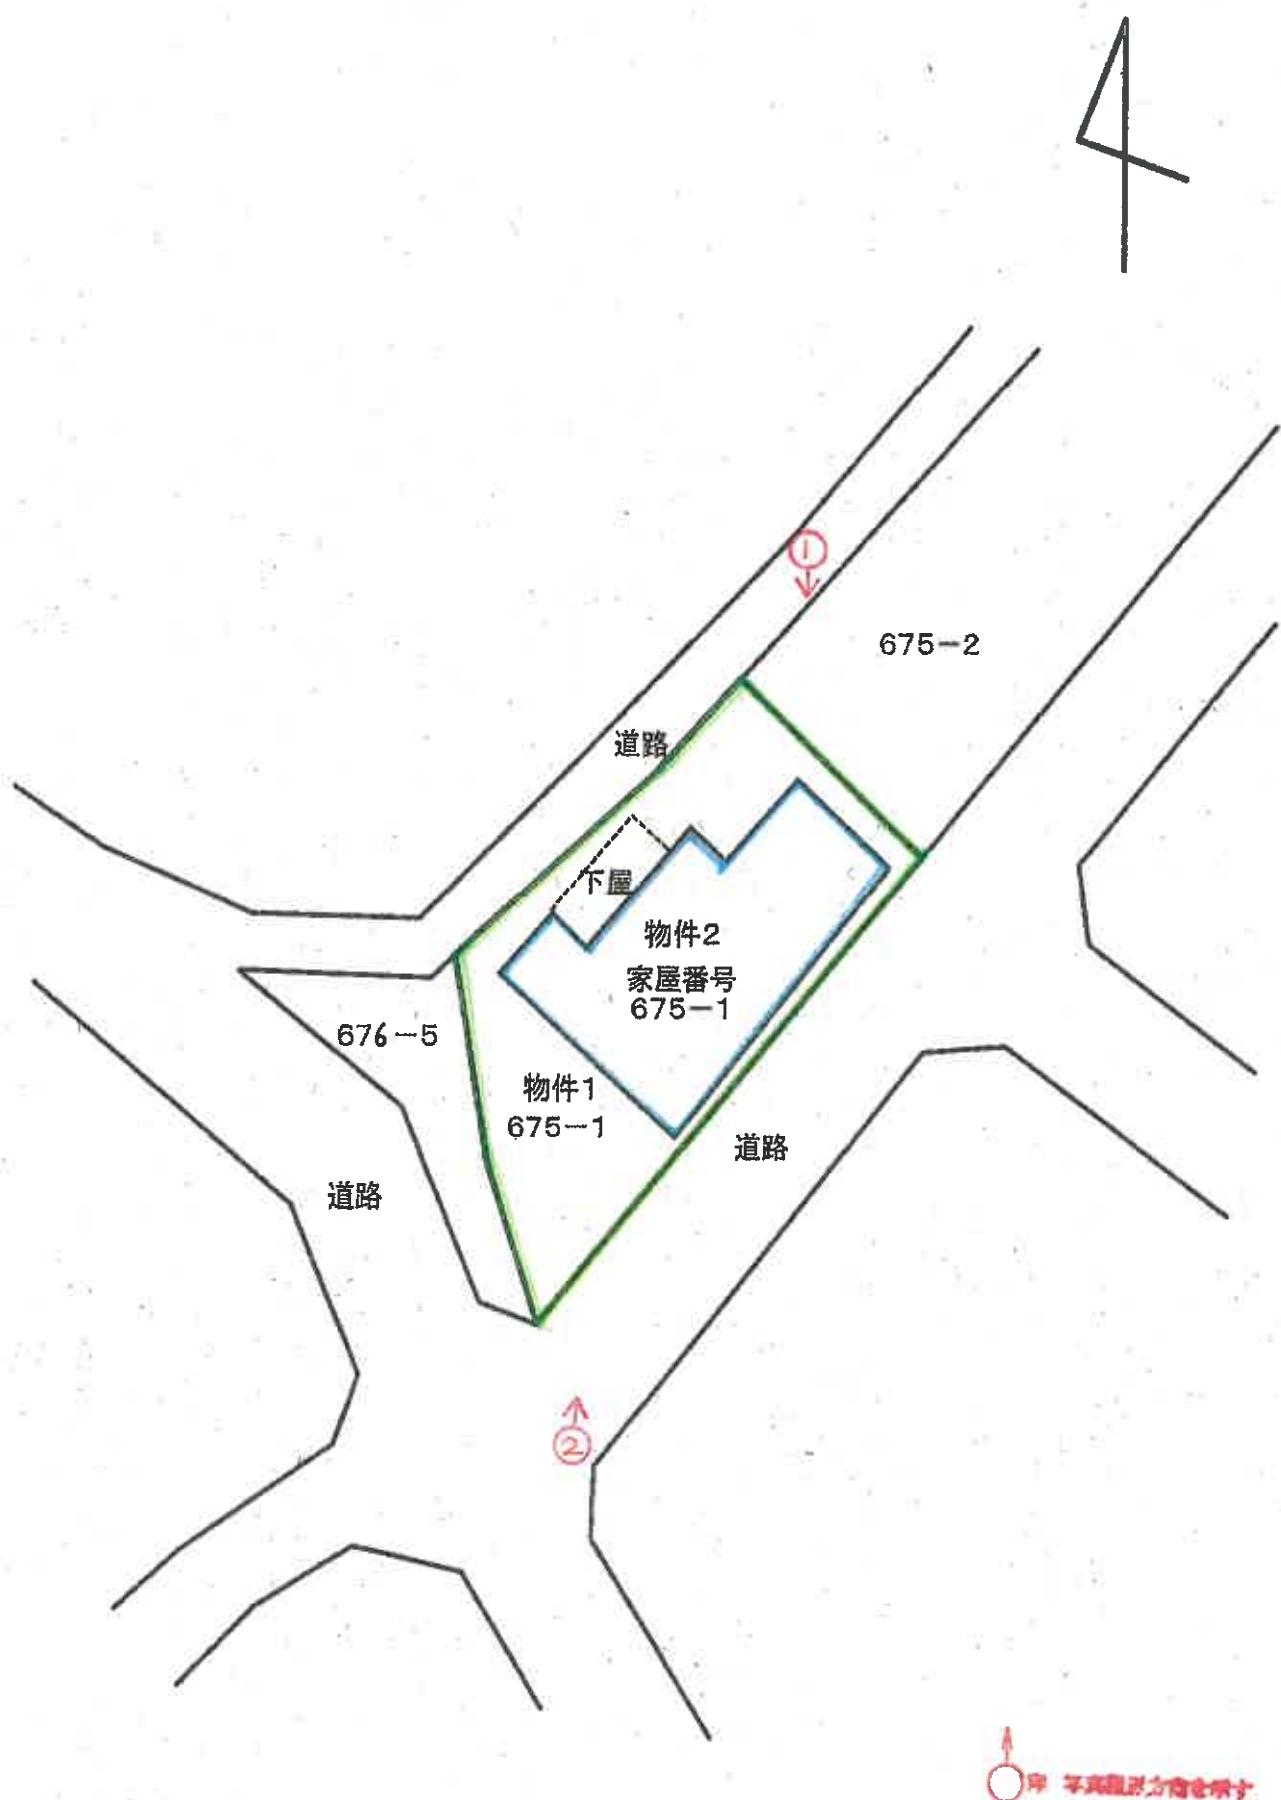
## 建物配置図(概略)

- 1 物件1の土地は、その南東側を幅員約4mの舗装市道大1028線(建築基準法上の道路)に接面している。物件1の土地と北西側で接する舗装市道大1031号線は、建築基準法上の道路に該当しない。
- 2 物件1の土地と南東側接道の間の側溝は、一部を除いて蓋がされていない状態である。伊豆の国市建設課によると、同側溝は占用許可を要する水路には該当しないとのことである。
- 3 物件2の建物は老朽化しており、床のきしみ、外壁の剥がれが見受けられた。また、過去の雨漏りによると思われる天井の剥がれや変色部分が認められた。所有者によると、現在は雨が漏ることはないとのことである。

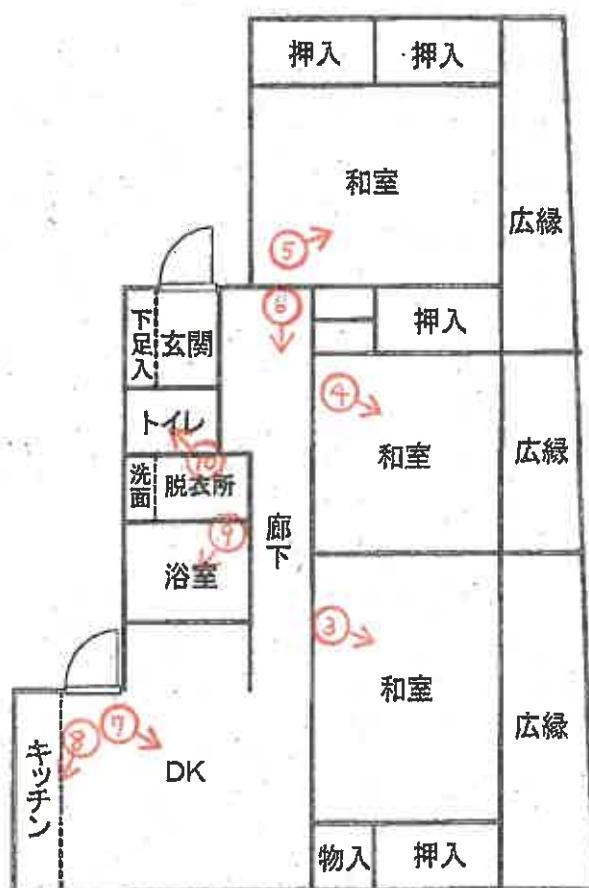
間取図

関係人の陳述等	
陳述者 (当事者等との関係)	陳述内容(要旨) 等
■ A (所有者)	<p>1 本物件は、私が家族とともに住居として使用しています。 本物件を第三者に貸していることはありません。</p> <p>2 物件2の建物は、建築直後に南東部分を増築しています。各部屋の広縁部分が増築箇所に当たります。</p> <p>3 物件2の建物内でペットを飼ったことはありません。</p> <p>4 物件1の土地と隣接地との境界が問題となったことはありません。</p>

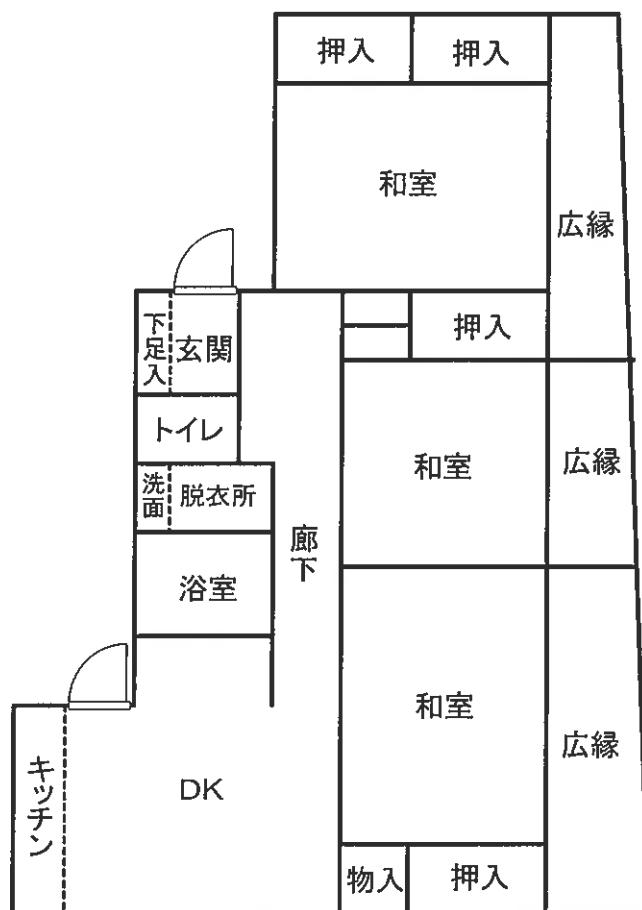
# 間取図

区分	主である建物
建築時期及び 経済的残存耐用年数	建築年月日（登記記載）：昭和43年1月17日 経過年数：約57年 経済的残存耐用年数：ほぼ満了している
仕様	構造：木造平家建 屋根：鉄板葺 外壁：合板貼り等 内壁：繊維壁等 天井：ボード、合板等 床：フローリング、畳等 設備：電気、給排水、衛生等 その他：
床面積（現況）	約75m <sup>2</sup> 。
現況用途等	現況用途：居宅 間取り：後添間取図参照
品等	劣る
保守管理の状態	劣る
建物の利用状況	本件建物所有者が家族と共に住居として使用しながら占有している。 ※ 詳細は、執行官の現況調査報告書を参照されたい。
特記事項	1. 本件建物は建築直後に南東側（広縁部分）を増築した模様であり、概測の結果、当該増築箇所を含む現況床面積は約75m <sup>2</sup> 程度とみられる。 なお、法務局備え付けの建物図面はない。 2. 本件建物は老朽化が進んでおり、外壁の劣化、床の撓み・軋み、天井の雨染みなどが認められた。 ※ 詳細は、執行官の現況調査報告書を参照されたい。
