期 間 入 札 の 公 告

種 類 共同住宅

現況調査報告書

評 價 書

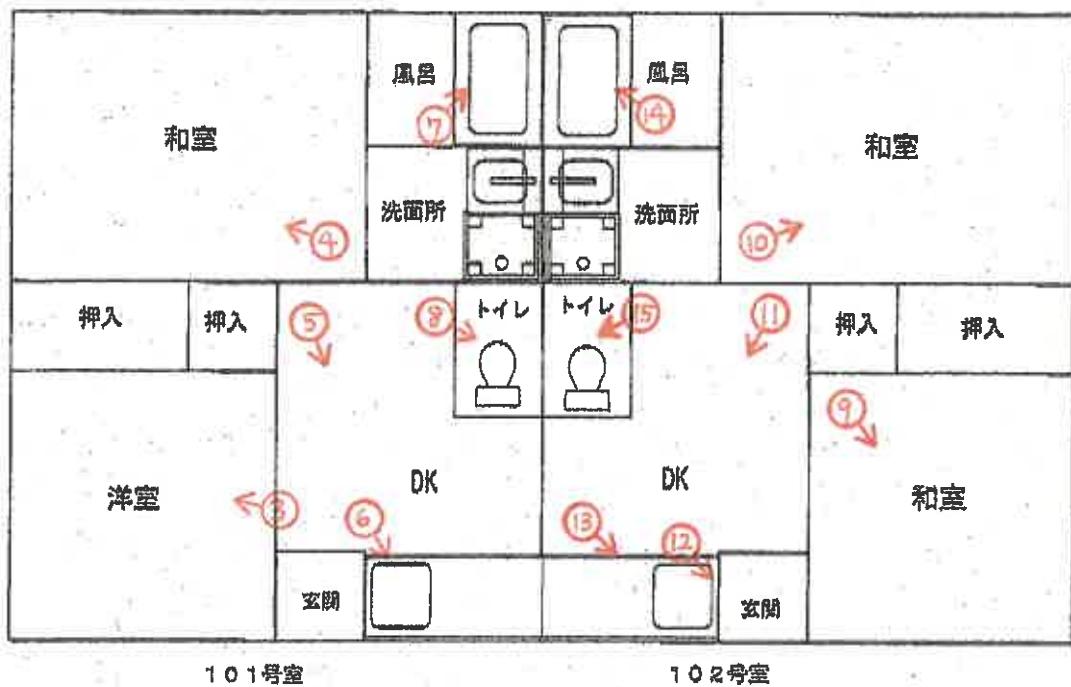
間取図

- 1 本調査に当たって、所有者Aとの面談はできなかった。
- 2 物件1の土地は、その南西側を幅員約4mの未舗装位置指定道路（地番1031-1、指定番号：建第47-842号、指定年月日：昭和48年11月2日）に接面しており、同位置指定道路は北西側で国道469号線に接続している。所有者Aは、同位置指定道路の所有権ないし共有持分権を有していない。なお、北西側の国道469号線との間には、地番1026-12の土地が介在しており、西端が同国道に点で接する。
- 3 物件1の土地の南西端約8m上空に電線が北西から南東に架かっている。
- 4 物件2の建物は、北西側が101号室、南東側が102号室となっているところ、関係人の陳述から、その占有状況等については、2枚目のとおりと思料した。なお、第三者が占有している微表は見受けられなかった。
- 5 物件2の建物は、102号室に壁が損傷している箇所があったほか、経年相応の劣化状態と思料された。

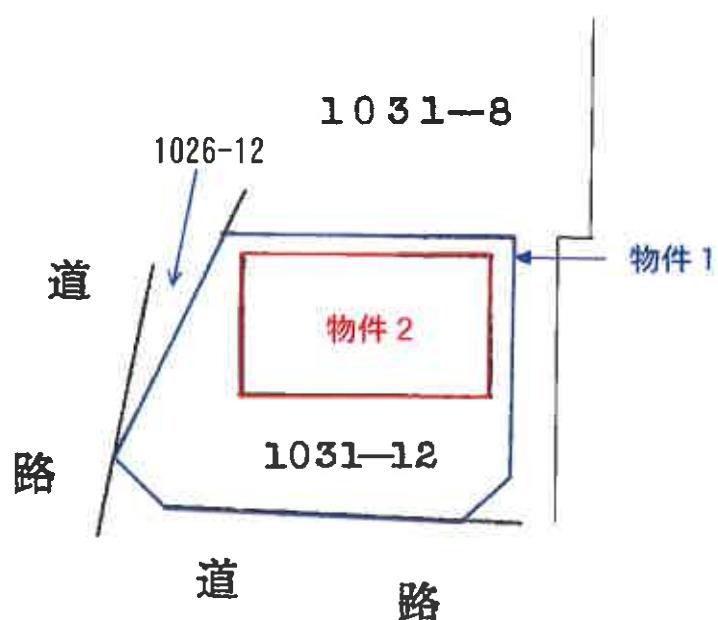
建物配置図

建物配置図は、平成7年4月28日作製の建物図面を基に物件建物等の配置を
加筆して作製した。したがって、上記配置図は実測したものではないこ
とに留意ください。
