## 期 間 入 札 の 公 告

# 現 況 調 査 報 告 書

(物件1～6)

# 評 価 書

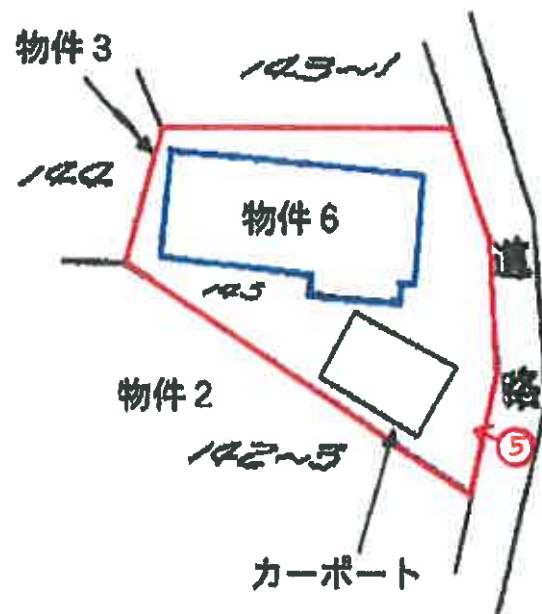
# 建物配置図 2

| 土地建物の位置関係 | <input type="checkbox"/> 建物図面(各階平面図)のとおり <input checked="" type="checkbox"/> 建物配置図1、2のとおり | | |

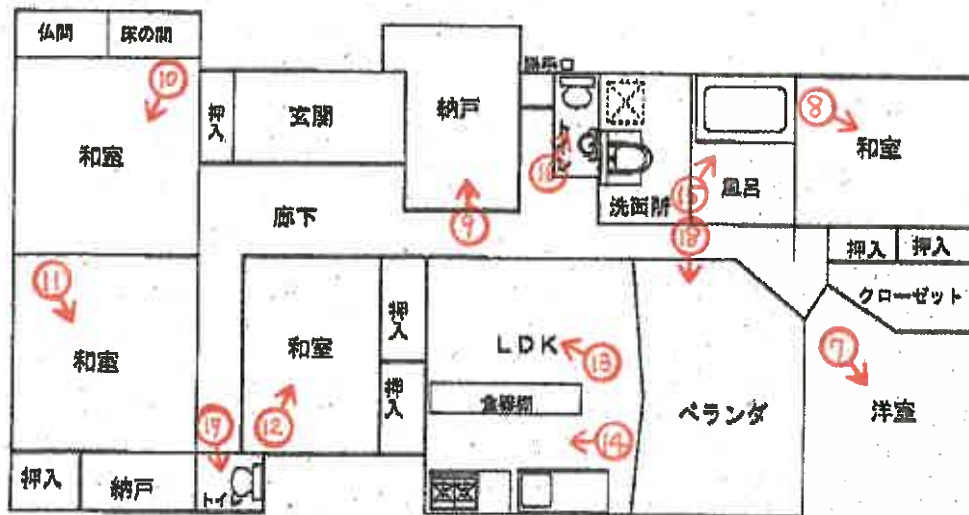
物件 4

| 間 取 り | 洋室(1室)、和室(4室)等を備えた5LDK (後添間取図参照) |
| 仕 様 | 内 壁：ビニールクロス等<br>天 井：ビニールクロス等<br>床：フローリング、畳等<br>設 備：電気、給排水、衛生、エアコン<br>その他：ベランダ |
| 維 持 管 理 の<br>状 態 | 経年相応の劣化が見られるが、維持管理の状態は普通。 |

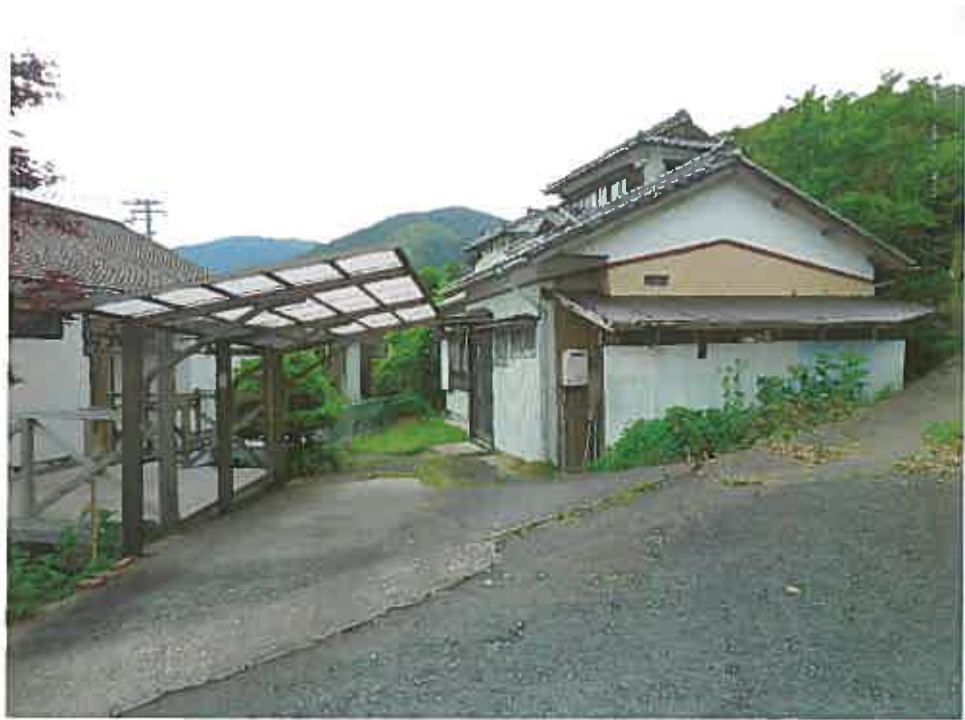
写真5

- 2 物件1・2の土地は一体利用されている。物件2・3の土地は高低差があるが、両土地間に橋が2本架けられており（写真5、6参照）、その結果、物件1～3の土地は一体利用されている。
- 3 物件1及び物件2の土地はその南西側を幅員約12mの国道414号線（建築基準法上の道路）に、物件2及び物件3の土地はその東側を幅員約4.5mの舗装町道湯ケ野湯ノ上線（建築基準法上の道路）に各接面している。物件2の土地の南東側通路（公図の地番142-5・7・9の土地付近）は、建築基準法上の道路に該当しない。

- 6 物件1の土地上に冷蔵庫2台が、物件2の土地上に簡易物置2台、電柱、物件5の建物の店舗看板が、物件1・2の土地の境界付近にカーポート及び所有者名義（登録事項証明書上所有権留保付き）の普通自動車が、物件3の土地上にカーポートが、各存在する。
- 7 物件4の建物（一棟の建物2階部分）に出入りするためには、物件2の土地上の外階段を使用するか、物件3の土地を通った上で、物件2・3の土地間に架けられている橋を渡る必要がある。物件4・5の建物間を屋内で行き来することはできない。

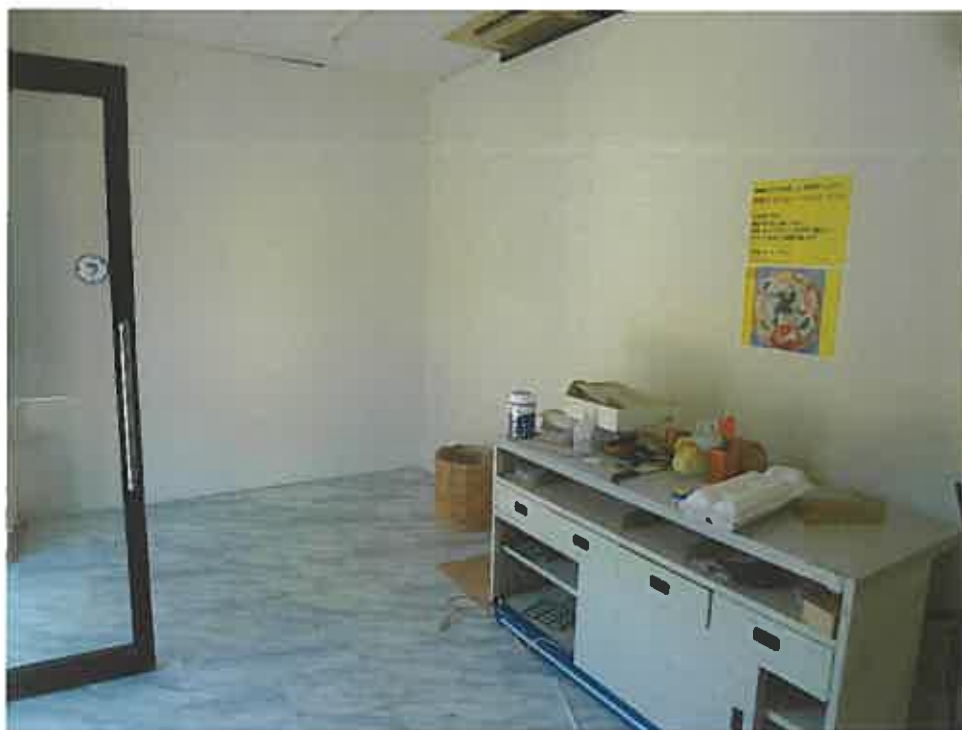
写真20

- 8 物件4、5の一棟の建物には太陽光発電設備が設置されている。同設備は物件4の建物用のものと思料されたが、詳細は不明である。
- 9 物件5の建物の店舗入口付近に簡易な仕切り壁が設けられている（写真20、22参照）。
