## 期 間 入 札 の 公 告

| | 構 造 | 鉄筋コンクリート造陸屋根 4 階建 |

## 現況調査報告書

## 評 価 書

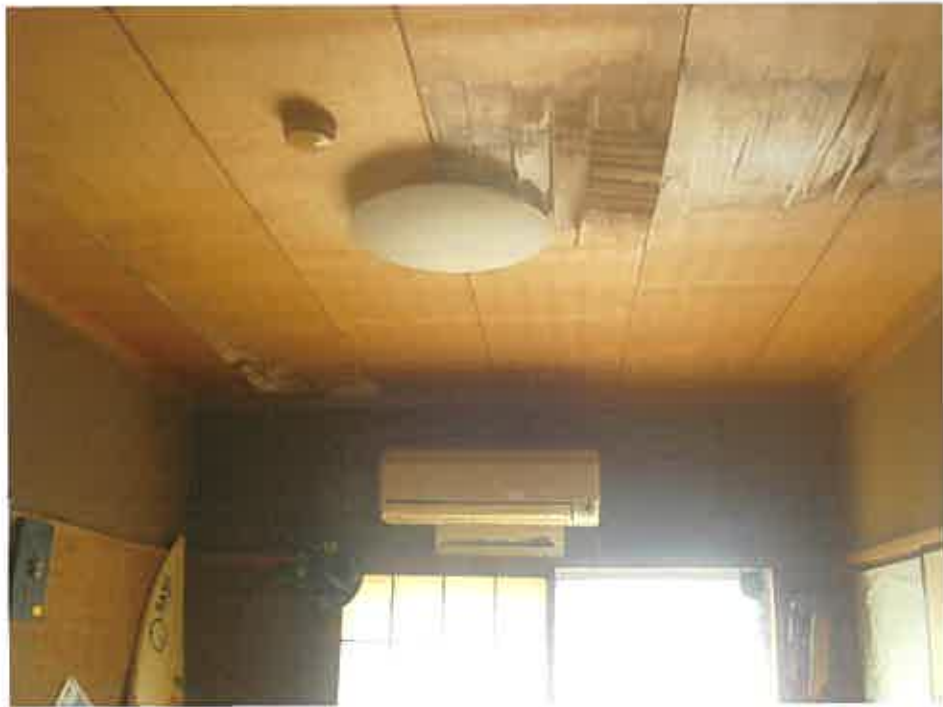
写真 2 1

- 本件土地には、ナンバープレートが外されている自動車が一台中止した。(写真番号35参照)  
関係人は、同自動車は、Aの配偶者(夫)が所有していた旨述べており、Aが本件土地建物をAの配偶者(夫)から相続して所有した経緯等を鑑みると、同自動車についても所有者はAであると考えてのが相当である。  
前面道路は市道馬場3号線である。
- 本件建物内は、雨漏りする箇所があり(写真番号21参照)、屋上(4階部分)には、陥没している箇所が見受けられた(写真番号31参照)。また、同建物3階居宅部分の廊下は、きしむ箇所がある。本件建物は、建築されてから約50年経過しており、建物内の天井、床、壁等の損傷箇所が至る所で覗える。
- 関係人の供述によると、コロナ感染症が流行する前までは、仕出し・割烹屋として飲食業を営んでいたが、現在は、閉業しているとのことである。1階は、冷凍庫、厨房等の作業所として、2階部分は、宴会場(和室)として、3階以上は、Aが居宅として、各使用していることが確認できた。
- 本件物件に係る供給施設・公法上の規制の概要等については、評価書中の記載を参照されたい。

建物内の状況

| 特 記 事 項 | ・雨漏りする箇所があるほか、3階居宅部分の廊下は軋む箇所がある。また屋上には陥没している箇所がみられる等、所々に建物の劣化、損傷が認められる。 | |

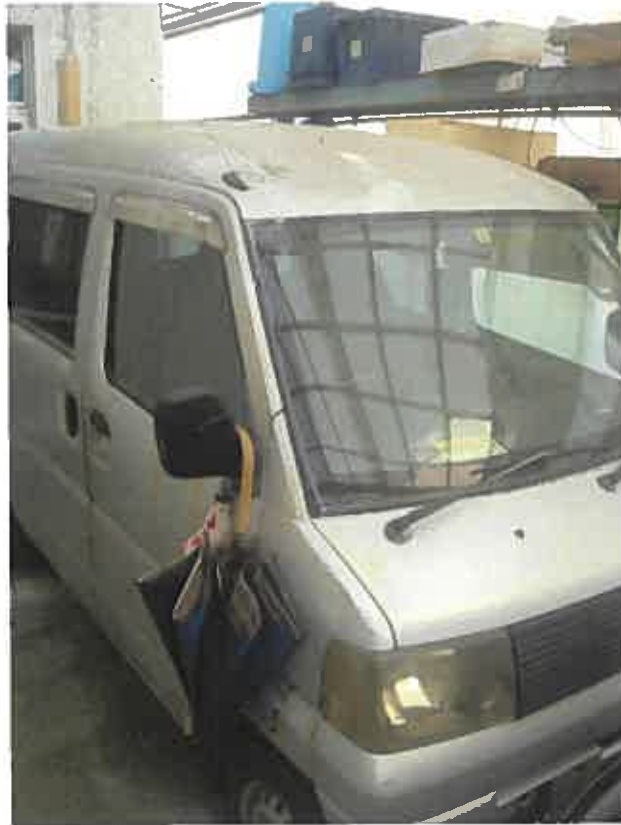
# 写真 3 5

廃車  
撮影図示の記載は省略
