建物の名称 ルシーヌ南熱川

現況調査報告書

（物件3）

評 価 書

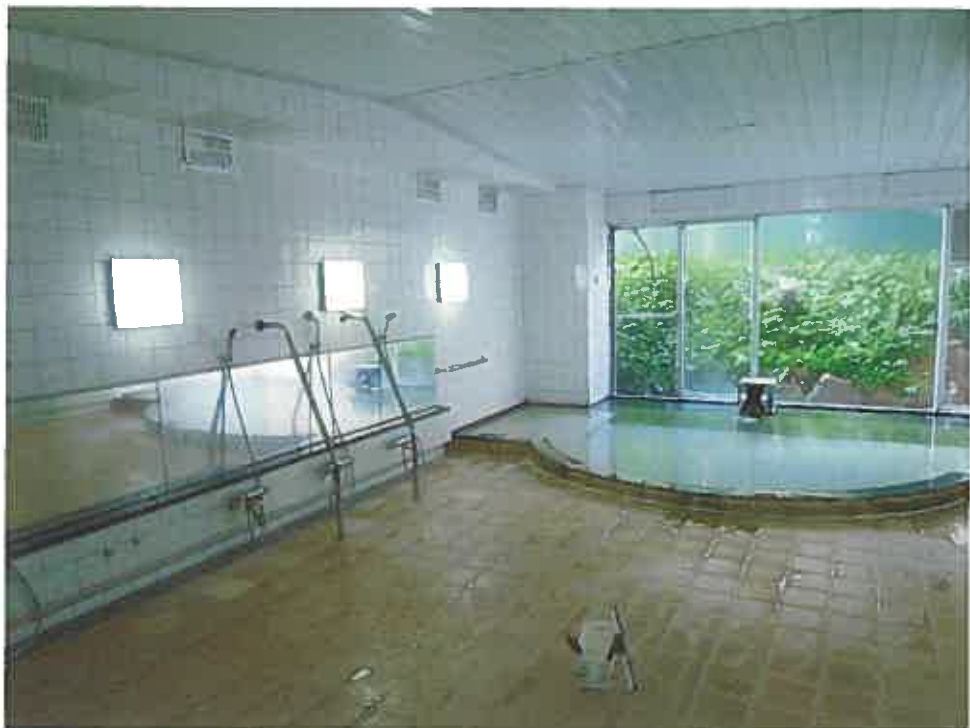
写真12 マンション地下1階温泉大浴場 (男湯) (撮影場所図示省略)

陳述者 (当事者等との関係)	陳述内容(要旨)等
■現地管理人	1 本件マンションは、㈱エンゼルコミュニティが管理を委託されています。 2 本件専有部分建物は、賃借人が使用していましたが、令和6年9月に退去済みで、現在空き家の状況です。
■管理会社担当者	1 本件マンションの大浴場は温泉ですが、占用部分の浴室は沸かし湯です。 2 大浴場にはサウナ室がありますが、現在は使用停止中です。
