期 間 入 札 の 公 告

令和7年(ヌ)第44号
令和7年10月22日受理
令和7年11月18日提出

現況調査報告書

評 価 書

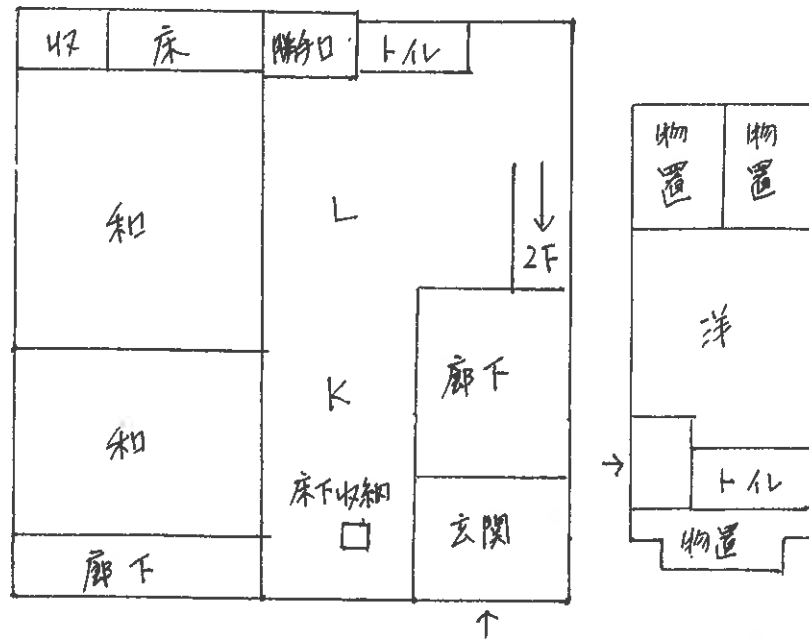
区分	主である建物	
建築時期及び 経済的残存耐用 年数	建築年月	昭和63年12月23日新築
	経済的耐用年数	30年
	経過年数	37年
	(経済的残存耐用年数)	0年
仕様	構造	木・鉄筋コンクリート造2階建
	屋根	瓦葺
	床	タタミ、フローリング等
	壁	クロス ぬり壁等
	天井	クロス 合板等
床面積	1階	90.07m ²
	2階	57.40m ²
	計	147.47m ²
現況用途等	階層	2階建
	現況用途	居宅
品等	普通	
保守管理の状態	やや劣る	
建物の利用状況	<p>・建物所有者Aが居宅として利用している。</p> <p>※「詳細は執行官の現況調査報告書を参照されたい。」</p>	
特記事項	<p>・西側部分1階台所に床下収納がある。</p> <p>・東側部分1階は全体的に朽廃が進んでいる状態である。</p> <p>・西側、東側部分は2階で行き来できるようになっている。</p> <p>※「詳細は執行官の現況調査報告書を参照されたい。」</p>
