## 期 間 入 札 の 公 告

| | 構 造 | 鉄骨造亜鉛メッキ鋼板葺 2階建 |

# 現況調査報告書

# 評 価 書

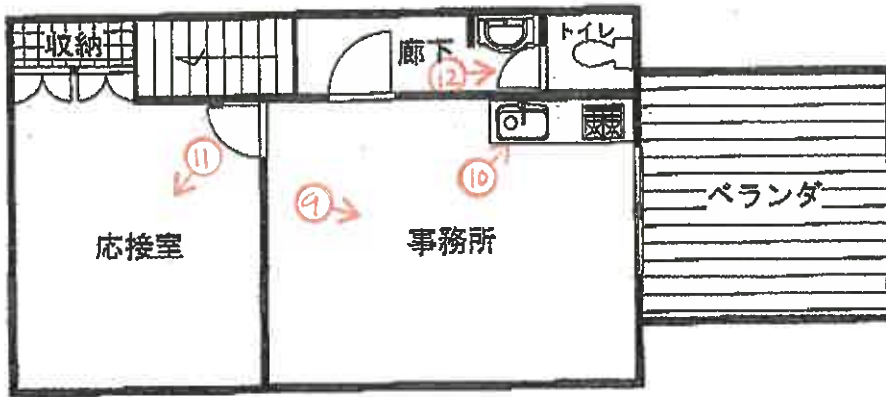
間取図

(2 階)

(1 階)
