## 期 間 入 札 の 公 告

| | 構 造 | 木造石綿セメント板葺 2 階建 |

## 現況調査報告書

評 価 書

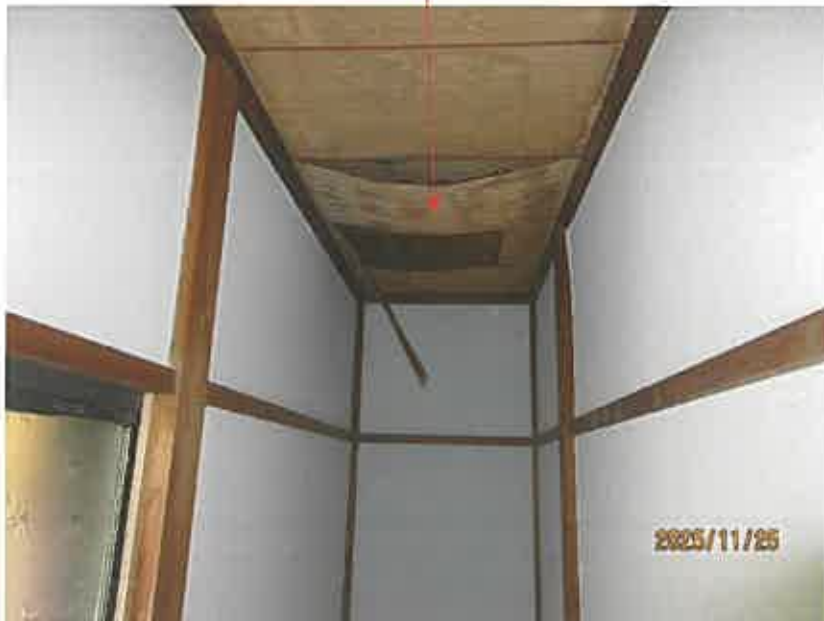
写真 2 0 階段天井の雨漏り

| その他の事項 | 1 本件建物1階台所に、床下収納が存在する。<br>2 本件建物内の照明器具が、複数箇所損傷している。<br>3 本件建物の階段の天井部分が、雨漏りしている。<br>4 本件建物1階台所及び脱衣所の床が、撓んでいる。<br>5 本件建物内で、猫を2匹飼っている。 | | | | |

| 関係人の陳述等 | |
|---|---|
| <p>■ A<br/>(本件所有者)</p> | <p>1 本件建物には、私 1 人が住んでいます。</p> <p>2 本件建物を購入して以降、増改築はしていません。但し、私が購入する前に 1 階のリビングを、前所有者が改築したと聞いています。</p> <p>3 本件建物内の照明器具の一部が損傷し、使えない状況になっています。原因がわかりませんが、配線が損傷している可能性もあります。</p> <p>4 本件建物の階段の天井部分が、2 年位前から雨漏りしています。また、同時期に照明器具が損傷し使用できなくなったので関係があるかもしれません。</p> <p>5 本件建物内で、11 年位前から猫を飼っています。最初は 1 匹でしたが、6 年位前にもう 1 匹増えて、現在 2 匹の猫を飼っています。それらの猫による壁の損傷等が、複数箇所あります。</p> <p>6 隣接地との間で、境界について争い等はありません。本件土地内にある草木が隣接地に越境していますが、隣接地の所有者から苦情が来たことはありません。時々、自分で草木の伐採をしています。追いついていない状況です。</p> <p>7 本件土地建物は、中古住宅として購入したので、本件建物の水道管がどこを通っているのかはわかりません、また、本件建物の浄化槽が、どこにあるのかも知りません。</p> <p style="text-align: right;">以上</p> |
