## 期 間 入 札 の 公 告

1 所 在 賀茂郡東伊豆町片瀬字奥ノ田

# 現況調査報告書

# 評価書

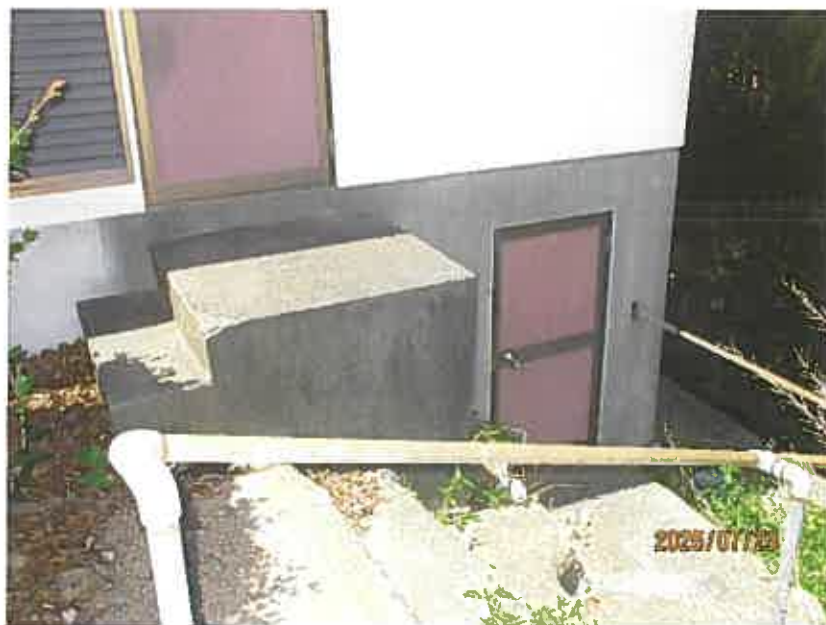
写真7

| その他の事項 | 1 本件建物の床下の一部が物置となっている (建物の外からのみ出入り)。<br>2 本件建物 1 階和室に、雨漏りがある。<br>3 本件建物の登記記録上の所在地は、分筆前の地番である。 | | |

床下物置出入口

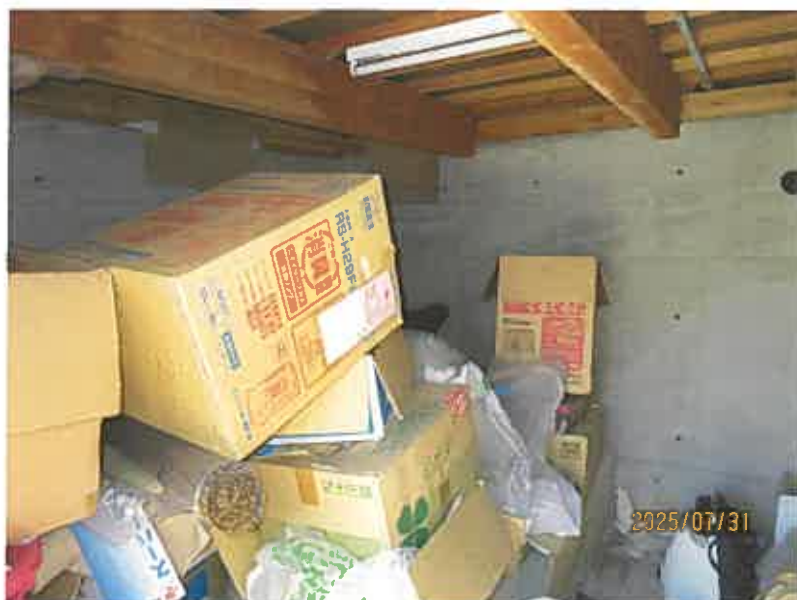
写真 19

床下物置内部

| 特 記 事 項 | <ul style="list-style-type: none"> <li>・ 外壁修繕は平成 30 年頃実施されている模様。</li> <li>・ 建物北東の基礎部分の一部が物置となっている。</li> </ul> <p>※詳細は執行官の現況調査報告書を参照されたい。</p> |
