## 期 間 入 札 の 公 告

家屋 番号 7590番1  
 種 類 居宅  
 構 造 木造瓦葺平家建  
 床 面 積 128.35平方メートル

## 現況調査報告書

## 評 価 書

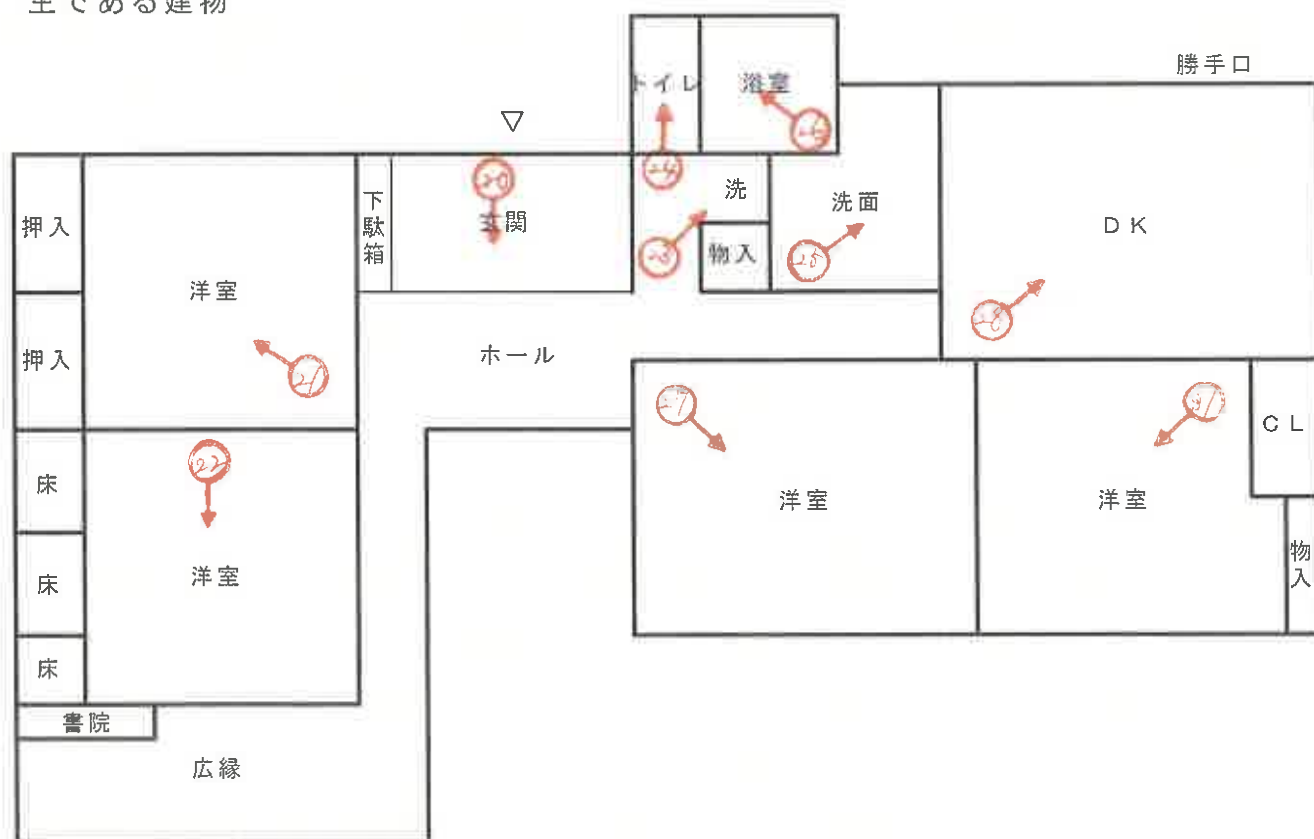
# 間取図

主である建物

写真撮影の位置及び方向を示す。

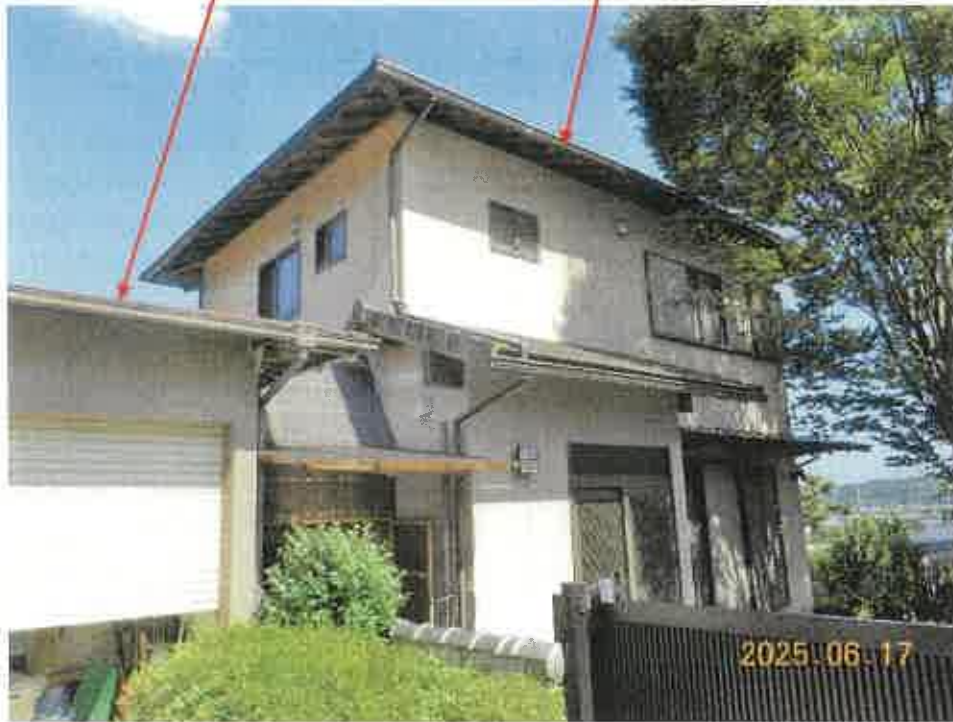
写真 9 物件 5 の附属建物符号 1 物件 5 の附属建物符号 2

- ・築後約15年が経過しており、経年相応の劣化が見られる。
- ・物件5（附属建物符号1）と物件5（附属建物符号2）の間に、雨除け用のテラスが設置されている。

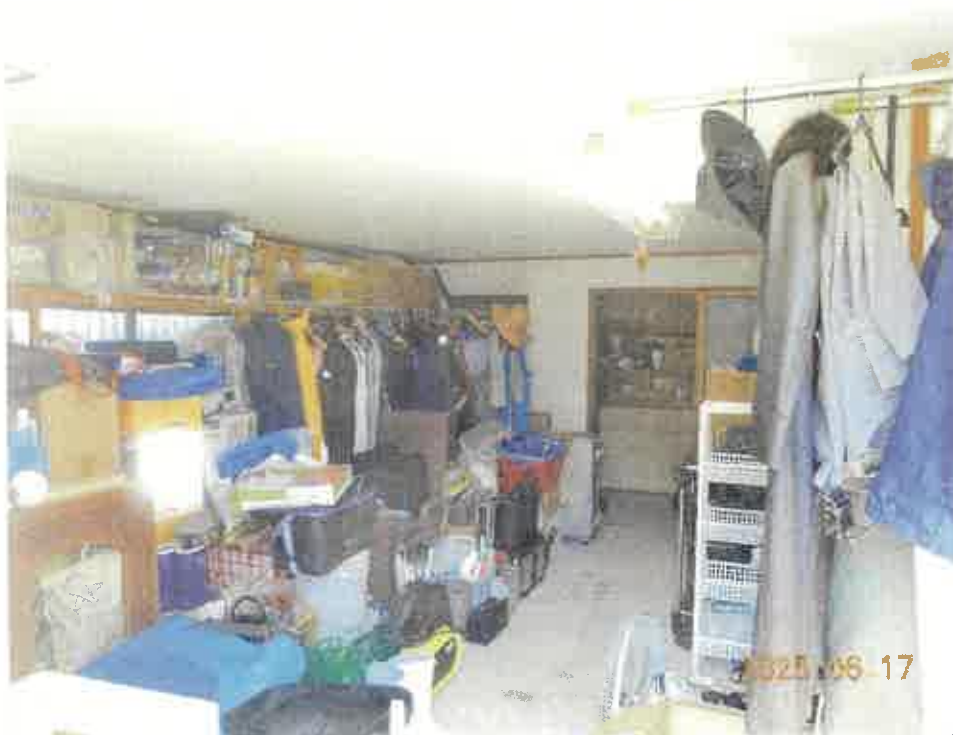
写真 1 3 物件 5 の附属建物符号 1 内

- ・登記簿上、車庫となっているが、現況は物置、作業場として使用されている。
- ・経年相応の劣化が認められる。
- ・物件5（附属建物符号1）と物件5（附属建物符号2）の間に、雨除け用のテラスが設置されている。

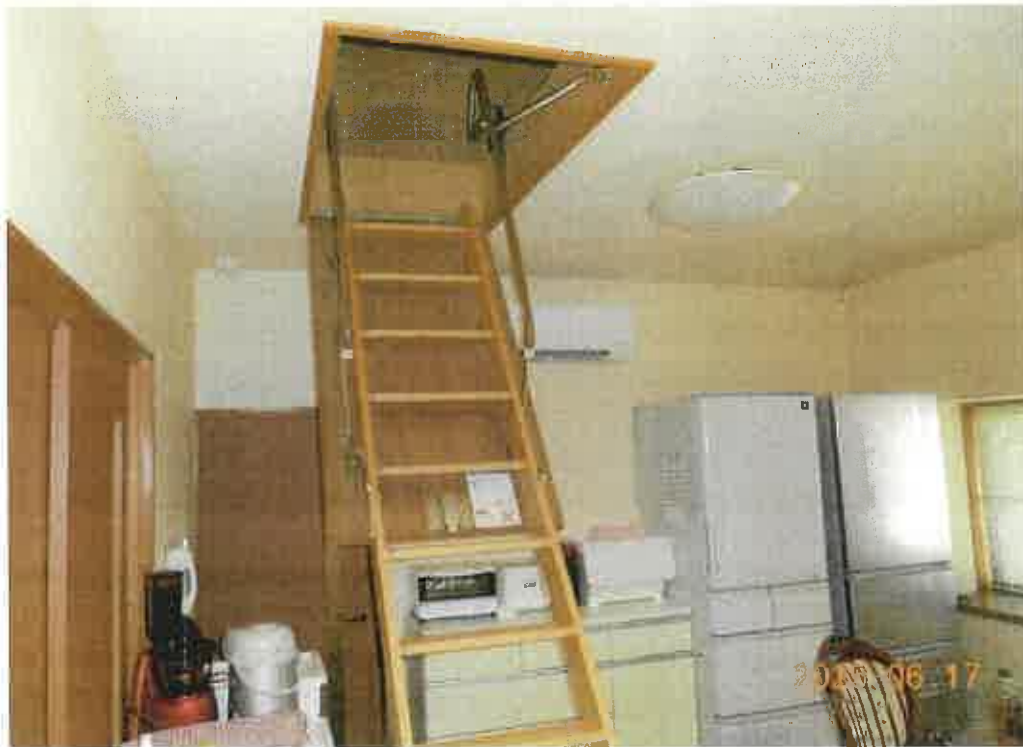
写真 2 9 物件 5 の建物 1 階ダイニングキッチン天井裏の屋根裏収納  
(撮影位置の図示は省略)

- ・オール電化である。
- ・建物の1階トイレ前及び物入れ付近の床の一部に、たわみがみられる。
- ・建物内で、猫1匹を飼育しており、障子紙が破れる等、猫による引っ掻き傷が認められる。
- ・立会者Aの口頭説明によれば、平成21年に建物を取得した際、システムキッチンの更新、和室の洋室化等、大規模なリフォームを行ったとのことである。
- ・1階ダイニングキッチンの天井裏に、屋根裏収納が存する。現地で概測したところ、約3㎡であった。
