## 期 間 入 札 の 公 告

- 2 所 在 掛川市中央一丁目 10 番地 2
  - 家屋 番号 10 番 2
  - 種 類 店舗 倉庫
  - 構 造 鉄骨造亜鉛メッキ鋼板葺 3 階建
  - 床 面 積
    - 1 階 130.83 平方メートル
    - 2 階 141.71 平方メートル
    - 3 階 88.72 平方メートル

## 現況調査報告書

# 評 価 書

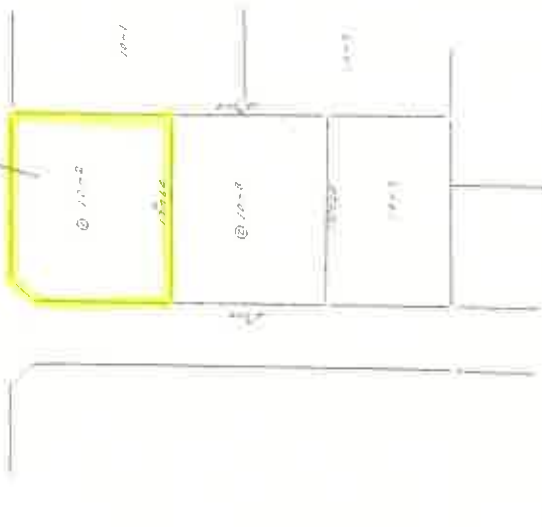
地積測量図  
縮 1/500

① 10-2  
 $52.00 - 2.00 = 50.00$   
 $50.00 \times 15.00 = 750.00$

② 10-2 2.00 m<sup>2</sup>

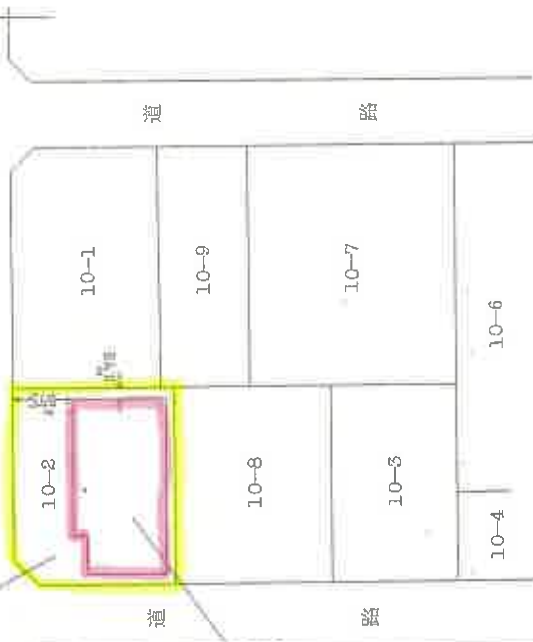
各階平面図

$12.50\text{m} \times 1.35\text{m} = 16.8750\text{m}^2$   
 $16.05\text{m} \times 7.10\text{m} = 113.9550\text{m}^2$   
計  $= 130.8300\text{m}^2$

床面積  $130.83\text{m}^2$

$5.80\text{m} \times 1.05\text{m} = 6.0900\text{m}^2$   
 $16.05\text{m} \times 8.45\text{m} = 135.6225\text{m}^2$   
計  $= 141.7125\text{m}^2$

床面積  $141.71\text{m}^2$

$10.50\text{m} \times 8.45\text{m} = 88.7250\text{m}^2$   
床面積  $88.72\text{m}^2$

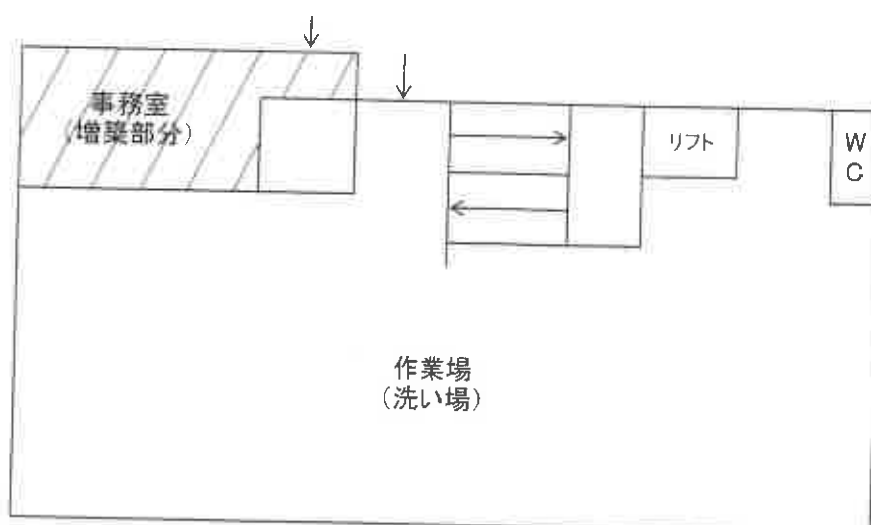
# 間取図

| 床面積（現況） | 1 階部分が約 10 m <sup>2</sup> の増築部分あり。現況延床面積は約 369 m <sup>2</sup> 。 |
| 現 況 用 途 等 | 現況用途：店舗・倉庫<br>間 取 り：後添間取図参照 |
