期 間 入 札 の 公 告

現況調査報告書

評 価 書
(再)

評 価 書

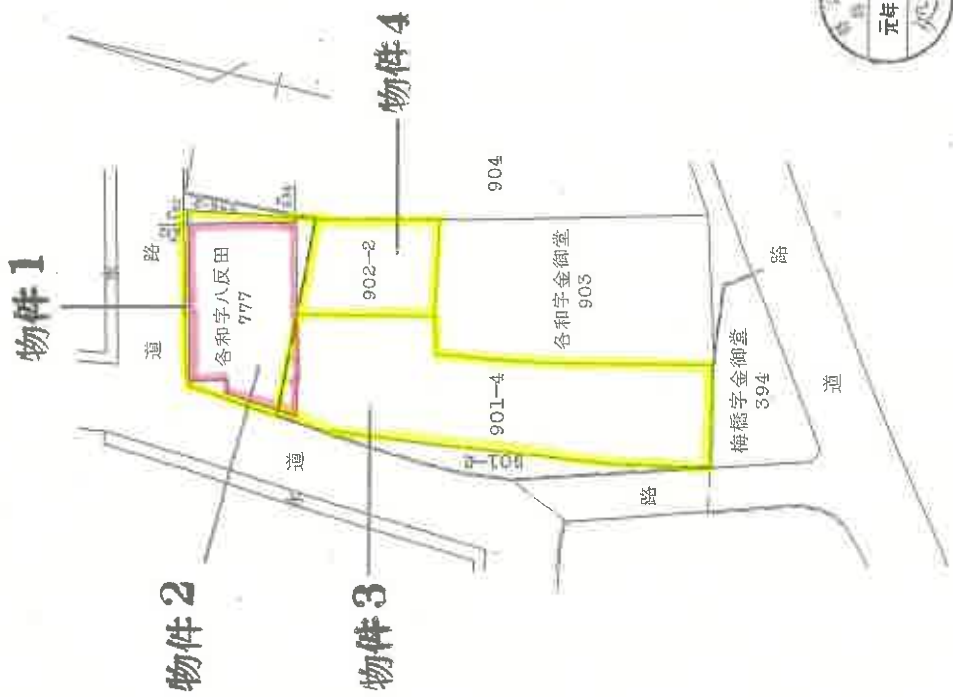
各階平面図

1階 床面積 163.333㎡
 $(1.220m + 3.470m) \times 6.500m \div 2 = 15.242500m^2$
 $14.648m \times 10.110m = 148.091280m^2$
 計 = 163.333780㎡

2階 床面積 75.299280㎡
 $7.448m \times 10.110m = 75.299280m^2$
 床面積 75.299㎡

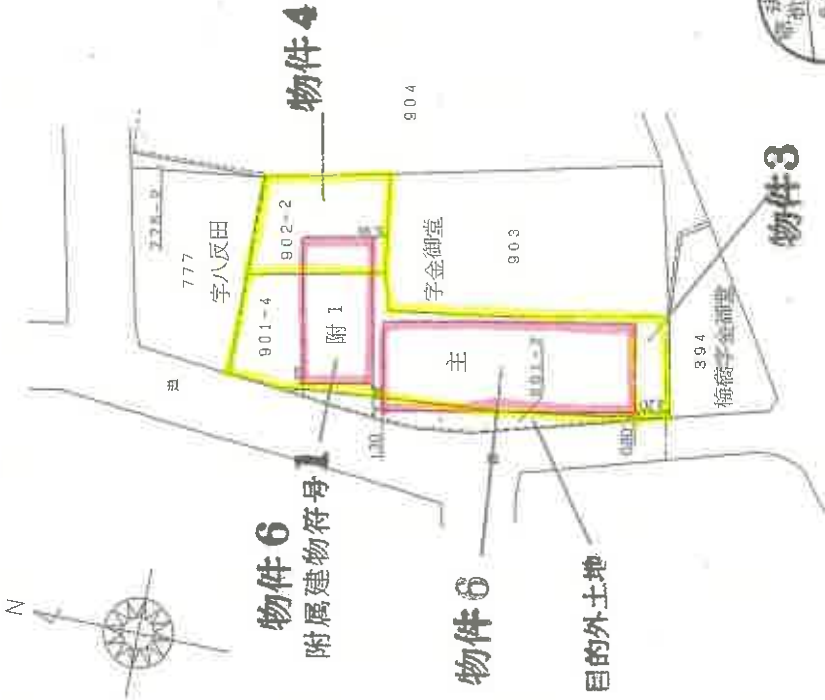
各階平面図

6.37 x 13.65	=	86.9505
床面積		86.9505
		86.95 m ²

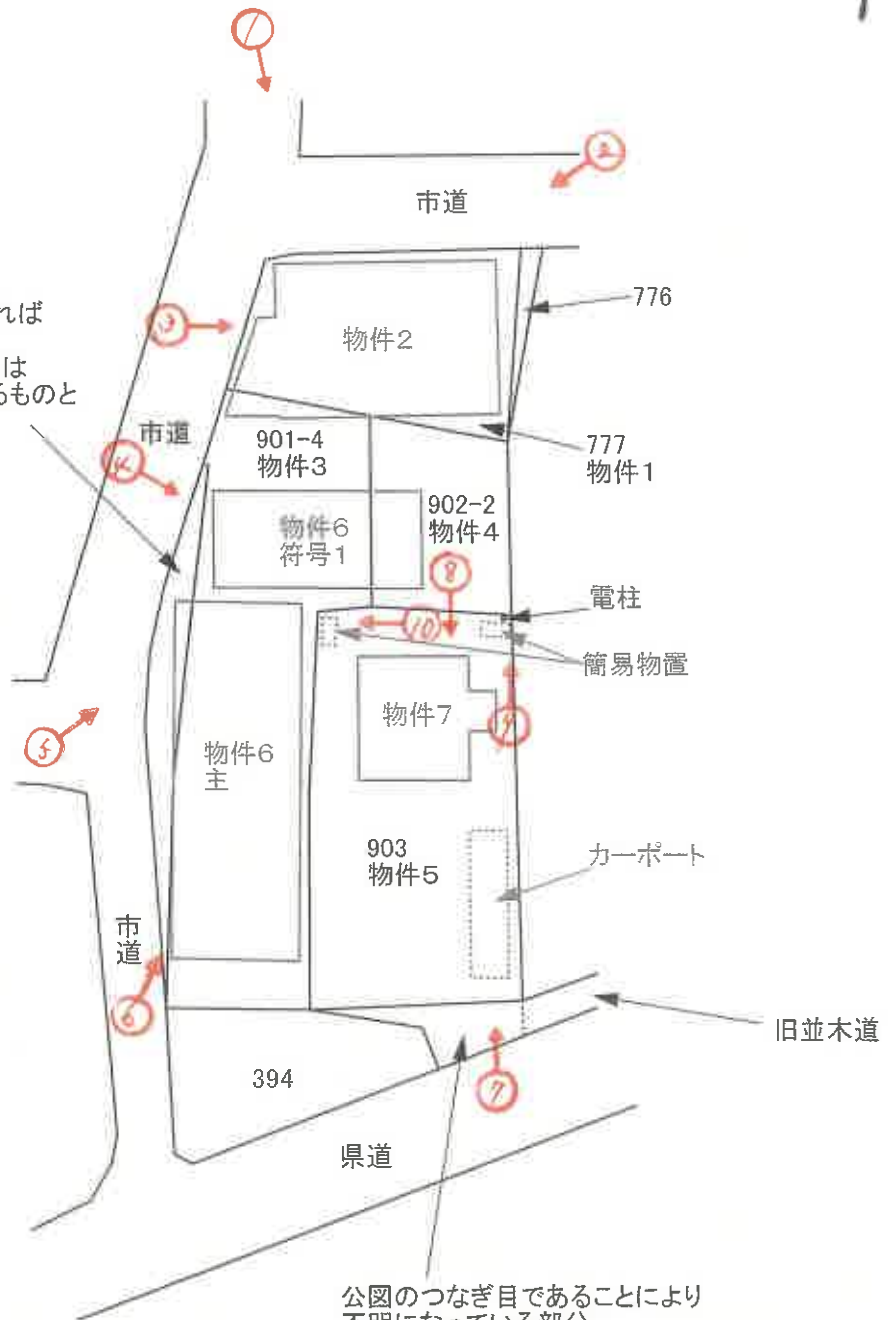
土地建物位置関係図（概略）

- 6 上記目的外土地（地番901番地2）は、市道管理者によれば、市道敷とのことである。また、物件6の建物が目的外土地（地番901番地2）に一部越境しているものと思料する。詳細は、評価人作成の評価書を参照されたい。
- 7 物件5の土地と県道との間に存在する土地（公図のつなぎ目であることにより不明になっている部分・土地建物位置関係図（概略）参照）は、県道管理者によれば、西側隣地（地番394）の一部と認識しており、物件5の土地所有者Bによれば、東側旧並木道の一部として認識していて、県道からの通路として利用しているとのことである。詳細は、評価人作成の評価書を参照されたい。

901-2
市道管理者によれば
市道敷とのこと
物件6-主の建物は
一部越境しているものと
思われる。

公園のつなぎ目であることにより
不明になっている部分。
県道管理者は西側隣地の地番394土地
の一部と認識している。
物件5所有者は東側旧並木道の一部と認識し
県道からの通路として利用している。

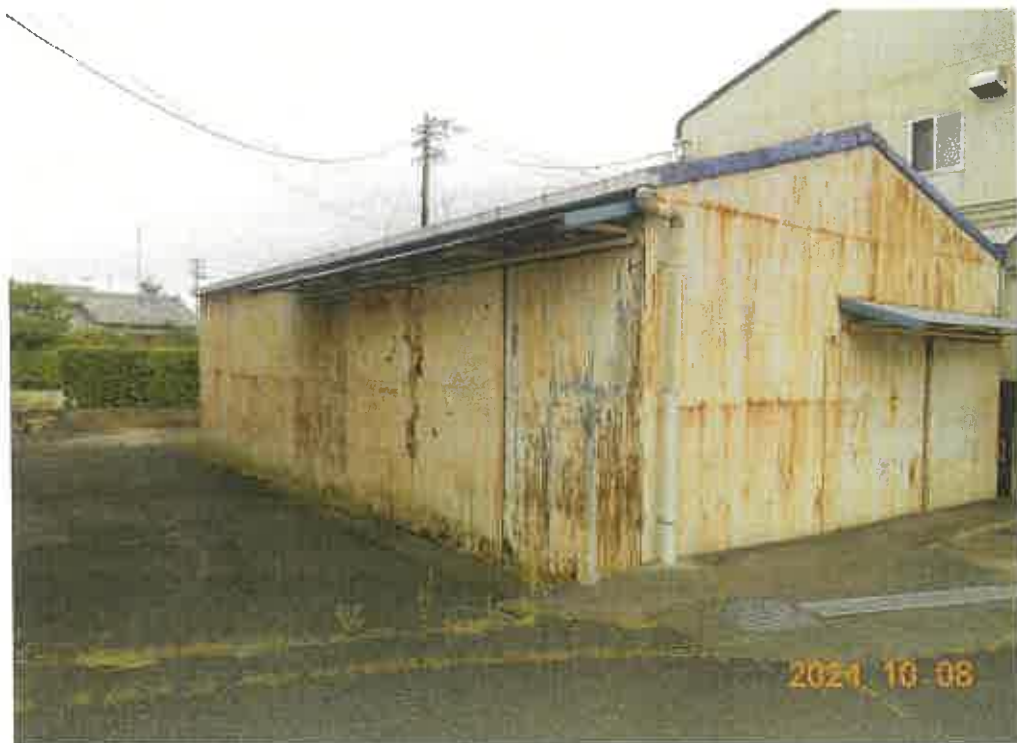
写真4 物件6附属建物符号1

- 15 物件6の建物の附属建物符号1内には、有限会社大蔵園所有の冷蔵倉庫が存在します。
- 16 物件6の建物の附属建物符号1には、雨漏り等の不具合箇所はありません。
- 17 物件2の建物（所有者有限会社大蔵園（同代表者B））の物件1、3、4（所有者A）の各土地に対する敷地利用について、A、Bは夫婦関係なので、金銭の授受等の特別な取り決め等はありません。

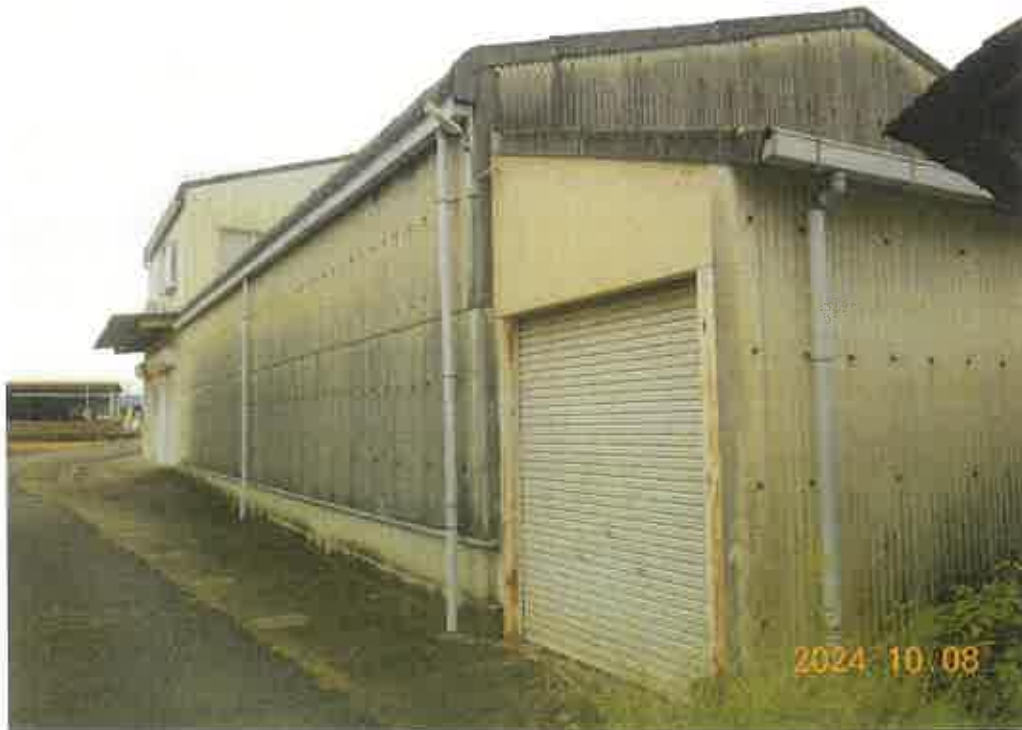
写真6 物件6の建物

- 13 物件6の建物のクリーンルーム内に存在する機械は、ものづくり補助金を利用して導入しました。毎年5年間の報告義務があり、その5年間で終了したら機械を売却してもかなわないと市の担当者から言われました。
- 14 物件6の建物の不具合箇所として、出入口付近の天井部分に雨漏り箇所があります。その余の箇所については不具合箇所はありません。

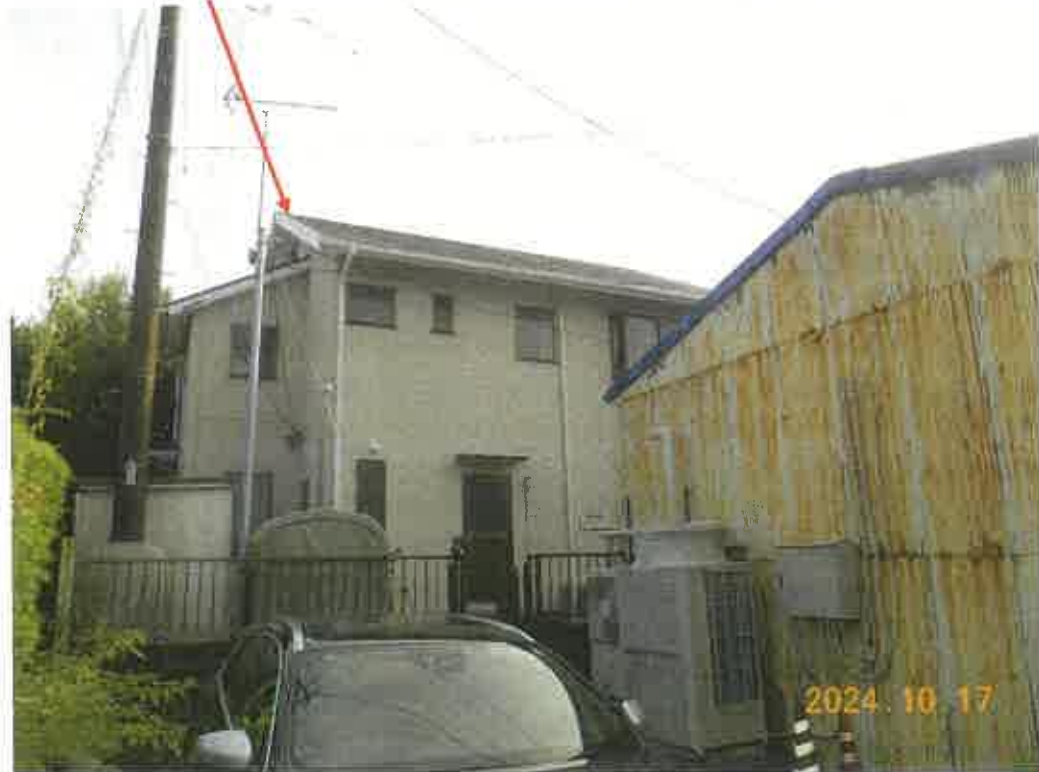
写真8 物件7の建物

- 22 当時物件7の建物内で猫4匹、敷地内で犬2匹を飼育していました。
- 23 物件7の建物は経年相応の劣化した建物です。雨漏り等の不具合箇所はありませんが、建物内で猫を飼育していたので、内壁等に引っ掻き傷の損傷箇所があります。
- 24 物件7の建物にはソーラーパネルの設置等はありません。オール電化でもありません。

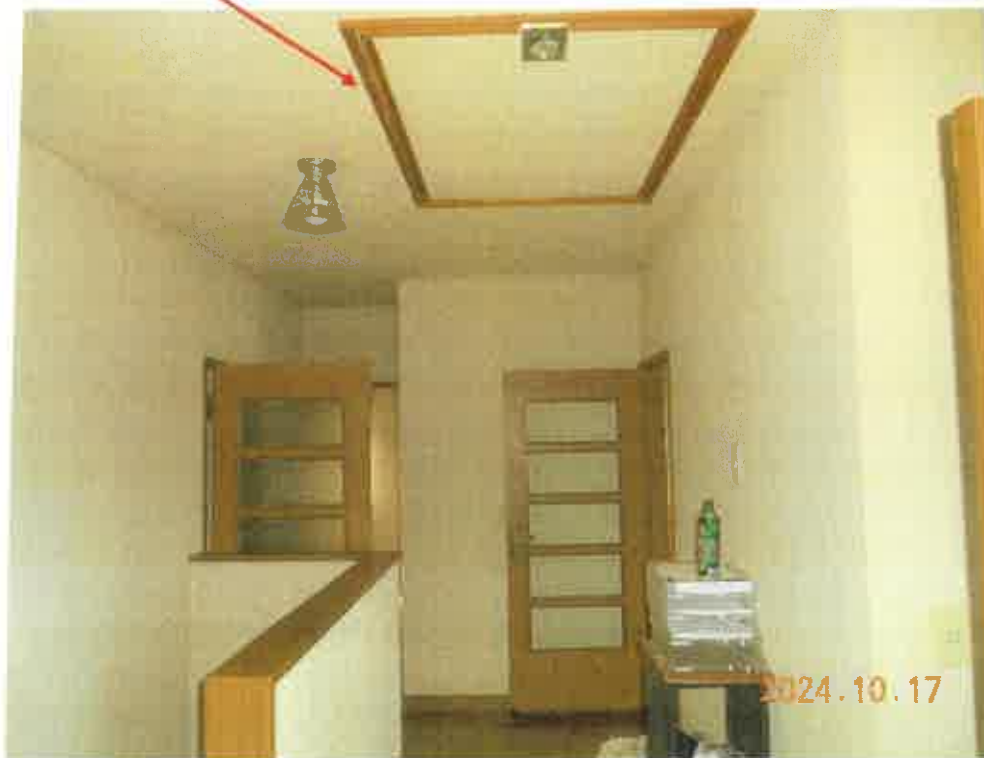
- 25 物件7の建物の2階部分には屋根裏収納が存在します。
- 26 物件5の土地には、カーポート、簡易物置、電柱が存在します。中電から電柱の設置使用料が支払われています。
- 27 物件7の建物はA、Bの共有持分の建物で、建物の利用関係について、A、Bは夫婦関係なので、金銭の授受等の特別な取り決め等はありません。

写真19 階段式屋根裏収納

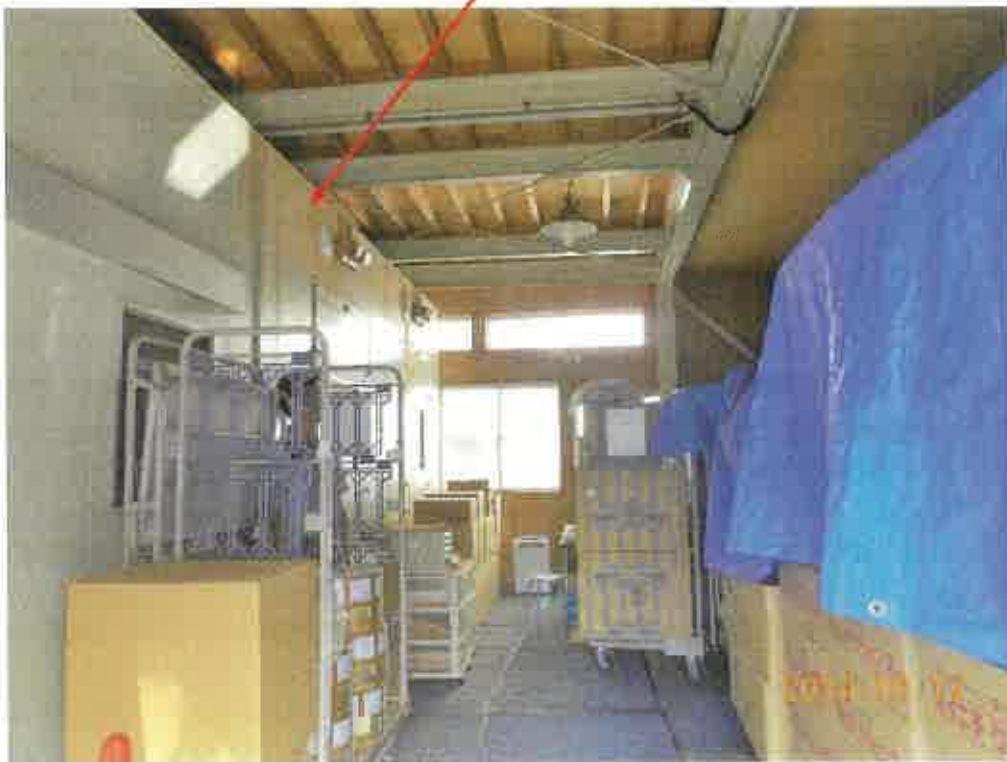
- 8 物件2の建物1階部分は製茶工場であり、同内には製茶製造等の機械が存在する。
- 9 物件6の建物1階部分は冷蔵倉庫で、同内のクリーンルーム内には、製茶製造等の機械が存在する。
- 10 物件2、6の各建物の外壁部分には、有限会社大蔵園のプレート看板が存在する。
- 11 物件2の建物内に存在する機械につき、工場抵当法3条目録は作成されていないことを法務局で確認した。

います。クリーンルーム内には、抹茶製造機械（オーガー式粉体充填機、美砕機、ロータリーカッター等）が存在します。機械は平成27年式で相応の価値があり、稼働可能です。同2階部分は事務所です。物件6の建物にはアスベストはないと思います。

写真 2 3 物件 6 の建物内 クリーンルーム

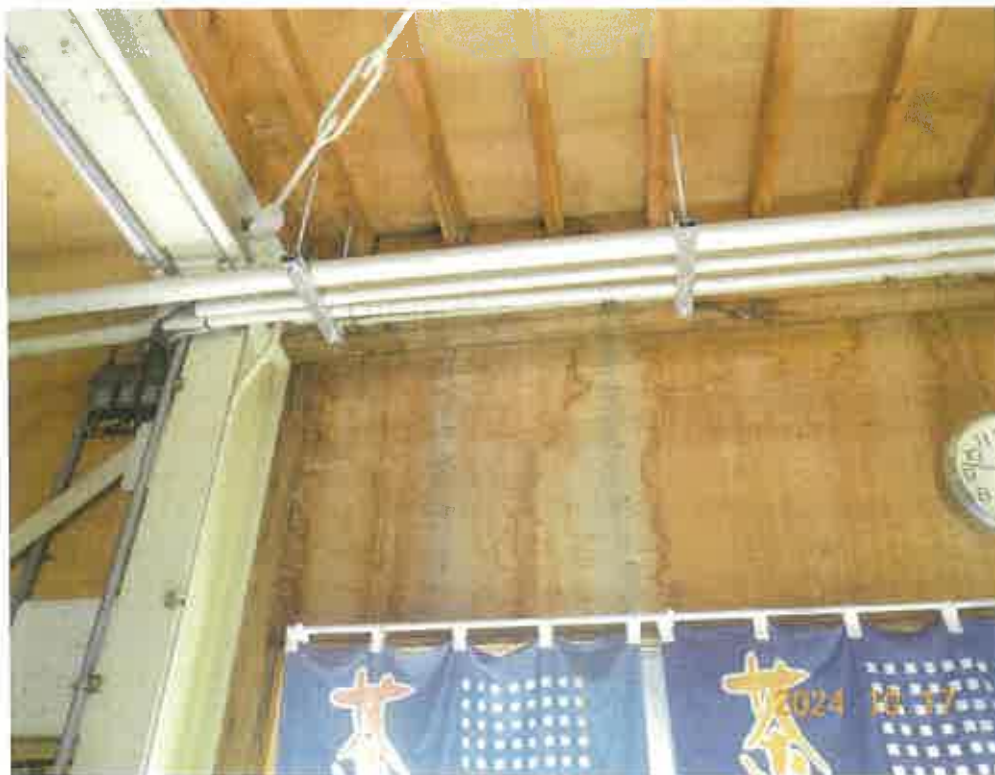
写真 2 4 物件 6 の建物内の天井、内壁の雨漏り箇所

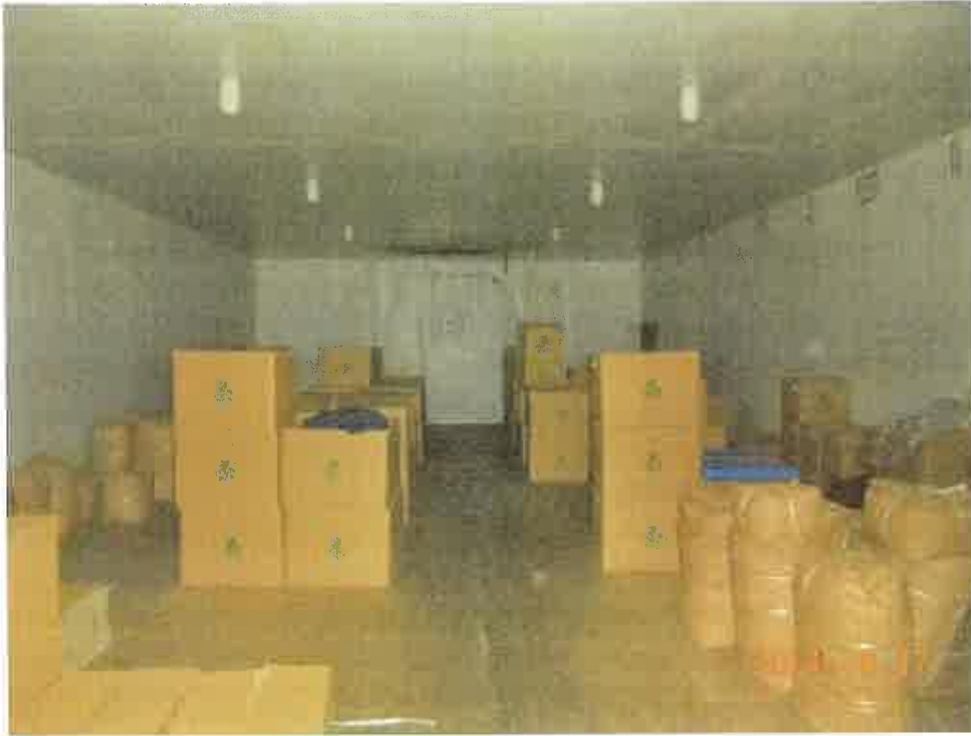
写真 2 5 物件 6 の建物内の冷蔵倉庫内

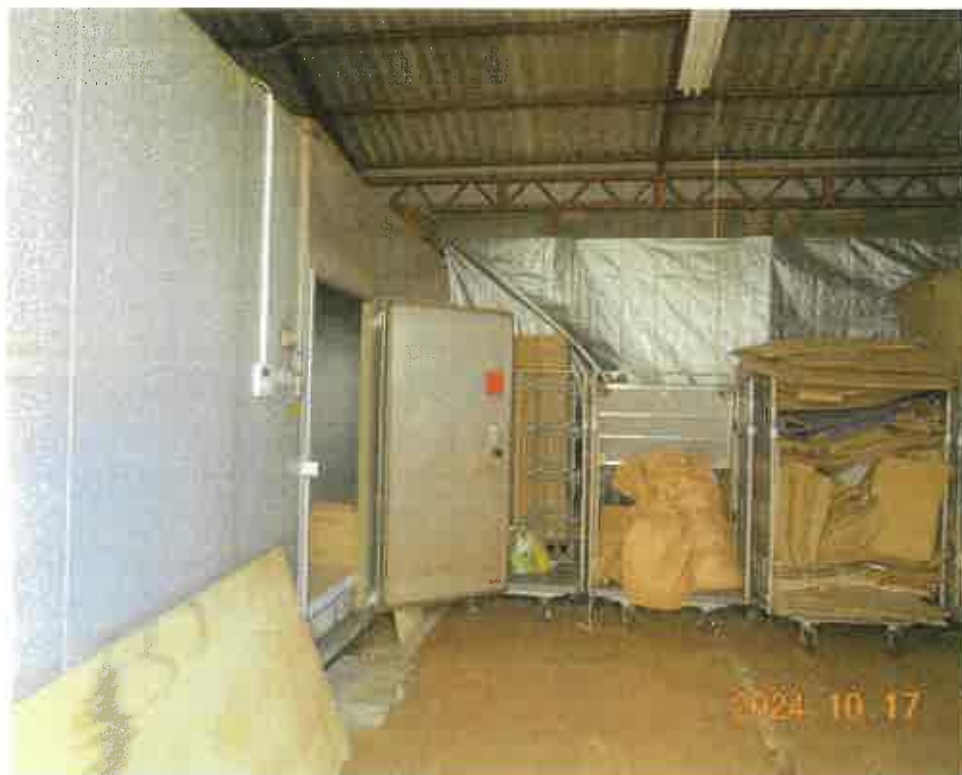
写真29 物件6附属建物符号1の冷蔵倉庫
