期 間 入 札 の 公 告

静岡地方裁判所浜松支部民事部

現況調査報告書

評 価 書

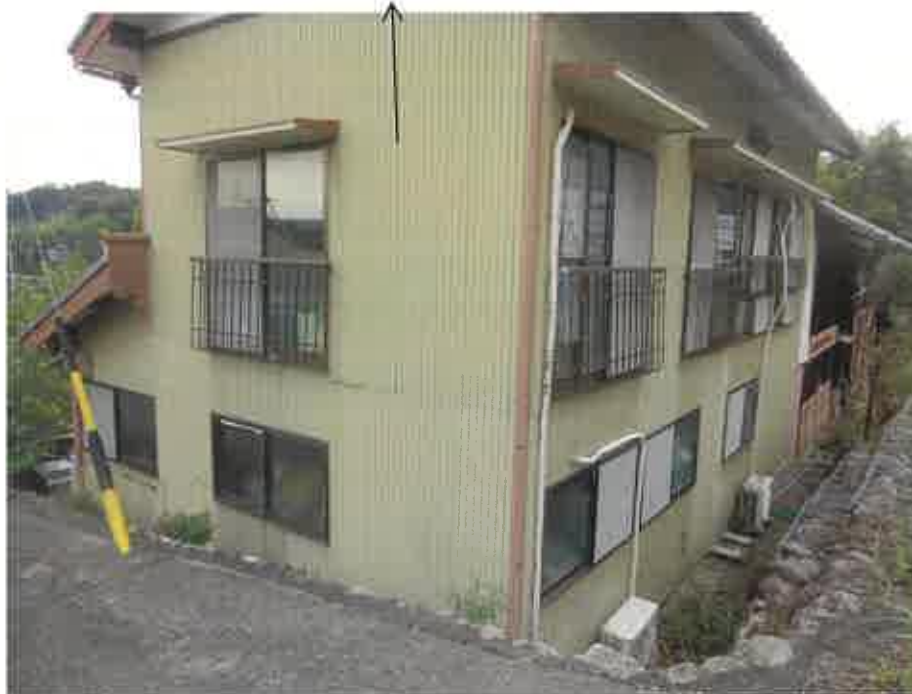
(3)

物件 3

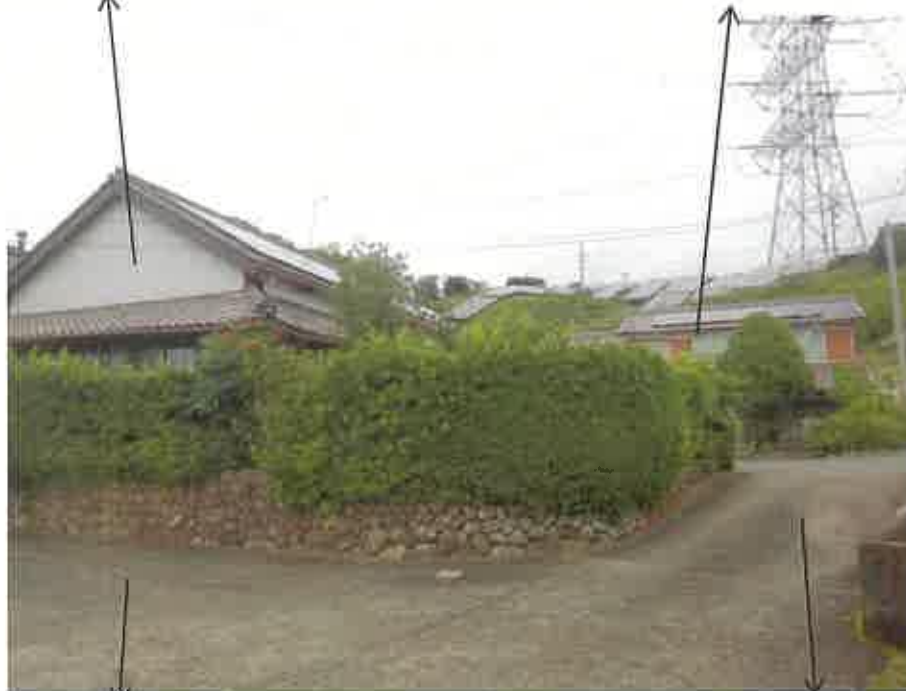
(4)

物件 2

物件 3

西側市道

南側市道

- 1 物件1土地は、その西～南側を市道東峯落井原2号線(官地 幅員約1.5～3m)に接道している。なお、西側部分は、道路として利用されている状況ではない。菊川市役所都市計画課によれば、本地域は、都市計画区域外である旨の回答がある。
- 2 物件2～3建物屋根上には、太陽光パネルが存在する。同パネルは、物件2～3建物屋根上に取り付けられ、物件2～3建物内にあるパワーコンディショナー、分電盤及び電気メーター等と配線でつながっている。債務者によれば、太陽光発電設備の購入設置費用は、完済済みである旨の回答がある。よって、前記太陽光発電設備は、債務者が所有するものであり、物件2～3建物に附合あるいは物件2～3建物の従物であると思料する。
- 3 物件2建物1階南側中央和室天井部分、北側廊下北西側天井部分、物件3建物1階南側洋室天井部分に雨漏り痕・破損がある。
- 4 物件2建物1階北側廊下部分には、床のたわみがある。
- 5 物件2建物2階に出入りするための折畳式階段が、1階LDK天井に取り付けられている。
