## 令和 5 年（ケ） 第 8 号

## 現況調査報告書

(物件 1 5 ・ 1 6 ・ 1 9 ・ 2 0 ・  
2 1 ・ 2 4 ・ 2 5 )

## 評 価 書

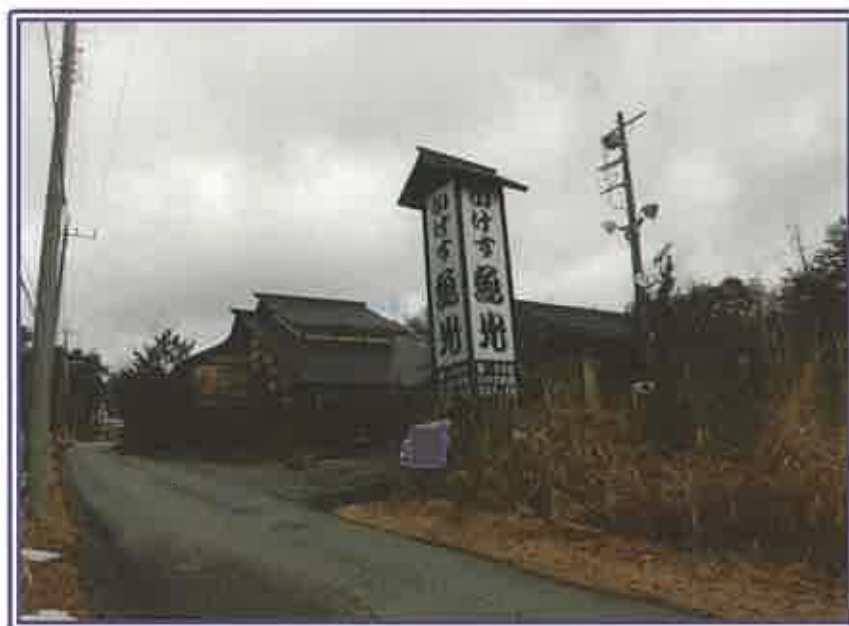
| その他の事項 | 1 本件物件は、西側で舗装道路（主に公図上の道・現況幅員約4.5m）に接面している（写真1）。<br>2 本件両土地は、主に下記建物の敷地として一体利用されているため、両土地間の境界線が外観上は判然としていない。 | | | |

本件店舗の西側遠景

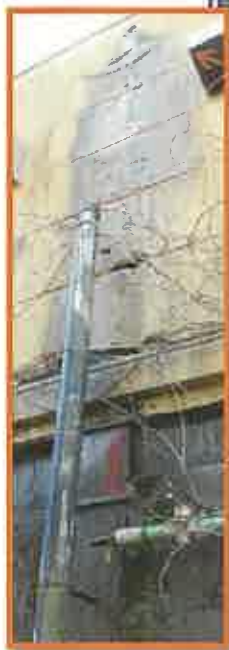
9

| その他の事項 | 1 本件建物は、「いけす魚光」という屋号を用いて、いけす料理・鮎・うなぎ・天ぷら・そば等を提供する飲食店に、平成22年春頃まで供されていた店舗である。<br>2 平成3年6月（登記上の表示）建築である。閉業状態が長らく続き、保守・管理状態が劣るため、外壁の損傷（写真9）・天井の損傷（写真25）等の損耗箇所が認められた（とくに北棟1階北角の厨房に係る損耗が著しい。）。 | | | |

外壁の損傷

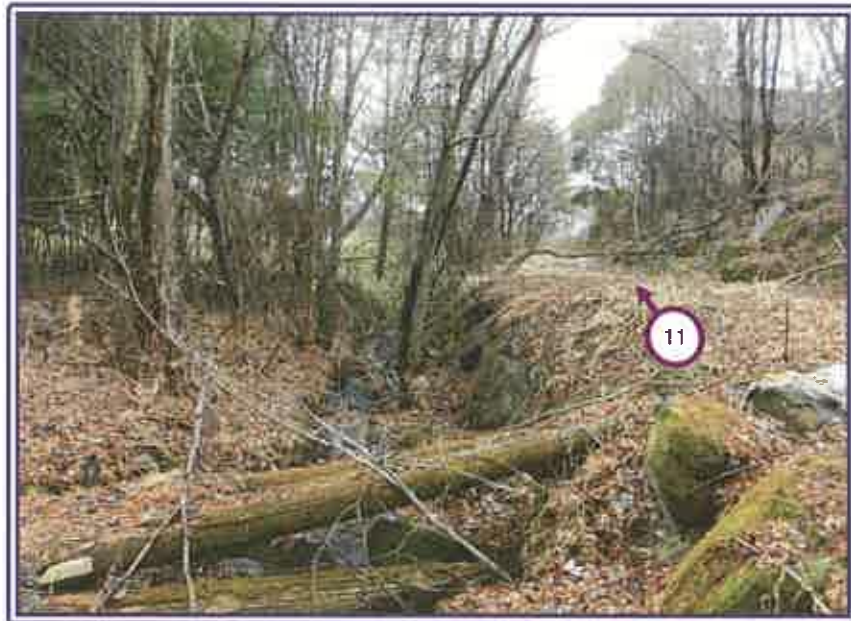
12

東側水路との接面状況

※ 水路より左側は隣地（3545-847・別売却物件である 物件22の土地）

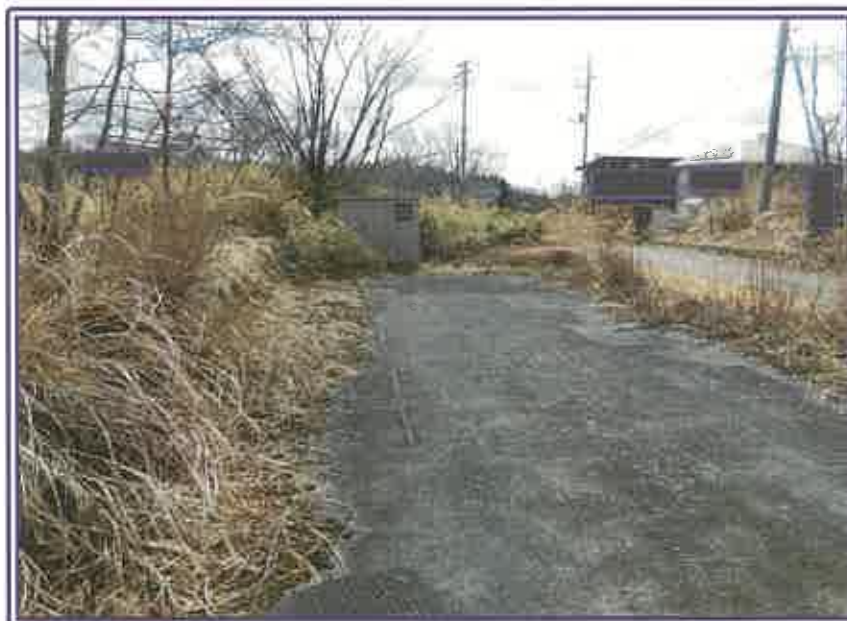
18

汚水処理制御室（奥）とアスファルト敷（本件土地内）

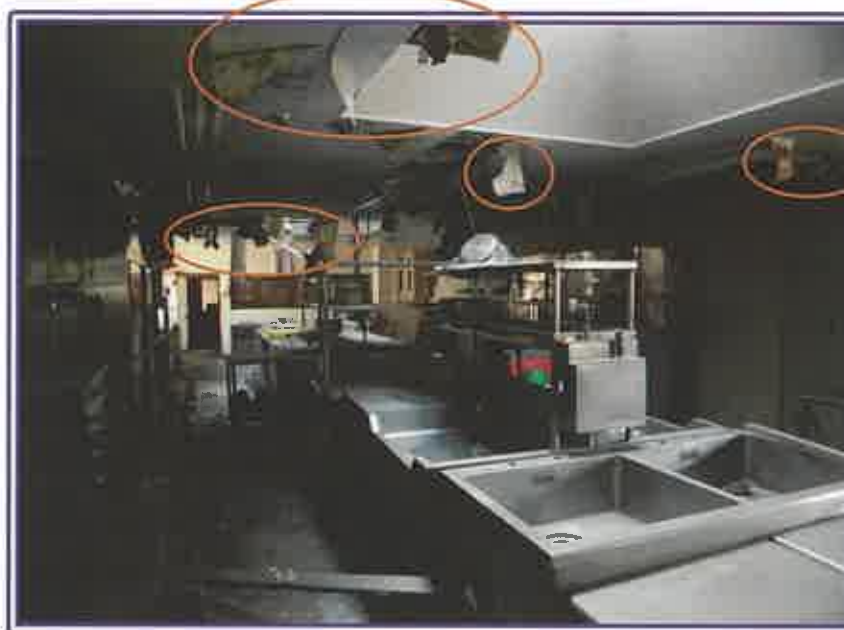
25

天井の損傷

厨房（北棟・1階）

| 特 記 事 項 | <ul style="list-style-type: none"> <li>・外壁の汚れ、屋上からの雨樋（堅樋）が外れた外壁は特に損傷が酷く下地材が露出している箇所がある。</li> <li>・北棟1階厨房上の陸屋根部分は、その南側の建物2階部分に日差しを遮られ日影になり、排水口も詰まっているため水はけが悪い（現地調査時、残雪、水溜りあり）。天窓周辺の雨仕舞いも悪いようで厨房の天窓周辺の雨漏りが酷く、一部天井材が崩落している。また、北棟から南棟への連絡通路上にも雨漏り跡が見られた。全般的には使用していない影響もあり老朽化が進み、クロス、床材の劣化、土間 コンクリートのひび割れ等が見られた。</li> <li>・建物内外に冷蔵庫、調理器具等が残置されている。</li> </ul> |

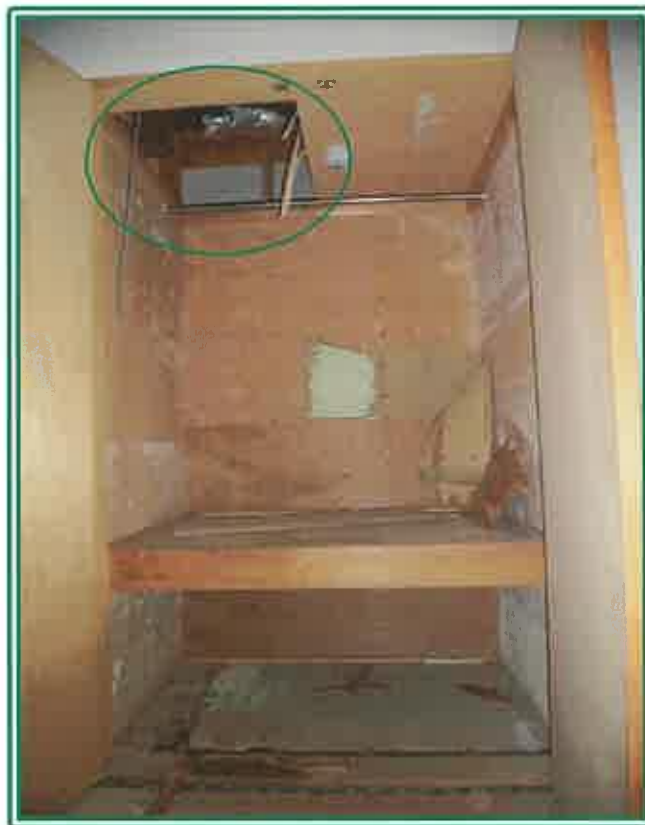
1

とくに、天井裏に引かれた電線と、各部屋等の壁に設置された配電BOX内の電線の被害が大きく、天井板の一部を破壊した上で内部に侵入した形跡も窺われました。

※ 天井裏には電線の切断跡あり

従業員休憩室内の押入

前回評価後、本件建物内の視認できた範囲では主に分電盤及び屋根裏に配線されている電線が切断された状況となっている。前回評価において建物全般に改修等も必要と想定した市場性修正を行っているが、さらに改修費が嵩むことが想定されるため以下のとおり市場性修正を判定した。なお、基礎となる価格は前回評価時からの修正は必要ないと判断した。

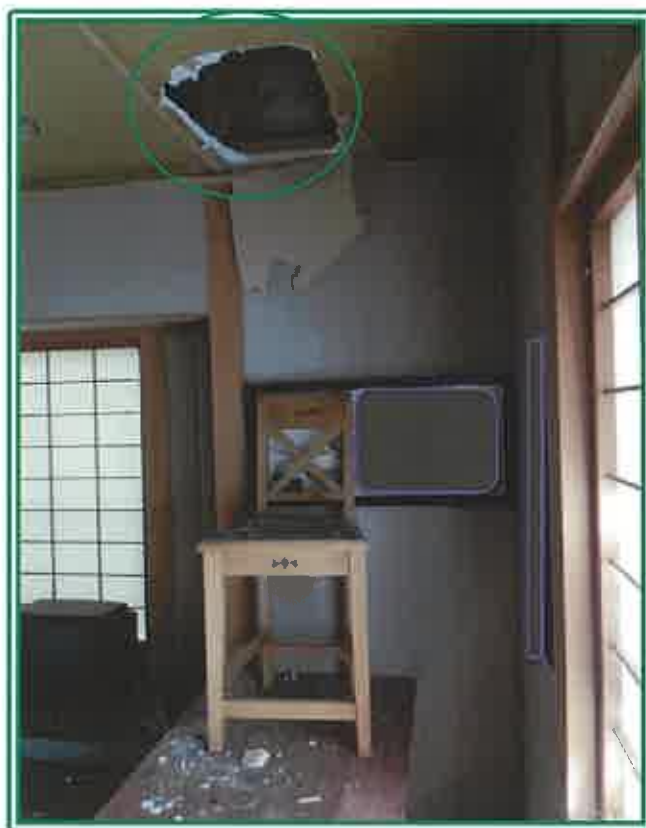
2

※ 天井裏には電線の切断跡あり

客（和）室（北棟・1階）

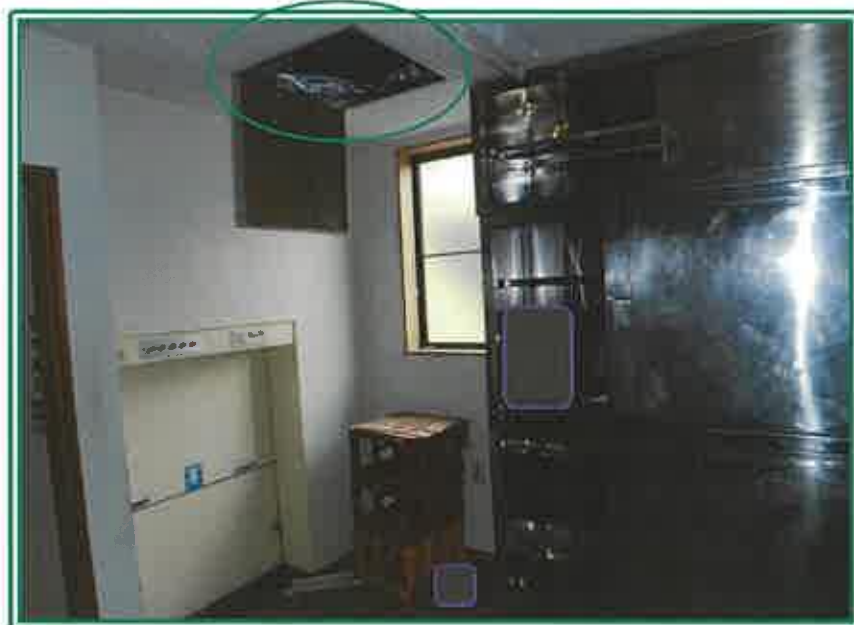
3

※ 天井裏には電線の切断跡あり

配膳室（北棟・2階）

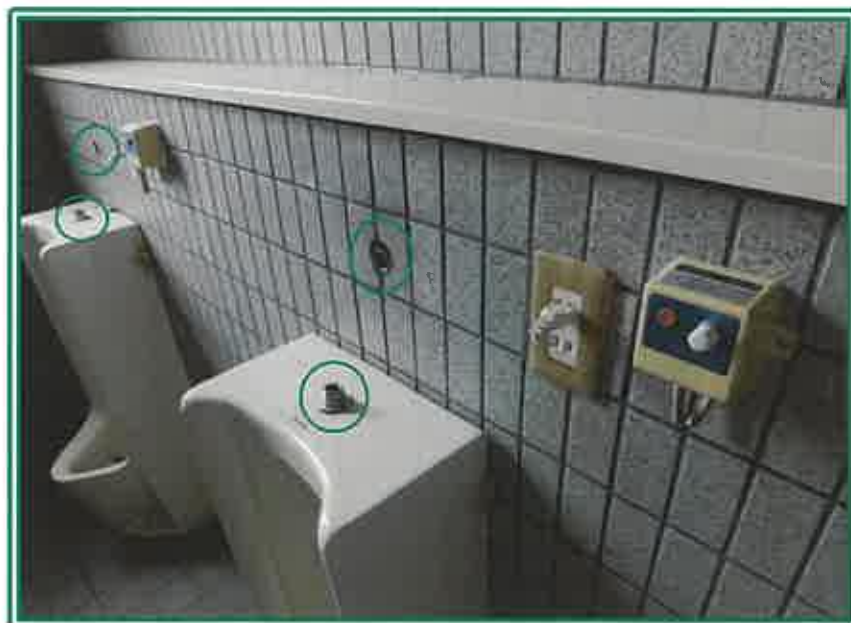
5

なお、水道管等の金属資材についても取り外されていましたが、前回の現況調査当時から、既に取り外されていた箇所が散見されたため、任意搬出がなされたのか、または盗難被害であるのかの判別はつきかねる状況でした。

※ 水道管が取り外されている

トイレ（北棟・1階）
