## 期 間 入 札 の 公 告

## 現況調査報告書

## 評 価 書

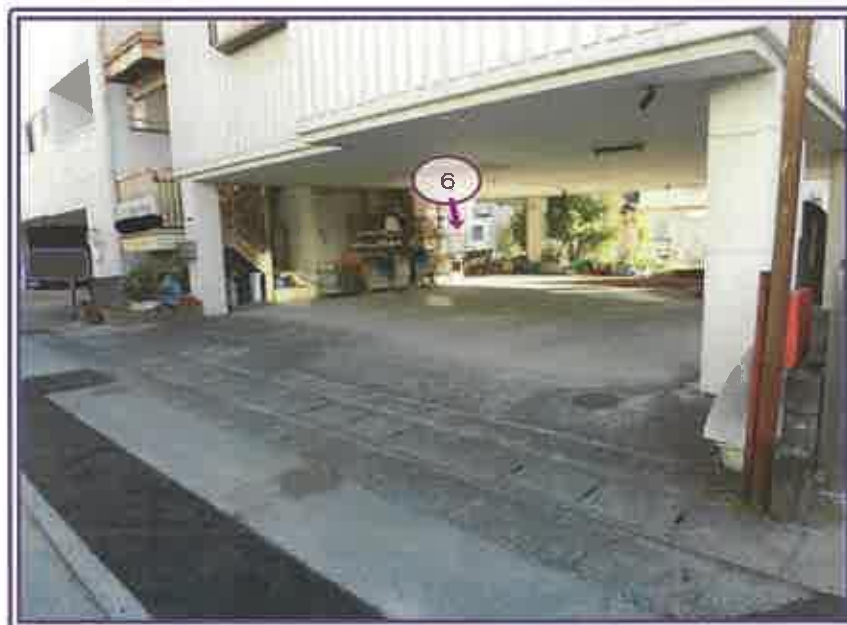
- 1 本件一棟の建物は、高床式の建築物であり、登記上の1・2階部分（2・3階相当部分）を、居宅・店舗・事務所・作業所として、また、床下（1階相当部分）を駐車場として、それぞれ使用している。
- 2 現状、物件2・3の両区分所有建物には、いずれも、敷地（物件1の土地）に係る敷地権、ないしは共有持分権が割り当てられておらず、登記上、各々の敷地利用権を併有しない。  
よって、建物の区分所有等に関する法律22条1項が定める、土地・建物の分離処分の禁止の趣旨に抵触する売却はできないことから、物件1～3の全土地建物を一括して同一人に買い受けさせるより方途がないものと認めた。
- 3 本件競売事件の売却対象（それぞれ独立した2個の区分所有建物として、買受人が専有し得る対象）は、一棟の建物全部ではなく、登記上の1階部分（99.87㎡）のうちの96.57㎡と、登記上の2階部分（98.85㎡）のうちの95.82㎡であり、若干の残余部分（両階の約3㎡）は専有の対象外である。  
なお、当該残余部分は外階段（写真9）であると推認されるが、買受人が物件2・3の両区分所有建物を自用する場合には、もちろん、外階段も自用が可能な環境にある。
- 4 物件2・3の両区分所有建物は、いずれも、昭和61年11月（登記上の表示）の建築であり、床・クロスの汚れや、天井のシミ（写真24）、襖紙の破損などの経年等に伴う損耗箇所が認められた。
- 5 本件一棟の建物と隣宅とは近接しており、本件物件の外階段の雨除が、東側隣地（192-2）上に跨がっているものと観察した（写真9）。

床下駐車場（表側）

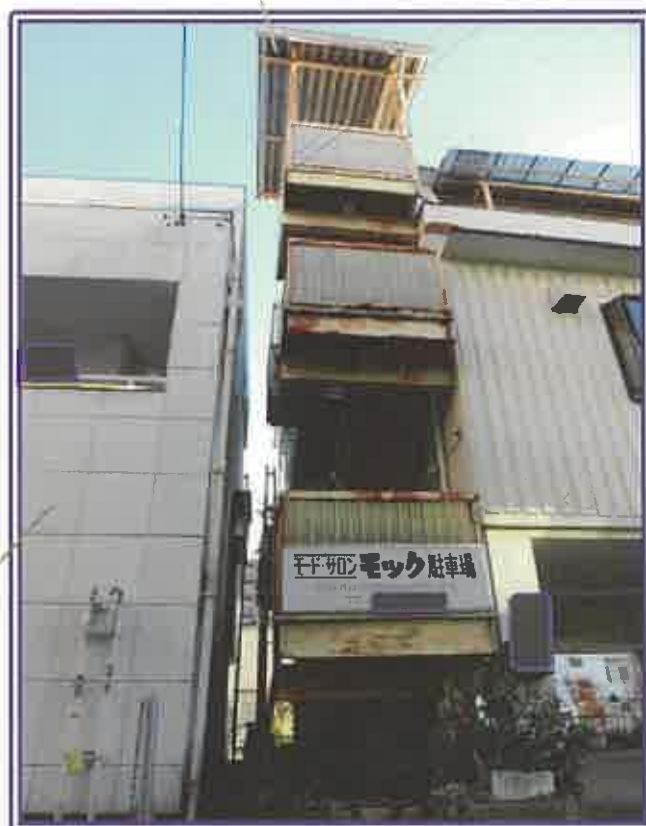
9

雨除が隣地上に跨がっている

隣地（192-2）上の居宅

外階段

- ・ 物件2、3の一棟の建物の外階段の雨除の一部が、申立外土地「地番192番2」上に存する。
- ・ 物件2は債務者兼所有者法人の代表取締役が占有していると推認される。使用借権は（黙示の）使用借権と判断した（現況調査報告書4枚目参照）。
- ・ 物件3の種類は登記簿上「職業訓練所」であるが、現況「店舗・事務所・作業所」である。現在閉業と推察され、建物内に多数の残置物（事務机や書籍等）がある。
- ・ 物件2、3は昭和61年新築の鉄骨造である。目視した限りではアスベストの使用は見受けられなかったが、新築時期や構造から天井裏や壁内部に使用されている可能性があることを鑑み市場性修正を施すこととした。

イ 市場性修正率 : 0.98 (雨除の越境▲1 (一棟の建物に関するため物件2、3から減価することとした)  
アスベスト使用の可能性▲1  
1.00-0.01-0.01=0.98)

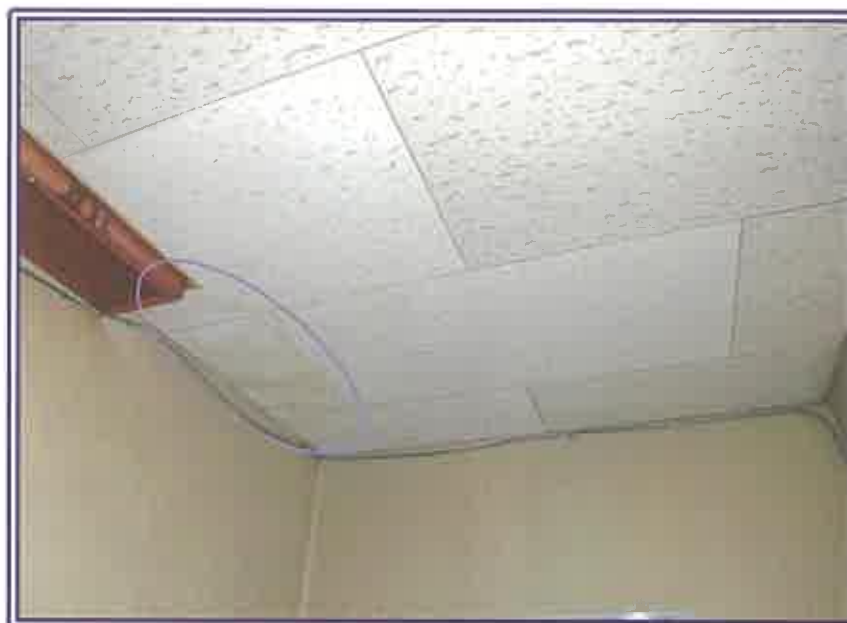
24

天井のシミ（天井板の貼り替えがされている）

| 維持管理の状態 | やや劣る（床や内壁の汚れ、天井の染み等）。天井は一部張り替えられており雨漏りの可能性がある。 |
