期間入札の公告

現況調査報告書

(物件2～6)

評 価 書

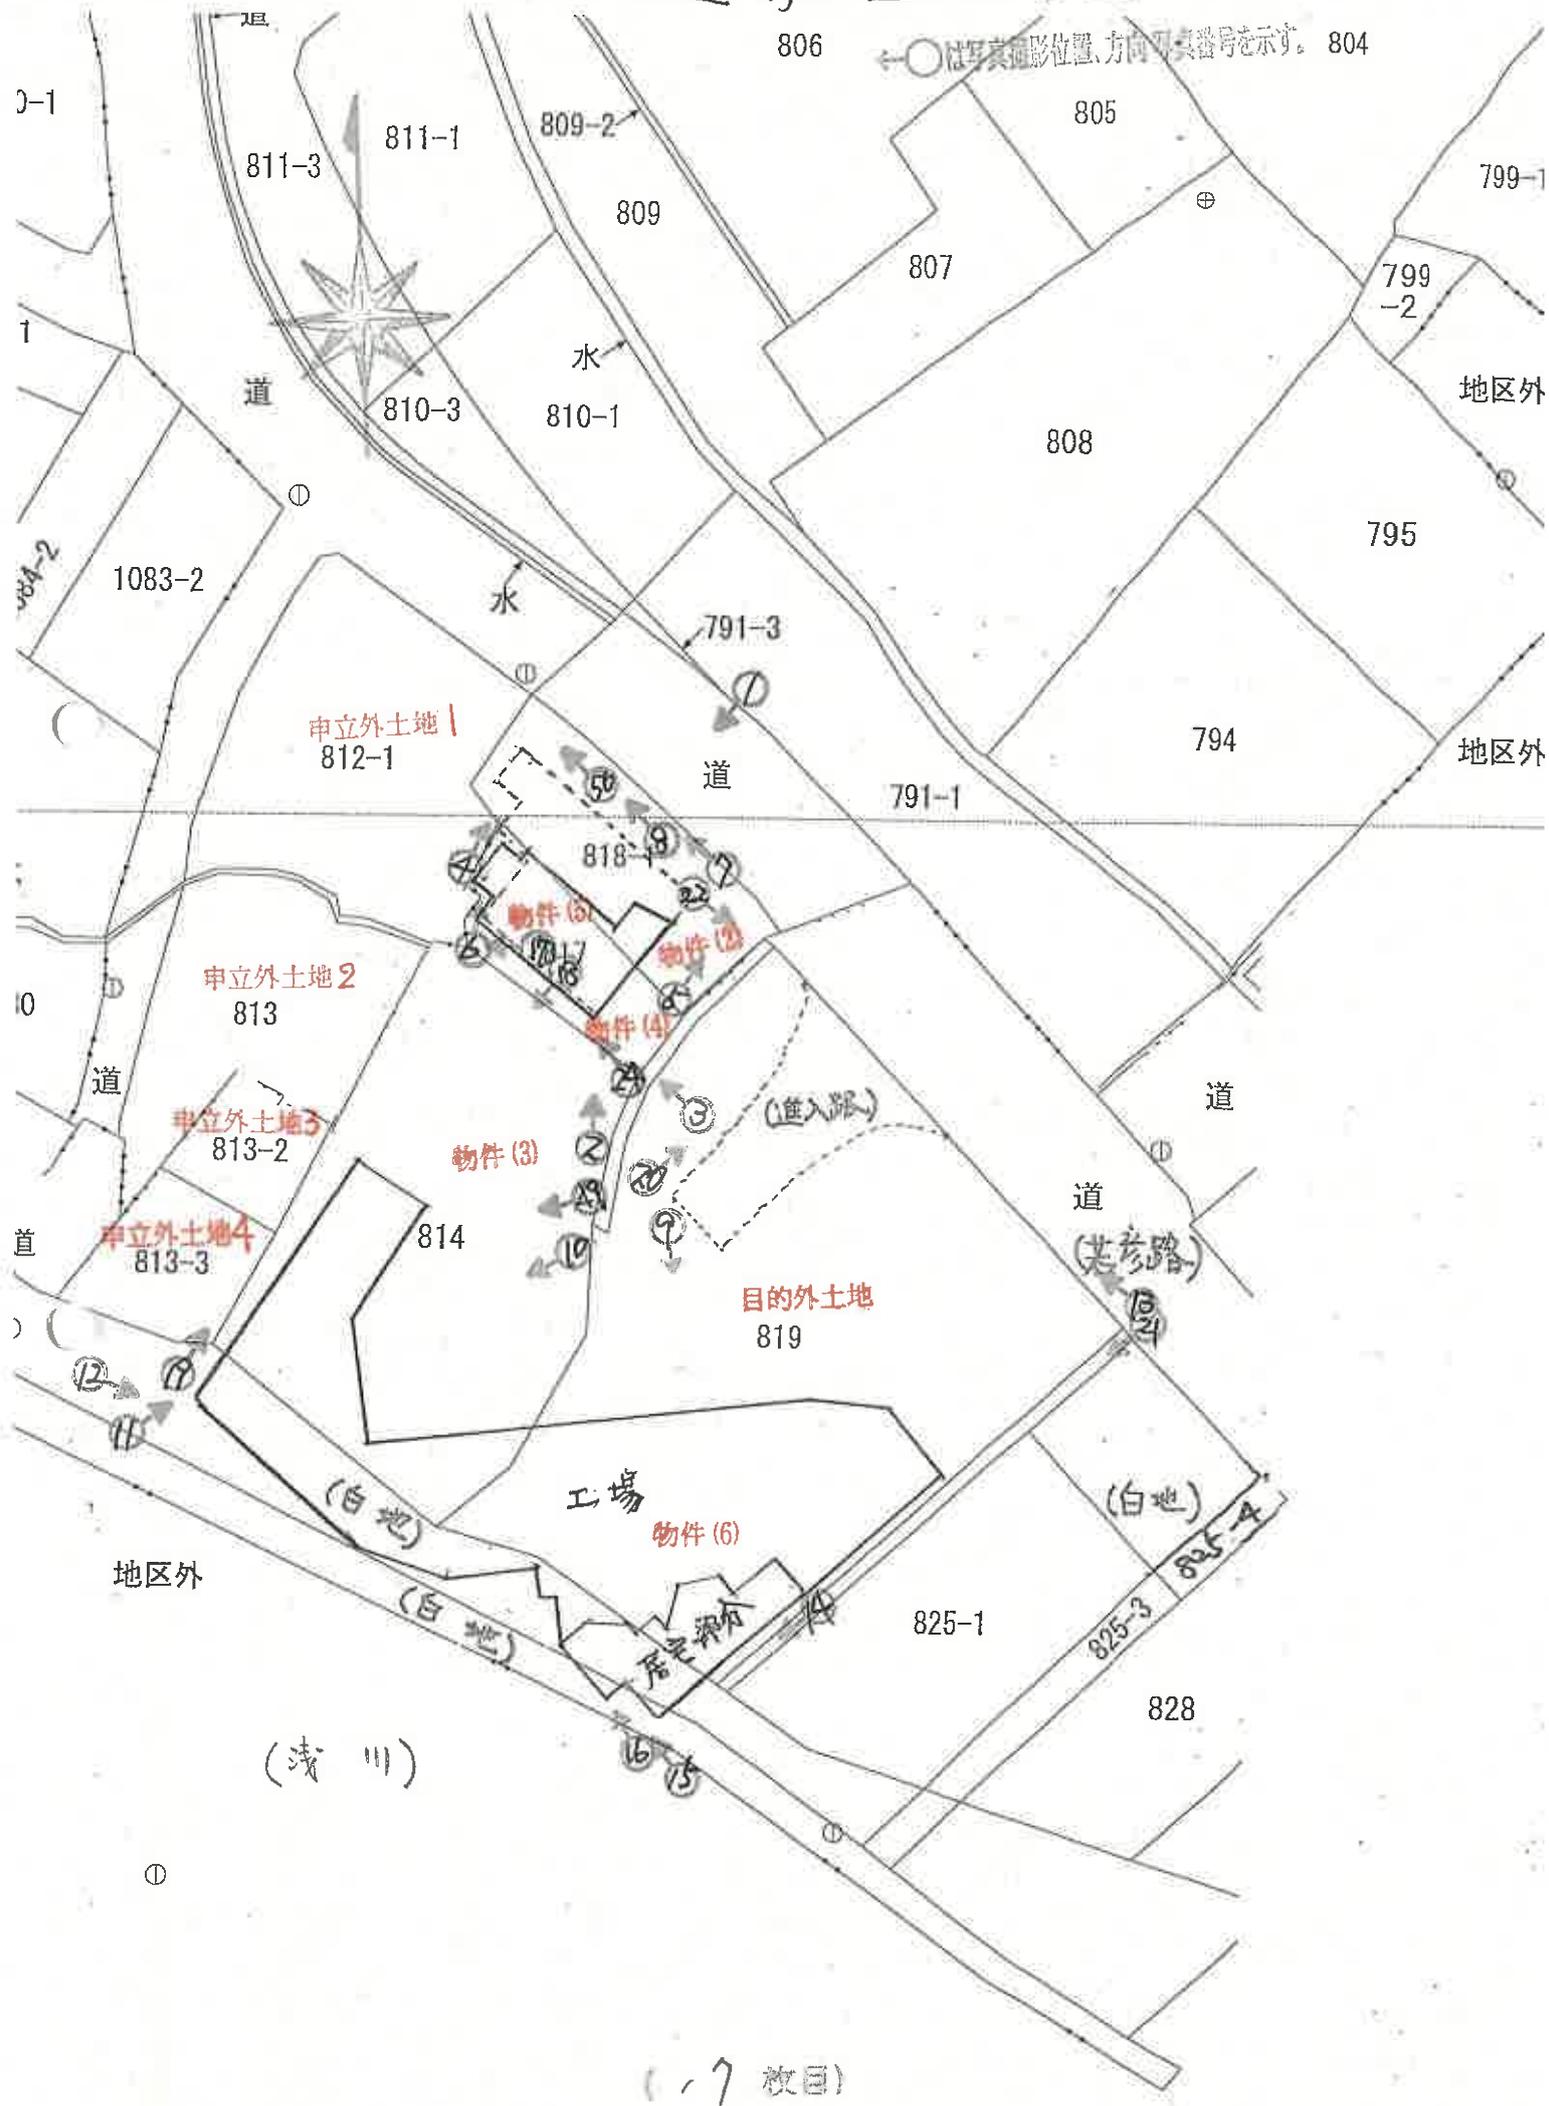
土地建物位置概略図

目的外土地上の工場への出入りのために、目的外土地上には、土地建物位置概略図に「（進入路）」と表示したスロープがある。

物件6の形状については、概ね間取図のとおりであるが、1階床面は機械設置のための水平出しのためコンクリートが打たれており、建物北東角付近にはキュービクルが設置されている。そして、計測を重ね、ある程度特定した工場の位置は、概ね土地建物位置概略図に表示したとおりである。

調査によってある程度特定した物件6の位置によると、物件6は、目的外土地及び物件3南西側に隣接する白地上にまん延しており、2筆の白地のうち南側の白地は、河川区域に取り込まれている。

よって、物件6の形状は建物図面と異なり、目的外土地、白地（一部が河川区域に取り込まれている白地にかかっている。）及び物件3がその敷地となっている。

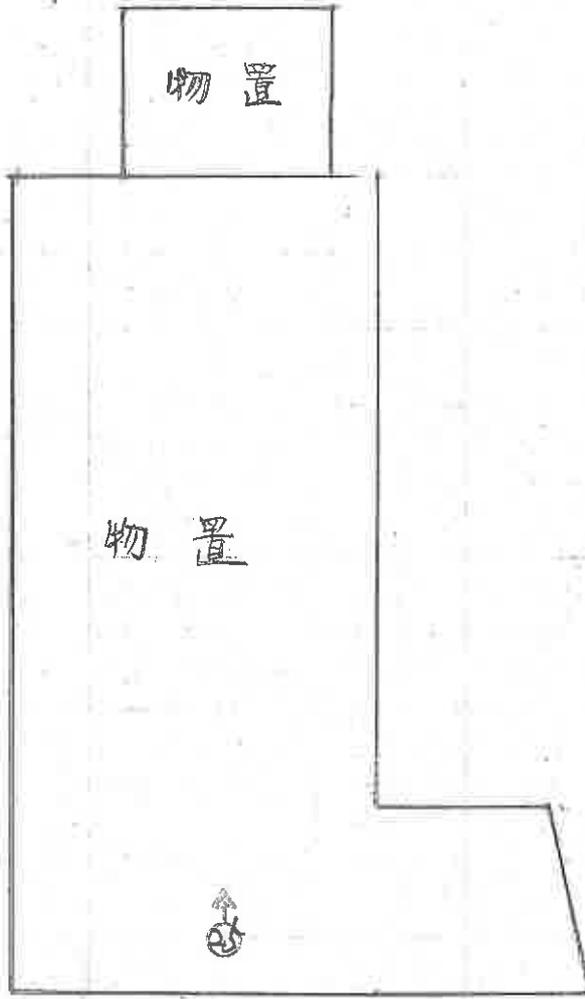
間取図
物件5 1階

関係人の陳述のとおり、外観上の形状等は建物図面とほぼ一致している。建物1階部分は傾斜地となっている建物敷地（物件2、4）にコンクリートで基礎を打っており、この基礎部分に1階部分がある。

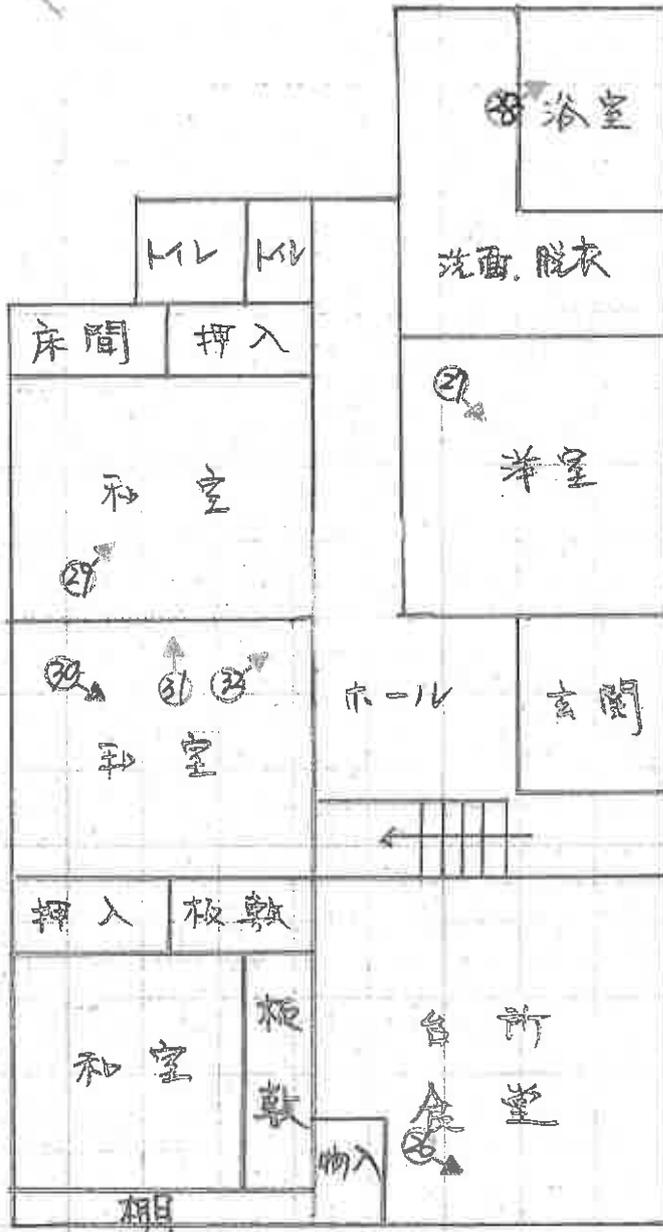
物件5 2階

2階及び3階部分については間取図のとおりであり、関係人の陳述のとおり約10年前に内装工事をしたことが壁の状況等からうかがえる。

天井部分や天井付近の壁面には雨染みがあるが、雨漏りについては屋根修理をしているとのことである。

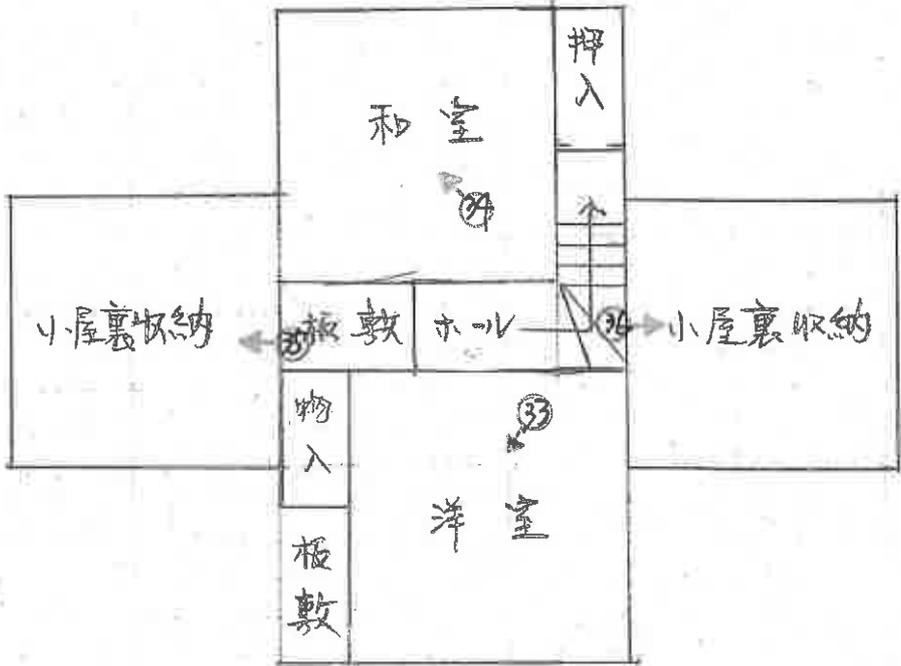
物件5 3階

3階は間取図のとおりであるが、小屋裏収納部分は床面から屋根裏までの高さが1.5mに満たない。

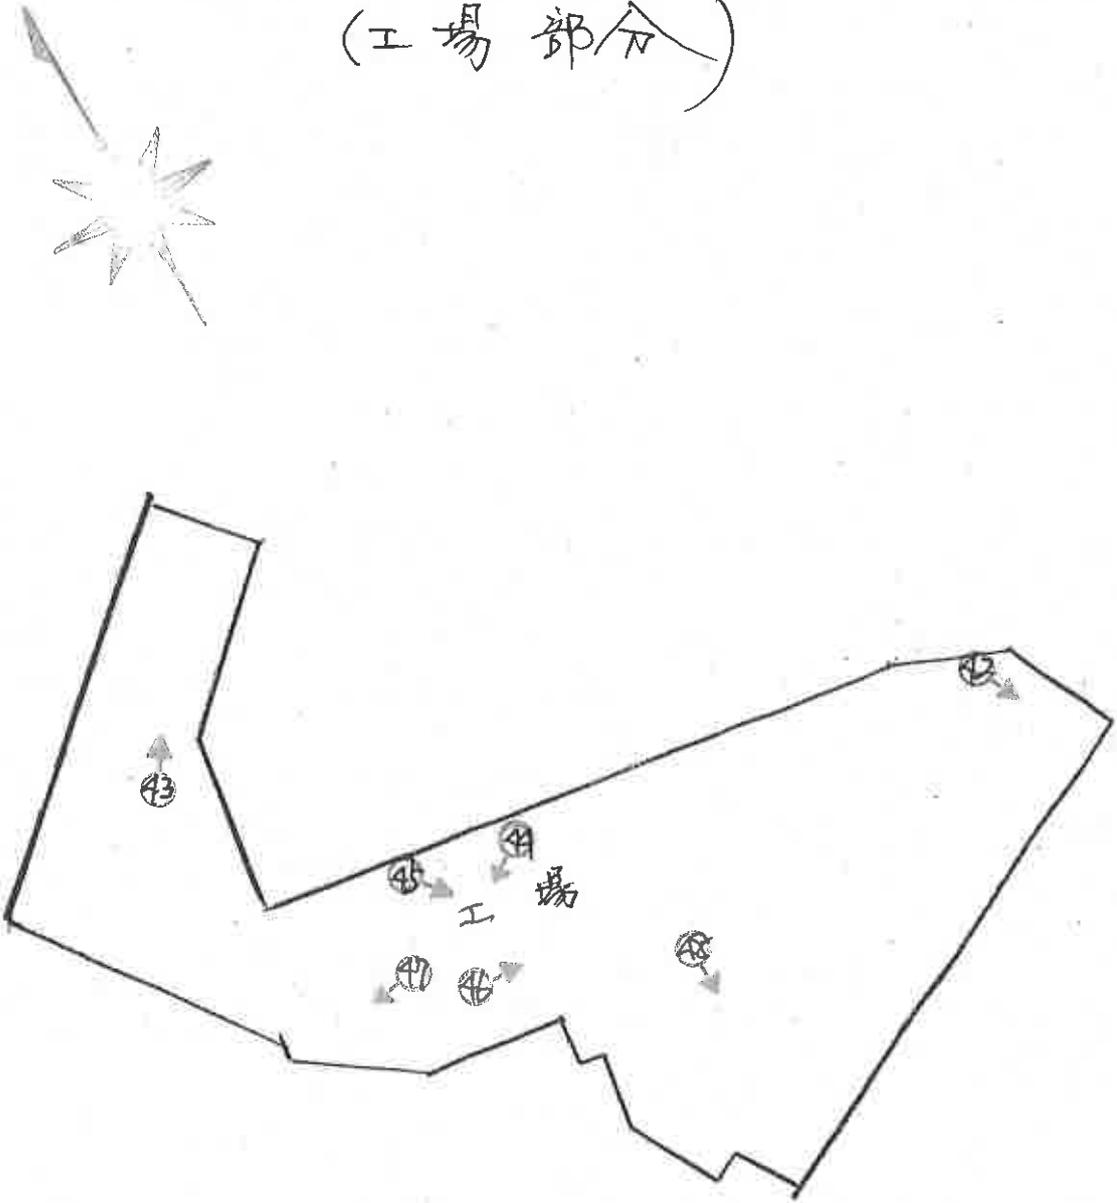
物件 6 1階
(工場部分)

物件6の工場部分及び居宅部分等は、間取図のとおりであり、工場部分には工作機械が6台設置されている。これらの機械を調査したところ、製造プレートが読み取れるものについて、製造年が昭和45年となっており、製造年等が不明な機械の状態は、いずれも同じ会社の製品であり同時に購入したとの関係人の陳述がうなずける状態である。

よって、これらの機械は、いずれも物件6（工場）に対する抵当権設定時（平成5年11月30日）には既に設置されていた機械であり、工場抵当法2条1項本文、同条2項により、抵当権の効力が及ぶと解されるところ、製造年からは60年近く経過し、製造会社である「株式会社石田鐵工所、静岡県藤枝市所在」について、同名の会社はあるが所在地が異なり、業態も異なっている。関係人の陳述では、「会社はなくなっている。」とのことであり、部品供給もなく、メンテナンスもできない状態であることから、物件6内設置機械はいずれも市場価格を0円と判断する。なお、工場内機械は、いずれも製材のためのもので、物件6の床面にコンクリートを打ち、厳密な水平出しをして設置されていることから、簡易に取り外して搬出することは非常に困難であり、搬出する場合であっても、そのコストは多額であると思われる。

なお、工場内設置機械調査の結果、製造プレートがある機械は1台であり、他の機械には機械を特定するための製造プレートが見当たらなかった。機械は、原木の樹皮を落とし、荒成形をし、製材するという工程のためにそれぞれ使用する機械である。

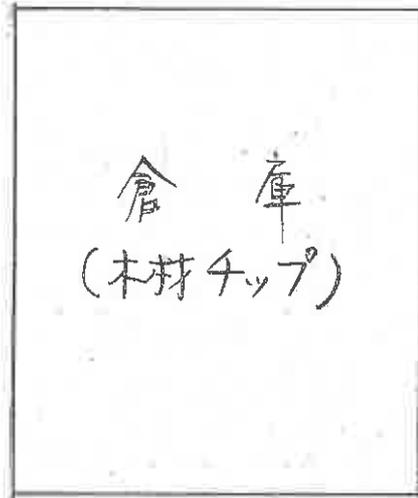
・ 物件 6 2階

2階については、木材チップの倉庫とのことであり、立ち入り調査はできなかった。

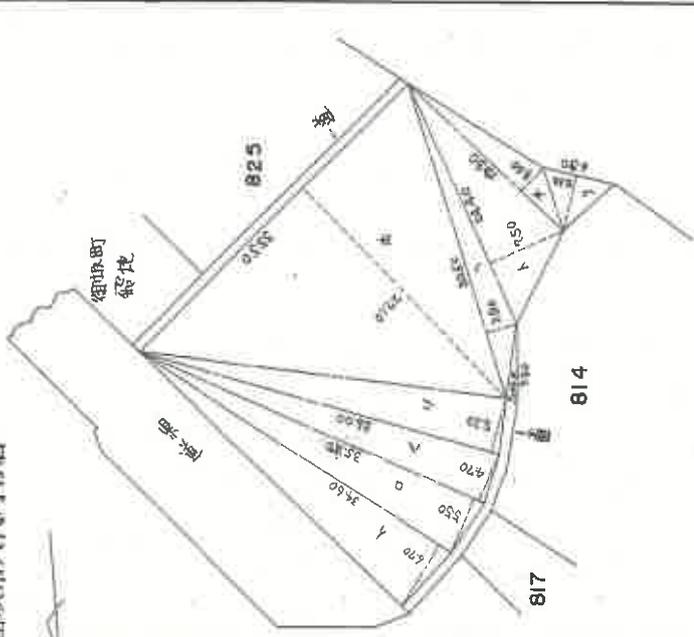
地積測量図

地番 819 目的外土地

- (1) 34.60 x 6.70 = 231.82 /
 - (2) 35.20 x 5.50 = 193.60 /
 - (3) 35.00 x 4.70 = 164.50 /
 - (4) 35.00 x 5.20 = 182.00 /
 - (5) 35.50 x 27.10 = 962.05 /
 - (6) 30.50 x 2.90 = 88.45 /
 - (7) 24.40 x 7.50 = 183.00 /
 - (8) 19.90 x 3.00 = 59.70 /
 - (9) 6.90 x 5.30 = 36.57 /
 - (10) 7.30 x 1.00 = 7.30 /
- 合計 = 2108.99 /
- 1/2 = 1054.495 /

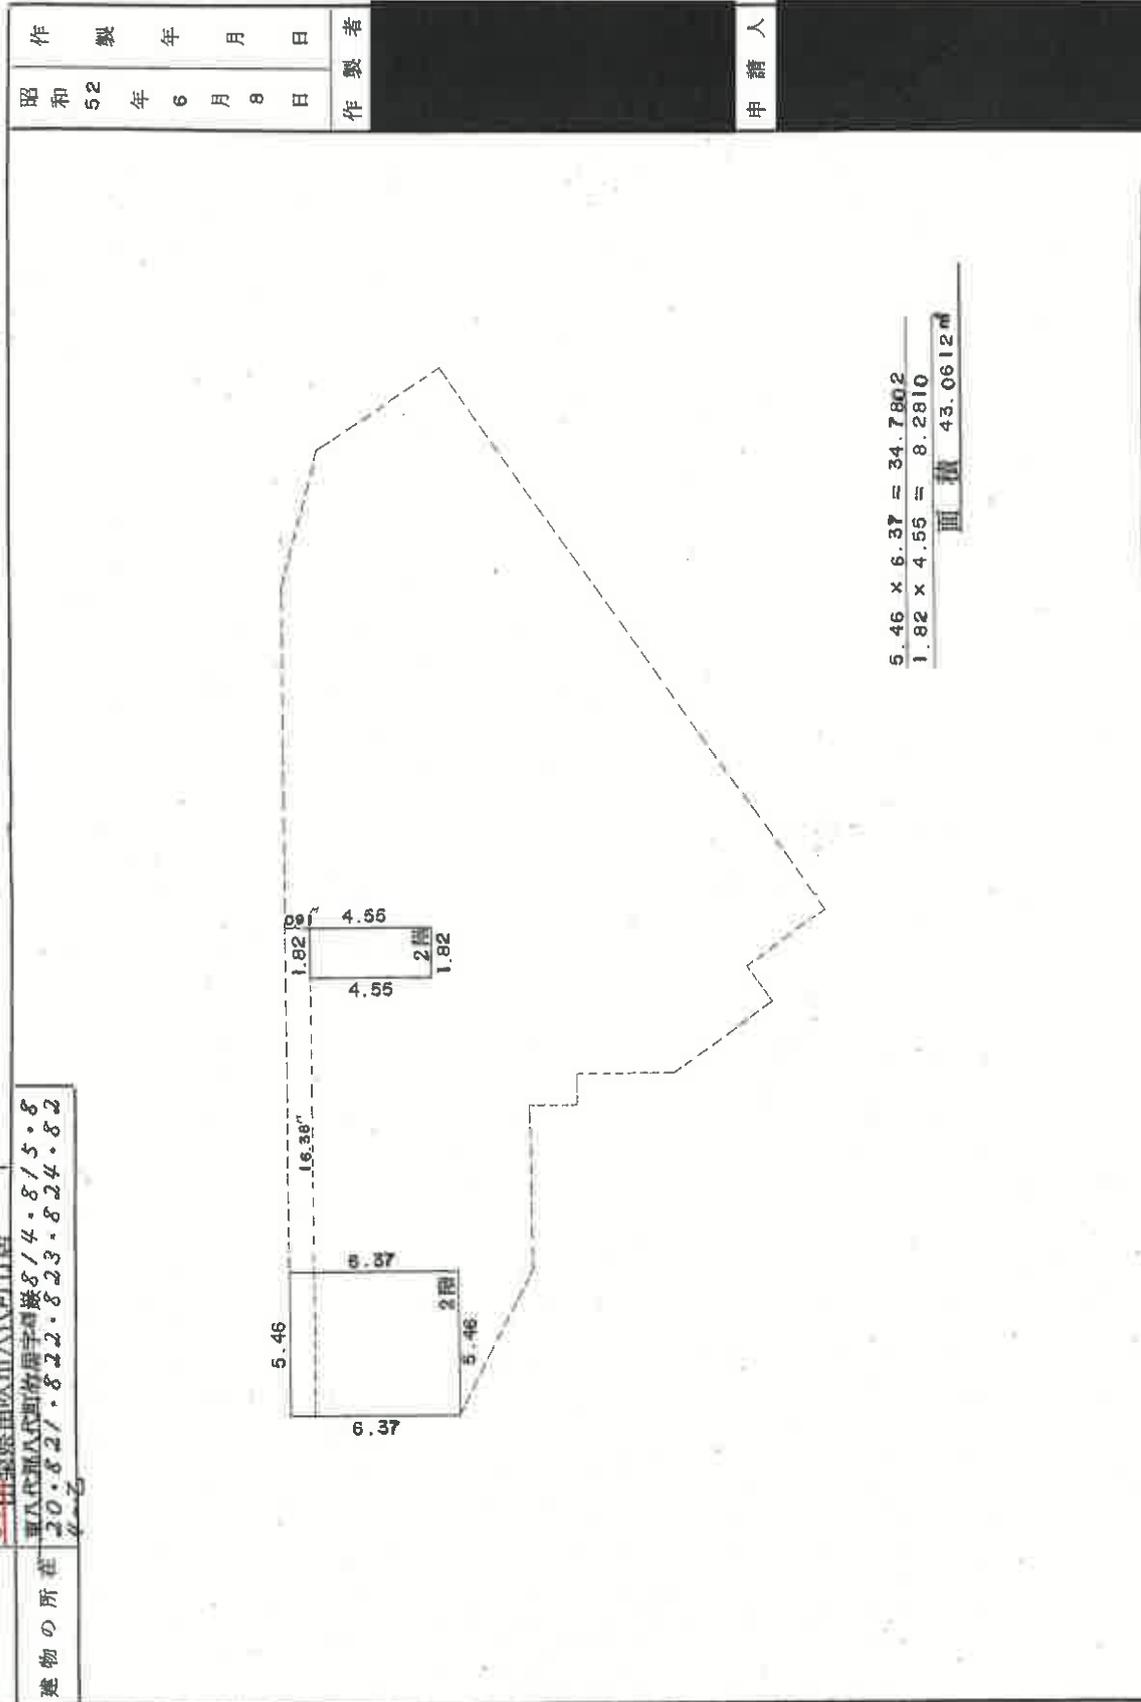
建物各階平面図

番号	所在等	登記	現況
2	所在地 地積	後記物件目録記載のとおり	
3	所在地 地積	後記物件目録記載のとおり	宅地
4	所在地 地積	後記物件目録記載のとおり	
5	所 家屋番 種 構 床面 号 類 造 積	後記物件目録記載のとおり	
6	所 家屋番 種 構 床面 号 類 造 積	特記事項記載のとおり	
特記事項			
<ul style="list-style-type: none"> ・占有関係は現況調査報告書のとおり。 ・物件2～4と目的外土地との間には公図上道が存するが、現況不分明で、関係人もその存在は記憶にないとのことであった。 ・物件5建物の敷地である物件2、4土地は南東側から北西側にする傾斜地となっており、物件4は物件2からも低いため、物件4は物件5建物の登記上1階の地盤面であり、県道と概ね等高に接面する物件2は、同2階の地盤面となっている。このため県道側からの外観は、登記上1階部分が現況地下1階で、登記上2、3階部分は現況の1、2階に見える。 ・物件6建物の床面積は登記上1階：465.93㎡、2階：43.06㎡、合計508.99㎡であるが、現況の床面積は登記とは異なっており、現地での簡易計測等から約604㎡と認めた(現況調査報告書の間取図参照)。なお、同建物各階平面図2階の1.82m×4.55m、床面積8.28㎡部分については関係人によると、建築時から存在していないとのことである。
