建物の名称 甲府北口プラザビル

## 物 件 明 細 書

## 現況調査報告書

# 補 充 評 価 書

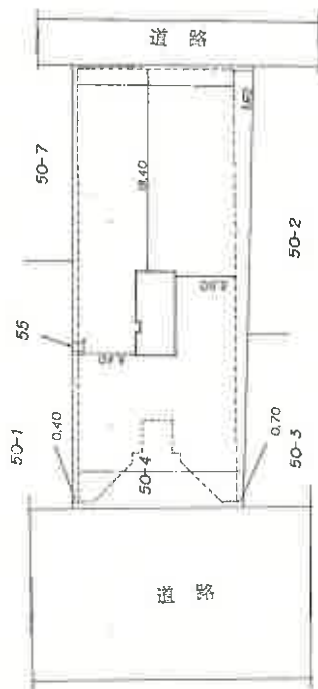
各階平面図

建物の存する部分 3階

| ** 功 能 ** | | | |
| 4.790 | X | 0.480 | = 2.299200 |
| 2.210 | X | 0.480 | = 1.060800 |
| 7.880 | X | 3.130 | = 24.664400 |
| イ | | | = 28.024400 |
| | | | = 28.02 |

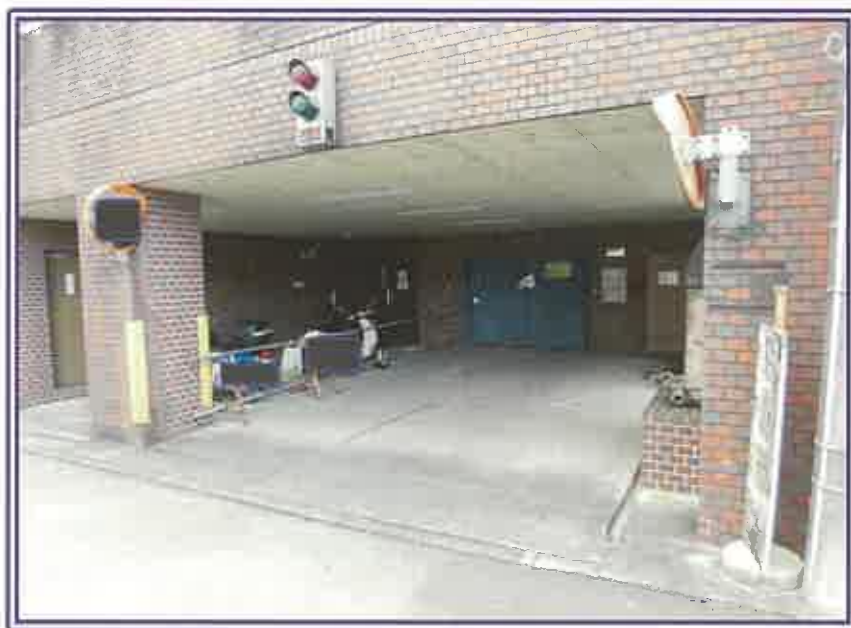
5

北側1階の立体駐車場（使用不可）とバイク置場

| 特記事項 | ・立体駐車場があるが、故障中のため現在使用できない。<br>・管理人に聴取したところ、令和3年7、8月頃屋上の防水工事を行ったとのことである。 |

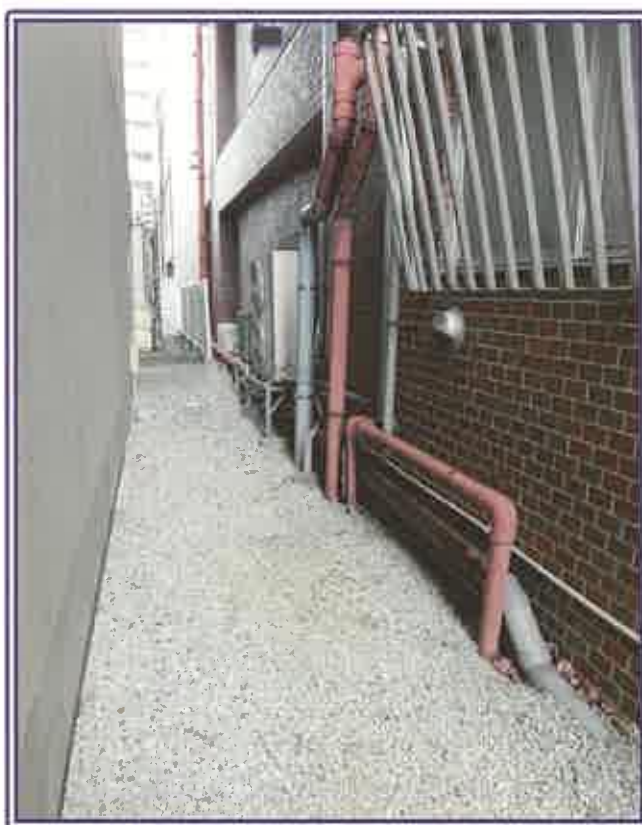
6

符号2土地（現況・宅地）  
（敷地権の目的たる土地）付近

| 陳 述 者<br>(当事者等との関係) | 陳 述 内 容 等 |
|---|---|
| 当ビルの管理人 | <ol style="list-style-type: none"> <li>1 競売対象の３０７号室については、数年前にオーナーさんが変わったようですが、人の出入りを見かけることはなく、同室については、特定の用途に常用している様子はありません。</li> <li>2 当ビルには、特段の共用施設はありません。</li> <li>3 敷地権の目的たる土地である、符号２の土地（写真６の箇所付近）は、登記上の鉱泉地と聞きましたが、同土地付近には配管等が存するものの、現状、当ビルには、引湯を利用している事実はありません。</li> <li>4 当ビルの立体駐車場は、物理的に故障しており、現状、使用することができません。また、５台分のバイク置場（駐輪料・月額２，０００円）については、現状、数台分の空きがあります（写真５）。</li> <li>5 当ビル内でのペットの飼育は、原則として認められていません。</li> </ol> |

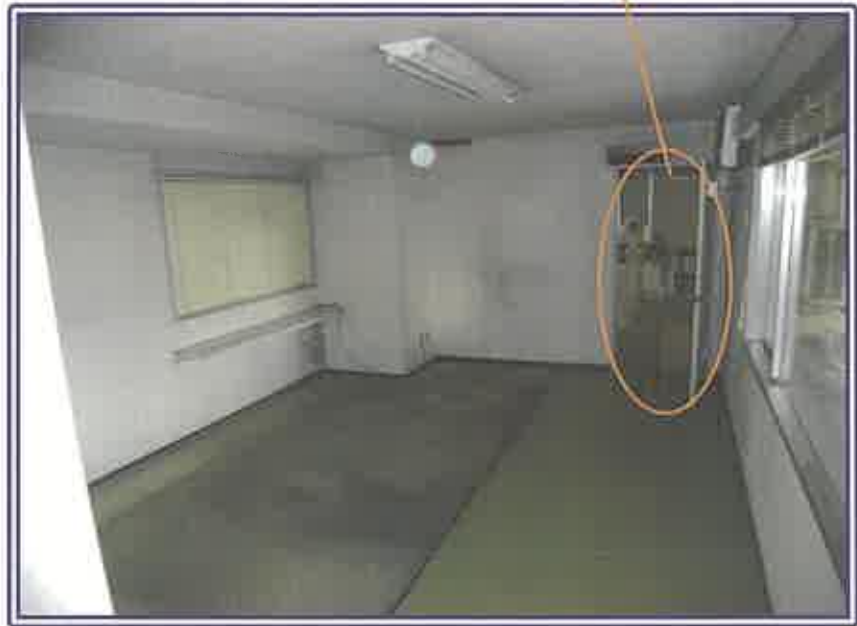
9

両空間の連絡扉（奥は 306号室）

| 陳 述 者<br>(当事者等との関係) | 陳 述 内 容 等 |
|---|---|
| 同一階の別室の居住者 | <p>1 競売対象の307号室については、昭和61年11月（登記上の表示）に、料理教室を運営する目的で、私が経営する会社が、隣室の306号室と併せて売買取得しました。</p> <p>その取得直後に、隣室の306号室を料理教室に係る実習室・講習室として、また、307号室を料理教室に係る事務所として、それぞれ使用する目的で内装工事が施され、両室間の連絡扉（写真9）についてもその頃に設置されました。</p> <p>現在も、両室のライフライン設備等は、相互依存の共用状態にあり、例えば、306号室内の水道管は、307号室内の水道管から分岐して307号室内に存する貯水タンクから引水している環境にあります。</p> <p>2 上記料理教室は、上記売買取得後から、コロナ禍中まで長らく運営してきましたが、諸般の事情により、両室が（2回目 ※ の）競売に付されることになったために料理教室を閉鎖しました。</p> <p>その後、（2回目の）競売手続が進み、令和3年3月（登記上の表示）になって、現所有会社（株式会社コレックス）に両室の所有権が移転した当初に、現所有会社の関係者が、両室に存した大方の設備・什器・備品類を解体・撤去しました。</p> <p>ところが、この解体・撤去の直後に、306号室内（実習室）の床下の配水管からの漏水が原因で、同室直下の1・2階部分が水浸しになる被害が発生しました。</p> <p>今回の（4回目の）競売手続に当たって、現状は止水がなされているようですが、当ビルは、建築後約40年を経過し、設備が劣化していることから、主に配水施設の補修がなされない限りは、両室を常用使用することは困難と思われます。</p> <p>したがって、現状、両室を使用している様子はなく、人の出入りを見かけることもありません。</p> <p>※ 1回目の競売手続は、平成17年5月（登記上の表示）に開始されたが、同年12月（登記上の表示）に、申立債権者による事件取下げにより終了している。</p> <p>※ 3回目の競売手続は、令和5年7月（登記上の表示）に開始されたが、翌年5月（登記上の表示）に、当裁判所の取消決定により終了している。</p> |

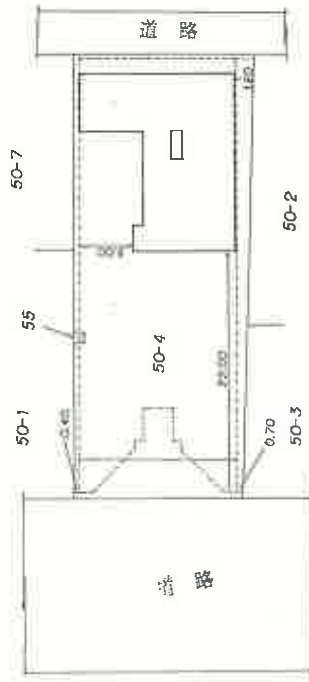
各 階 平 面 図

建物の存する部分 3階

\*\* 功 心 算 \*\*

5.280 X 5.790 = 30.571200  
2.410 X 0.910 = 2.193100  
16.330 X 8.500 = 138.805000  
= ( 2.560 X 0.860 ) = 2.201600  
+ 169.367700  
169.36

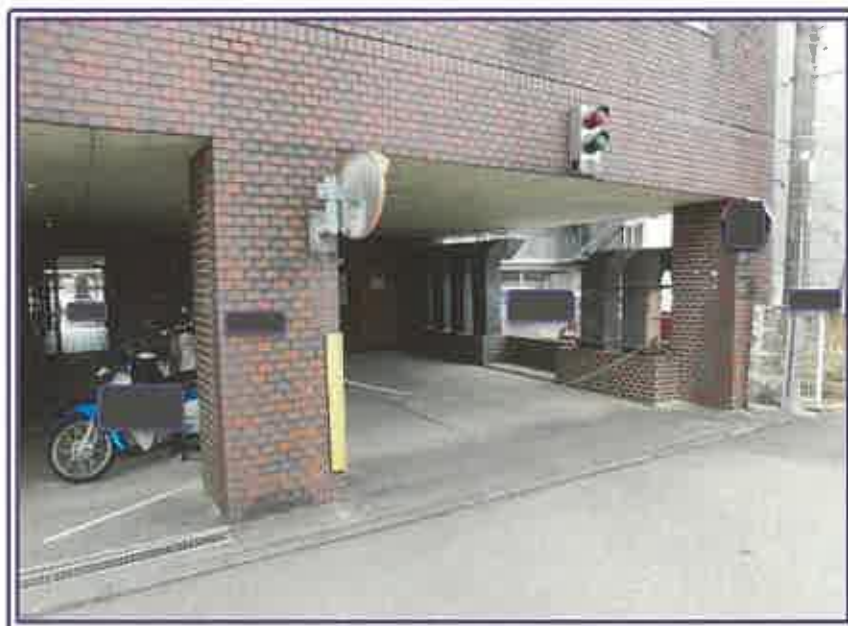
5

北側1階の立体駐車場（使用不可）とバイク置場

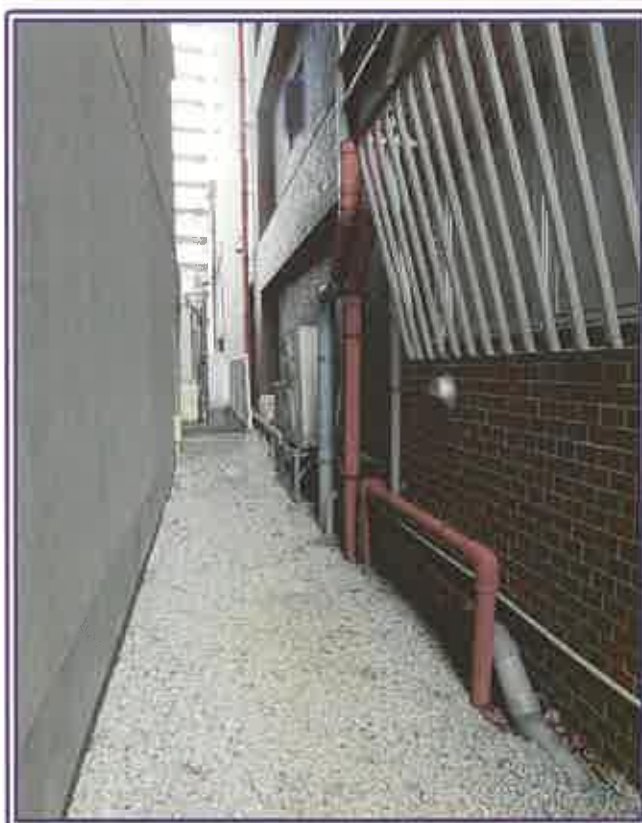
6

符号2土地（現況・宅地）  
（敷地権の目的たる土地）付近

| 陳 述 者<br>(当事者等との関係) | 陳 述 内 容 等 |
|---|---|
| 当ビルの管理人 | <ol style="list-style-type: none"> <li>1 競売対象の３０６号室については、数年前にオーナーさんが変わったようですが、人の出入りを見かけることはなく、同室については、特定の用途に常用している様子はありません。</li> <li>2 当ビルには、特段の共用施設はありません。</li> <li>3 敷地権の目的たる土地である、符号２の土地（写真６の箇所付近）は、登記上の鉱泉地と聞きましたが、同土地付近には配管等が存するものの、現状、当ビルには、引湯を利用している事実はありません。</li> <li>4 当ビルの立体駐車場は、物理的に故障しており、現状、使用することができません。また、５台分のバイク置場（駐輪料・月額２，０００円）については、現状、数台分の空きがあります（写真５）。</li> <li>5 当ビル内でのペットの飼育は、原則として認められていません。</li> </ol> |

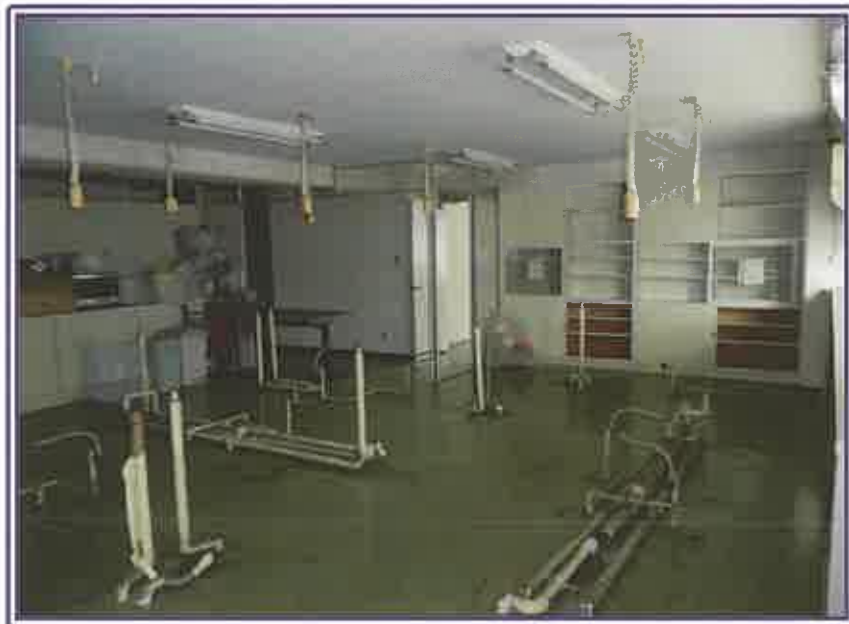
11

実習室（306号室・物件1の区分所有建物）

| 特 記 事 項 | <p>・ 令和3年3月の不動産競売により取得した法人が元々料理教室で使用していた際の厨房設備、備品類等を撤去したとのことで、現地調査時には床からの配管が残置されていた。また、この撤去時に床下配管からの漏水で同室直下の1、2階が水浸しになったとのことである。このため現在では止水されているが、補修等を行われていないとのことで、使用する際には相当の修繕費が発生する可能性がある(築年等から床スラブ貫通配管の可能性あり)。</p> <p>・ 306号室の北側は上層階がなく、屋上となる。屋上の清掃を定期的に行っている様子はないようで(当該屋上への出入部分不詳)、雨水が溜まりやすい環境になっていると思料され、室内に雨漏り跡が散見される。</p> |

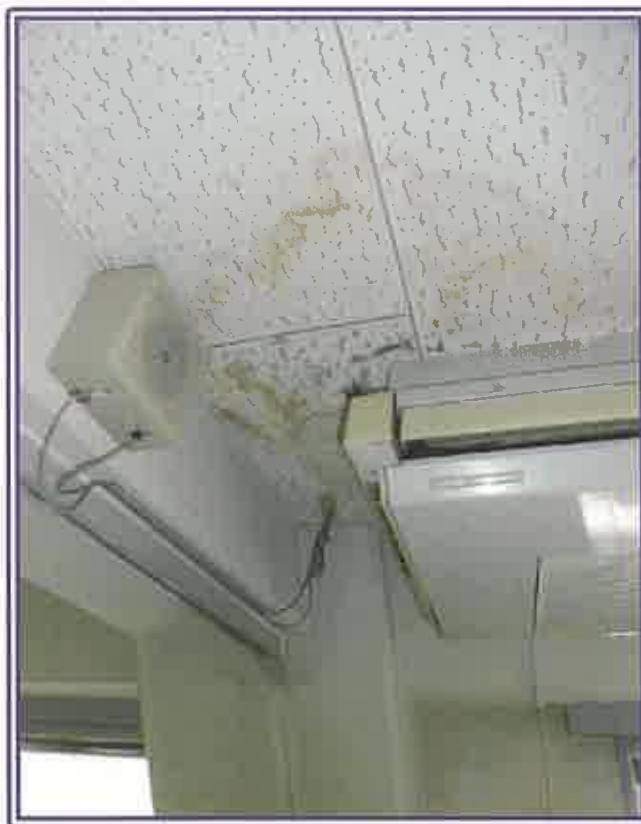
14

雨漏り跡（シミ）

講習室（306号室・物件1の区分所有建物）の窓際

| 陳 述 者<br>(当事者等との関係) | 陳 述 内 容 等 |
|---|---|
| 同一階の別室の居住者 | <p>1 競売対象の306号室については、昭和61年11月（登記上の表示）に、料理教室を運営する目的で、私が経営する会社が、隣室の307号と併せて売買取得しました。</p> <p>その取得直後に、306号室を料理教室に係る実習室・講習室としてまた、隣室の307号室を料理教室に係る事務所として、それぞれ使用する目的で内装工事が施され、両室間の連絡扉についても、その頃に設置されました。</p> <p>現在も、両室のライフライン設備等は、相互依存の共用状態にあり、例えば、306号室内の水道管は、307号室内の水道管から分岐して307号室内に存する貯水タンクから引水している環境にあります。</p> <p>2 上記料理教室は、上記売買取得後から、コロナ禍中まで長らく運営してきましたが、諸般の事情により、両室が（2回目 ※ の）競売に付されることになったために料理教室を閉鎖しました。</p> <p>その後、（2回目の）競売手続が進み、令和3年3月（登記上の表示）になって、現所有会社（株式会社コレックス）に両室の所有権が移転した当初に、現所有会社の関係者が、両室に存した大方の設備・什器・備品類を解体・撤去しました。</p> <p>ところが、この解体・撤去の直後に、306号室内（実習室）の床下の配水管からの漏水が原因で、同室直下の1・2階部分が水浸しになる被害が発生しました。</p> <p>今回の（4回目の）競売手続に当たって、現状は止水がなされているようですが、当ビルは、建築後約40年を経過し、設備が劣化していることから、主に配水施設の補修がなされない限りは、両室を常用使用することは困難と思われます。</p> <p>したがって、現状、両室を使用している様子はなく、人の出入りを見かけることもありません。</p> <p style="text-align: center;">※ 1回目の競売手続は、平成17年5月（登記上の表示）に開始されたが、同年12月（登記上の表示）に、申立債権者による事件取下げにより終了している。</p> <p style="text-align: center;">※ 3回目の競売手続は、令和5年7月（登記上の表示）に開始されたが、翌年5月（登記上の表示）に、当裁判所の取消決定により終了している。</p> <p>3 306号室は、当ビルのうちの北側道路方向へ突き出た部分の最上階に当たり（写真4）、構造上は天井部に雨水が溜まりやすい環境にあるために、室内の天井には雨漏り跡（シミ・亀裂）が散見されます（写真14の箇所など）。</p> |

| 保守管理の状態 | クロスの汚れ、剥がれがある。天井に雨漏り跡、亀裂、クロスの剥がれがある。 |
