## 期 間 入 札 の 公 告

## 現況調査報告書

| 住居表示 | 甲府市湯田二丁目18番7号 | | |

# 評 価 書

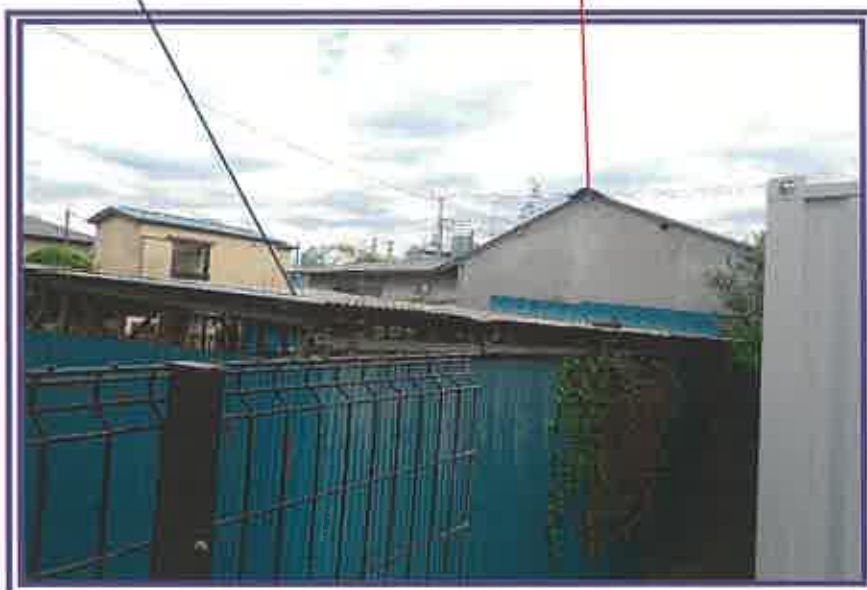
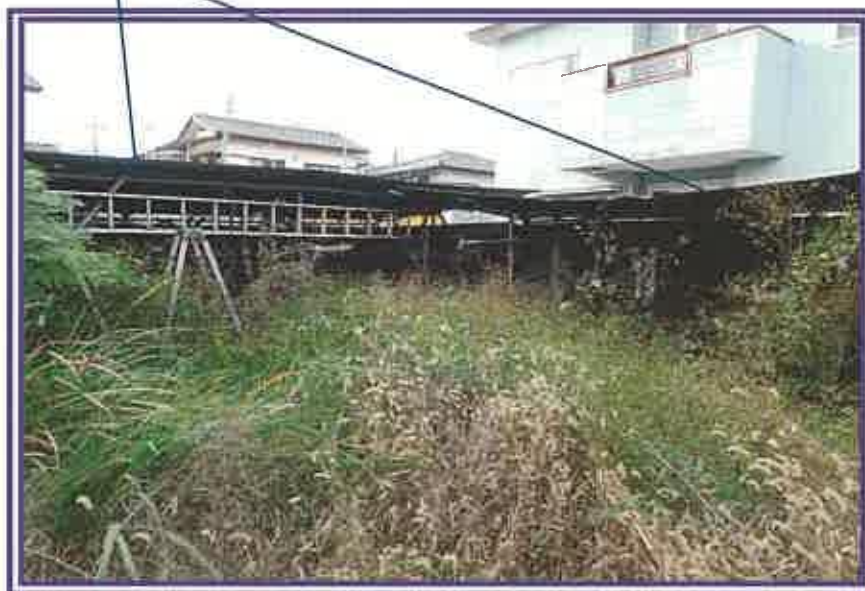
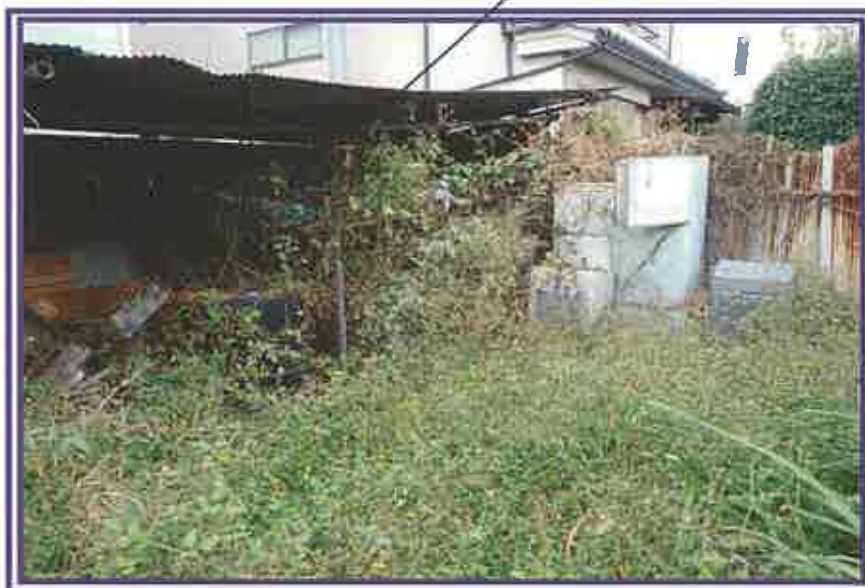
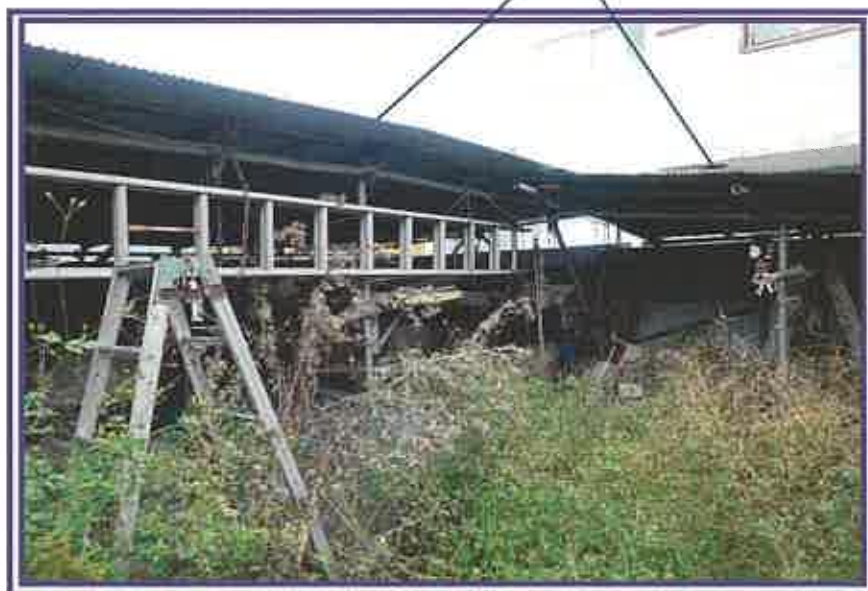
- 8 現地における本件建物と周辺土地・建物との位置関係、公図に基づいた簡易計測の結果等によると、本件建物にかかる建物図面は、例えば、本件各土地の東側部分に存在するはずの通路部分がないなど、建物の位置が実地と異なる可能性がある。
- 9 物件4の土地の北側及び西側部分並びに物件3の土地の北西側部分に、関係人の陳述によると、亡●C●が築造したものと推察される、鉄パイプで組まれ、トタン板の屋根の葺かれた資材置場が存在する。なお、当該資材置場は、外気遮断性に欠けることなどから、建物とは認めない（附属構築物。写真4ないし7参照）。

資材置場

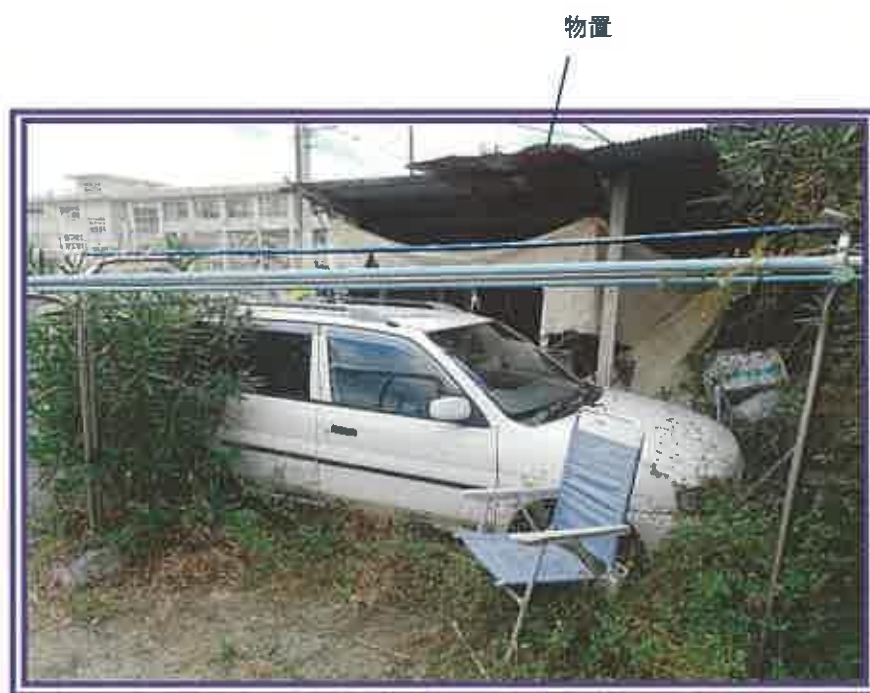
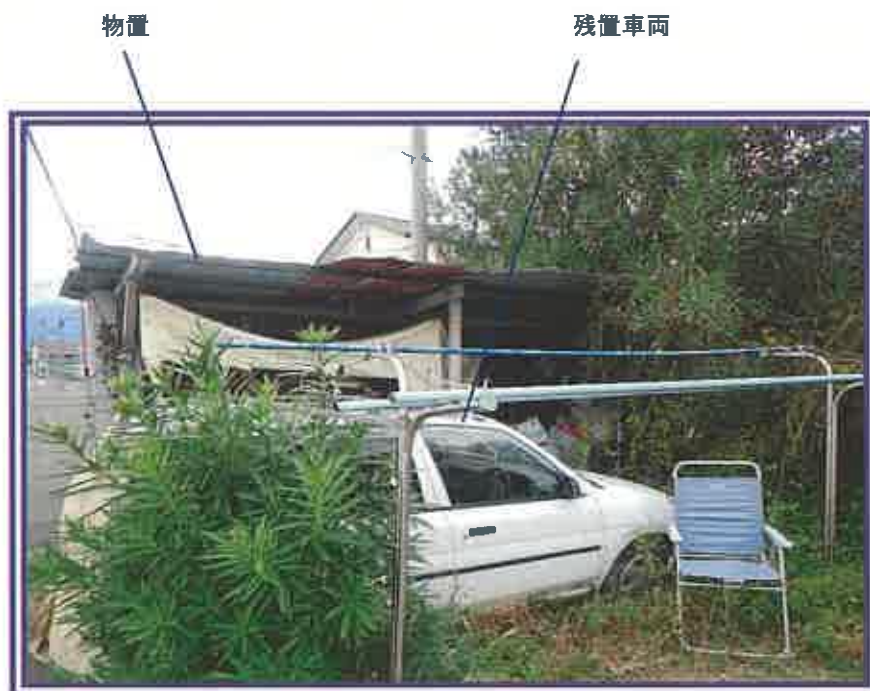
13

- 10 物件1の土地の南西側部分に、関係人の陳述によると、亡●C●が設置したものと推察される物置（鉄骨造。間口約5メートル、奥行約1メートル）が存在する。なお、当該物置も、外気遮断性に欠けることなどから、建物とは認めない（附属構築物。写真13ないし15、21参照）。
- 11 物件1の土地の南西側部分に、車両が残置されている（写真13、14参照）。

残置車両及びその周辺を撮影したもの

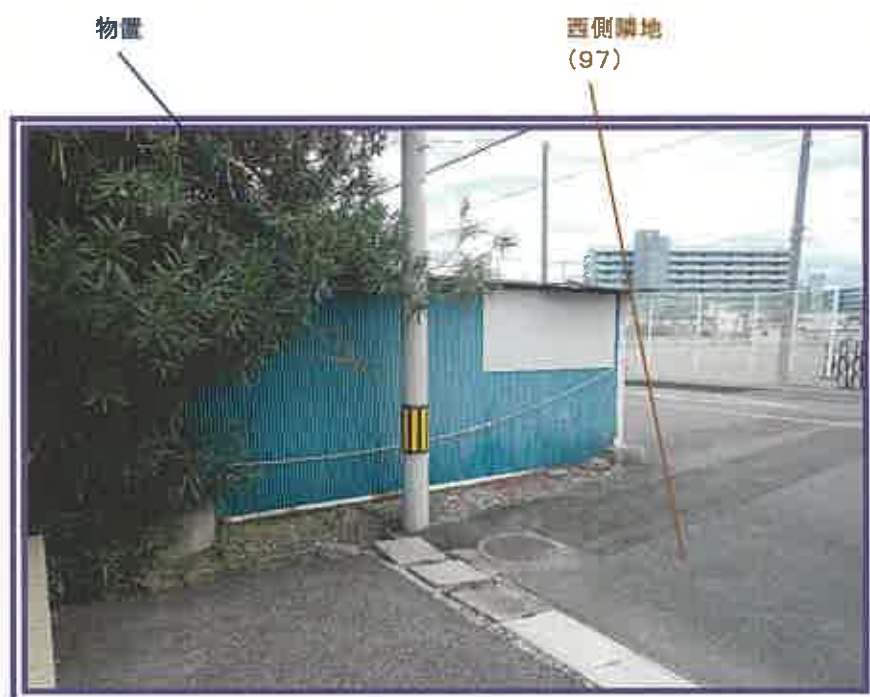
15

- 19 物件1の土地の西側隣地（登記記録上の記載は下記のとおり）は、その南側を走行する公図上の「道」と一団となり、アスファルト敷の土地を形成している（写真15、20参照）。

物置及びその周辺を撮影したもの

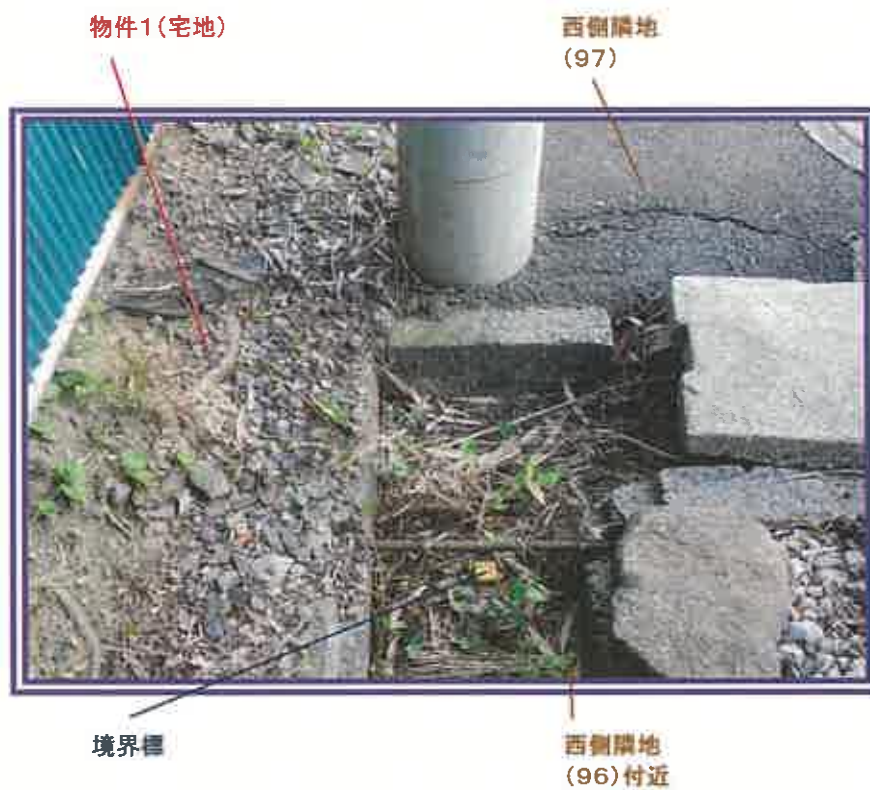
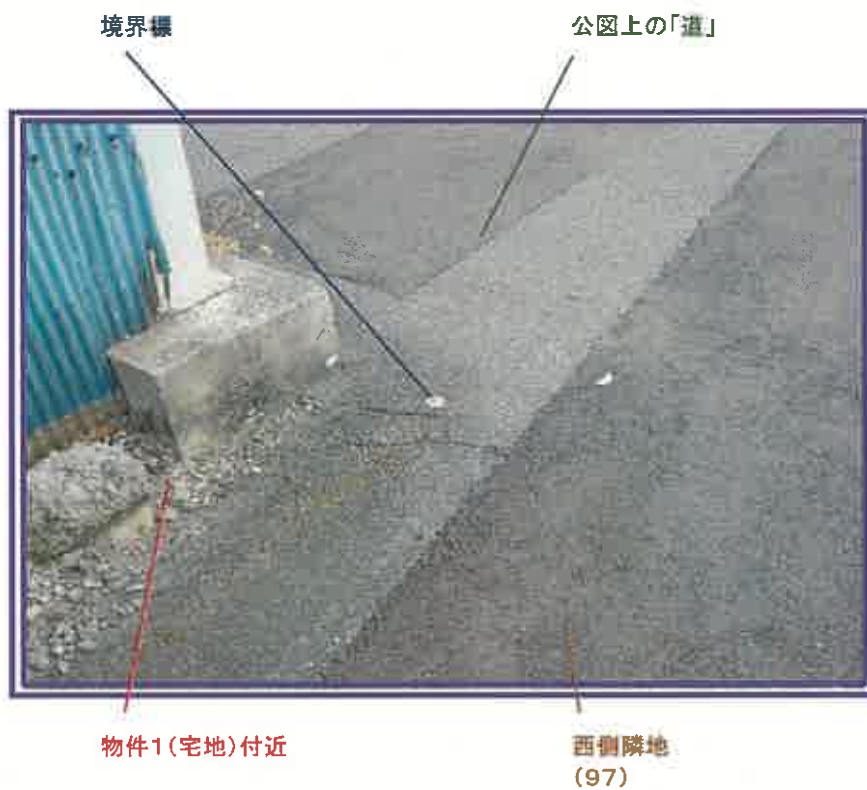
- 6 本件各土地と西側隣地（地番96番）との境界付近に側溝が設置されている（写真29、30参照）。なお、上記両土地の境界付近に境界標（確認できたのは1基のみ。）が設置されている（写真16参照）ものの、側溝のどの位置が境界を示しているのか、外観上、判然としないものと観察した。
- 7 物件1の土地と西側隣地（地番97番）との境界付近に境界標が設置されている（2基。写真16、17参照）。なお、当該境界標の位置を基準とすると、物件1の土地上に電柱の一部が存在する可能性がある。

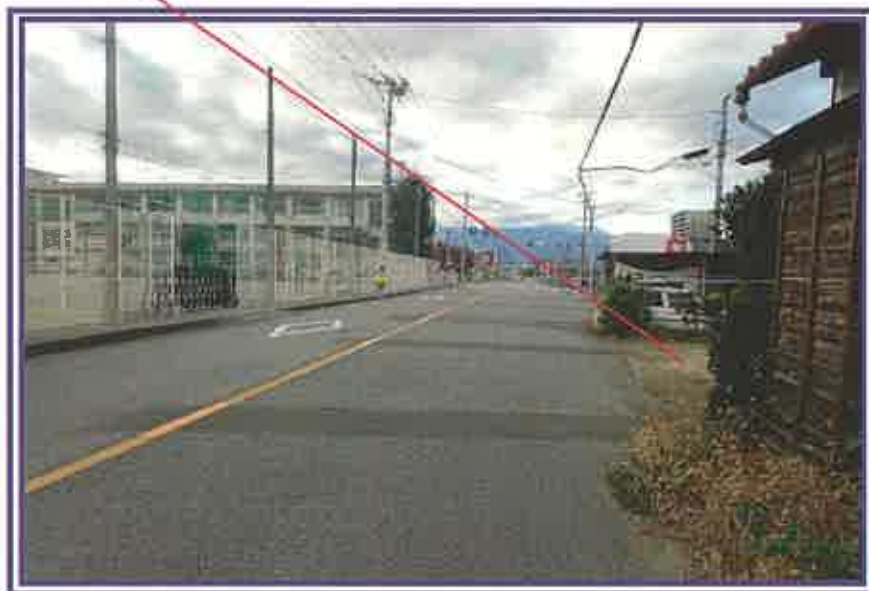
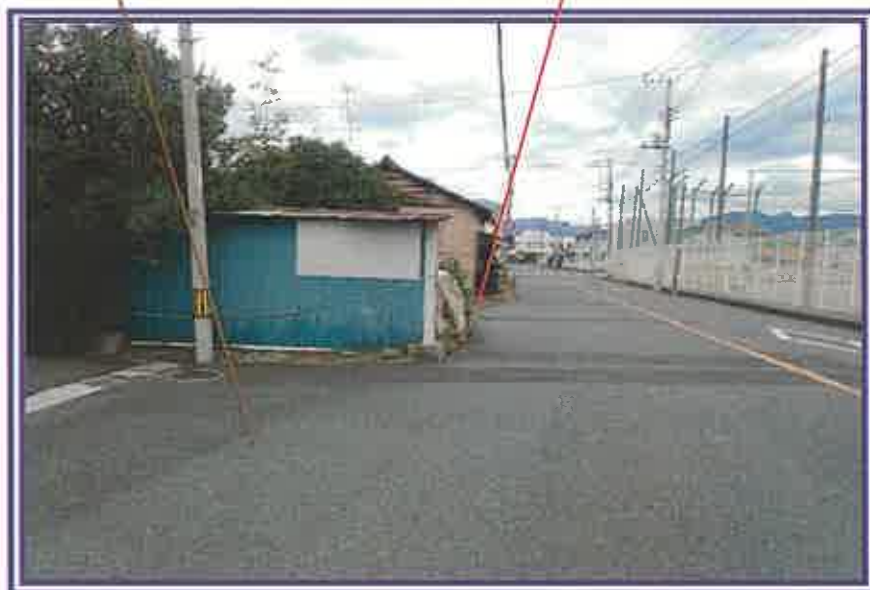
- 1 接道関係は、写真19、20のとおり。なお、本件各土地は一団となり、進入路部分を除き、フェンスやブロック塀、側溝で区画されている。また、物件4の土地及び物件3の土地（一部）の境界付近に、青色トタン板で築造された高さ2メートル程度のフェンスが設置されている。その他、本件各土地とその周辺地は、概ね、等高である。

接道関係

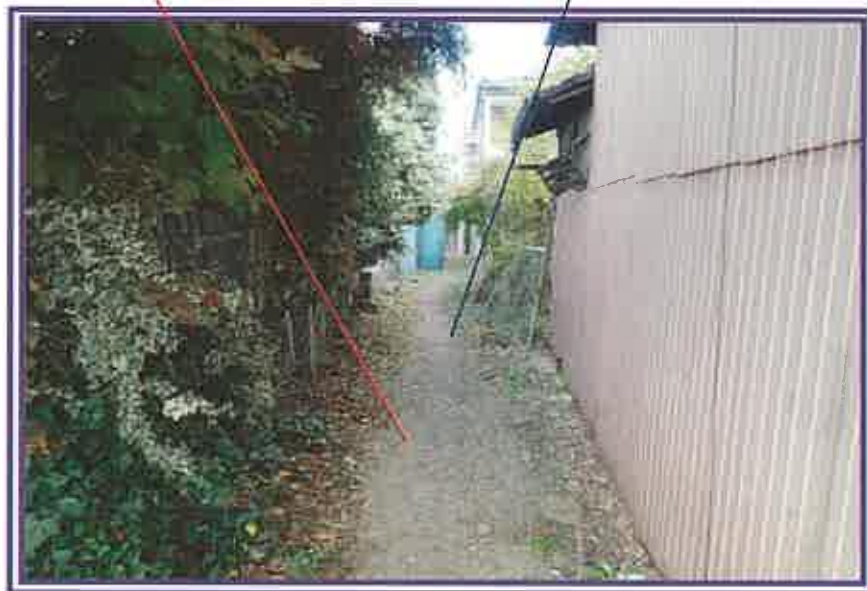
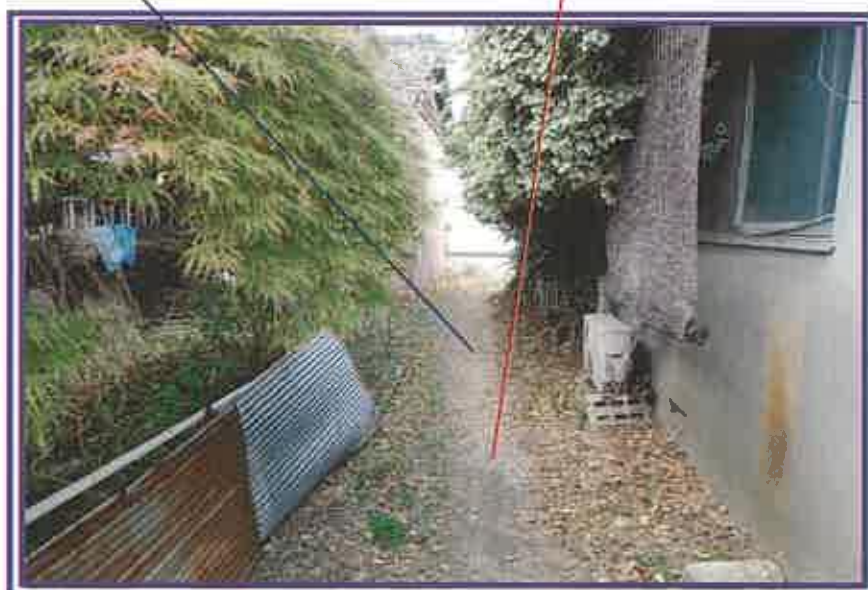
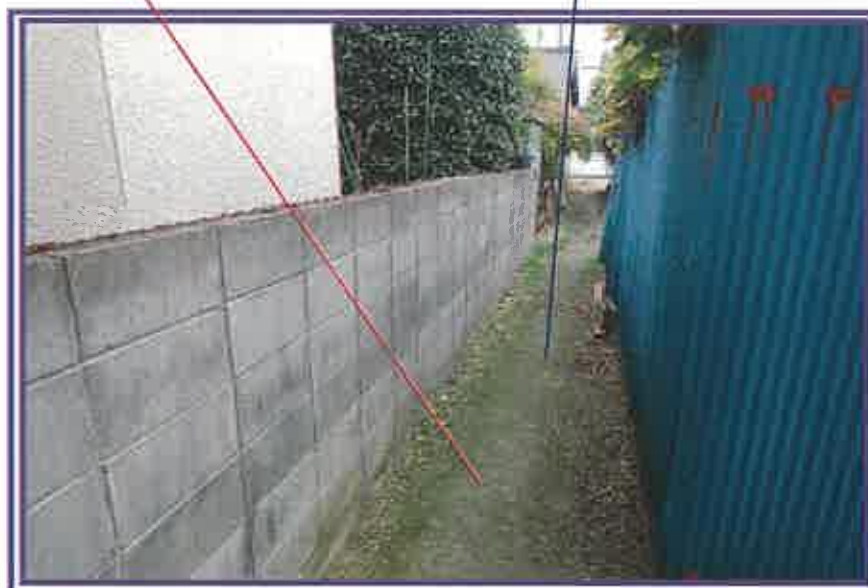
- 2 北側隣地（地番95番）から公道に至るため、本件各土地の東側部分が、通路として無償利用されている（通路部分について、写真23ないし26参照）。
- 3 物件1、3の各土地と東側隣地（地番87番）との境界付近は、一部にフェンスが設置されているものの、その余は一面地を形成していることなどから、両土地の境界が、外観上、判然としない（写真23、24参照）。

本件各土地のうち、通路として利用されている箇所及びその周辺を撮影したもの

本件各土地のうち、通路として利用されている箇所及びその周辺を  
撮影したもの

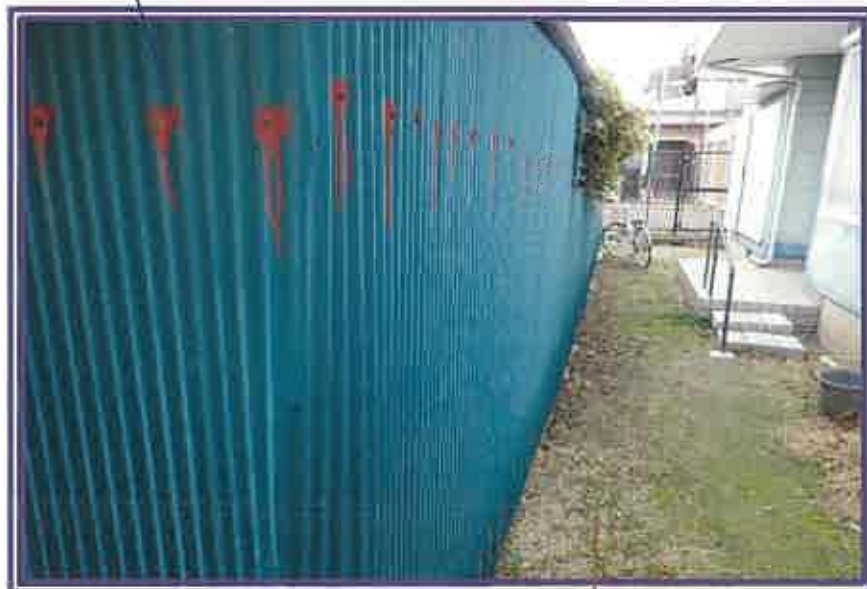
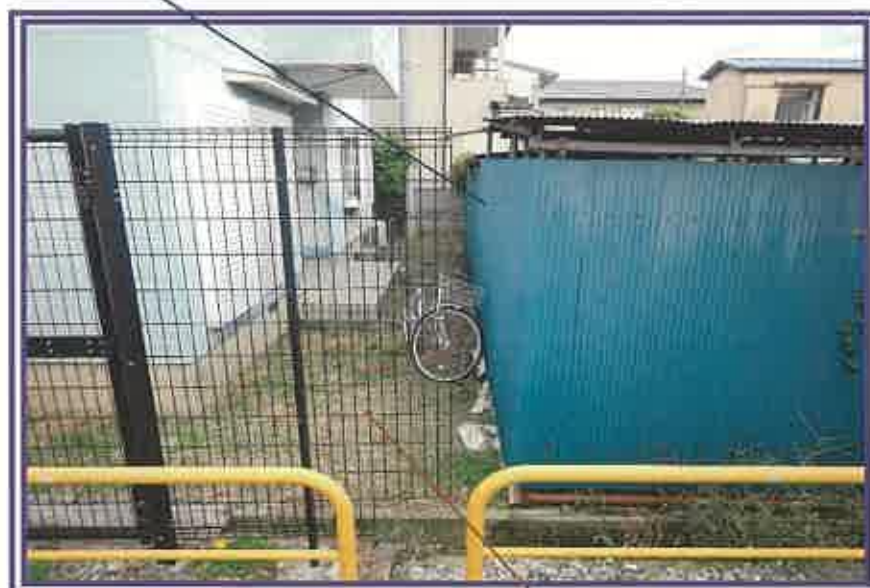
- 4 物件3、4の各土地と東側隣地（地番88番）との境界付近にブロック塀（写真25、26参照）及び境界標（写真31、45参照）が設置されている。
- 5 物件4の土地と北側隣地（地番95番）との境界付近に、境界標（写真31参照）が設置されているほか、境界付近に沿って、青色フェンスが設置されているが、当該フェンスのどの位置が境界を示しているのか、外観上、判然としない（写真27、28参照）。

北側隣地(地番95番)との境界付近に  
設置されているフェンス

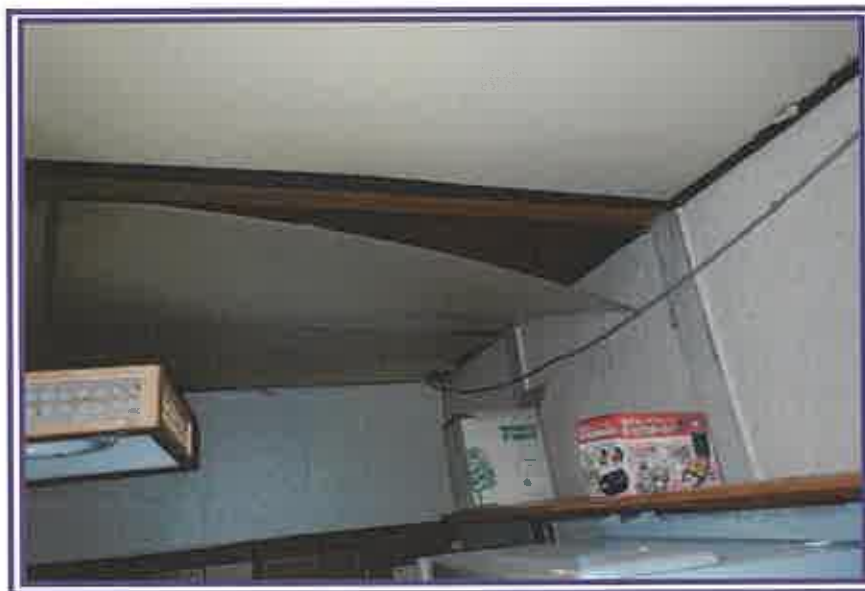
47

- 13 本件建物の至るところに、床の沈み込みが認められる。また、家事室の天井の板が剥がれていたり（写真47参照）、居室（間取図中の、「洋室1」）の天井に、雨漏りの修繕のためか、何らかの補強のためか判然としないが、プラスチック板が張られている（写真48参照）。
- 14 本件建物につき、経年劣化により、上記以外にも、不具合箇所の存在する可能性がある。
- 15 本件建物内に、猫（現認したのは2匹程度）が棲みついている。
- 16 本件建物の玄関付近に、●C●の氏名が記載された表札が掲げられていた。また、本件建物内は、●C●の家族宛ての郵便物が存在するものの、それ以外は、ピアノ（写真46参照）や冷蔵庫、机、食器棚、石油ファンヒーター、ソファ、整理筆筒、茶戸棚等が存在するのみである。また、電気及び水道は、いずれも、その供給が停止されており、ガスコンロは取り外されていた。一方、第三者が占有している物的状況は現認できない。
- 上記の状況及び一件記録中の資料等を勘案した結果、本件建物は、本件所有者が管理し、占有する建物（空き家）であると認定した。
- 17 本報告書は、本件差押登記時点における、登記記録上の所有者を基に構成した。
- 18 下記隣地（登記記録上の記載は下記のとおり）との境界が、外観上、判然としない。

家事室の天井の板が剥がれている状況を撮影したもの

| 保守管理の状態 | 築後相当の年数を経過しており、床の沈み込みや天井板の崩落等の物理的減価があり、現状では居宅としての使用が困難な状況にあると認められる。空き家状態にあり、保守管理の状態は劣る。 |

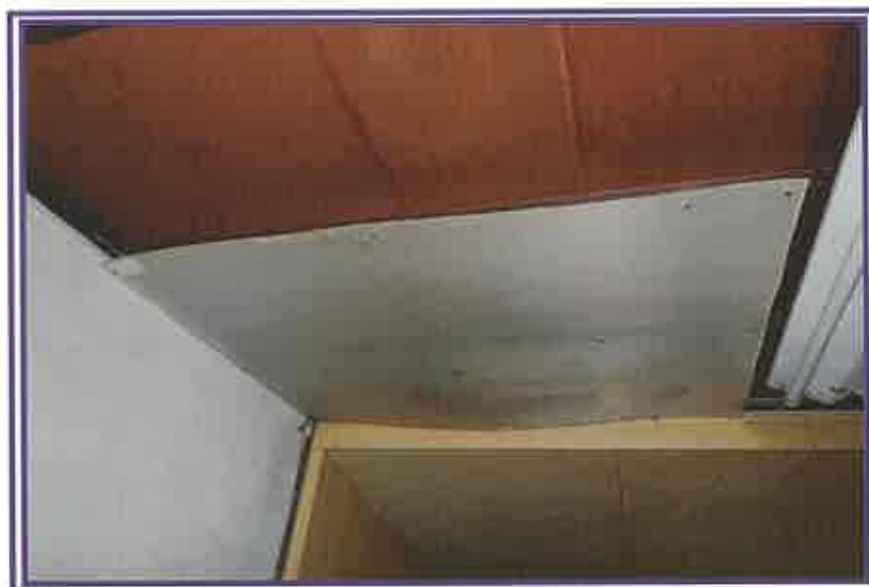
48

洋室1の天井に、プラスチック板が張られている状況を撮影したもの
