## 期 間 入 札 の 公 告

令和6年（ヌ）第40号

## 現況調査報告書

評 価 書

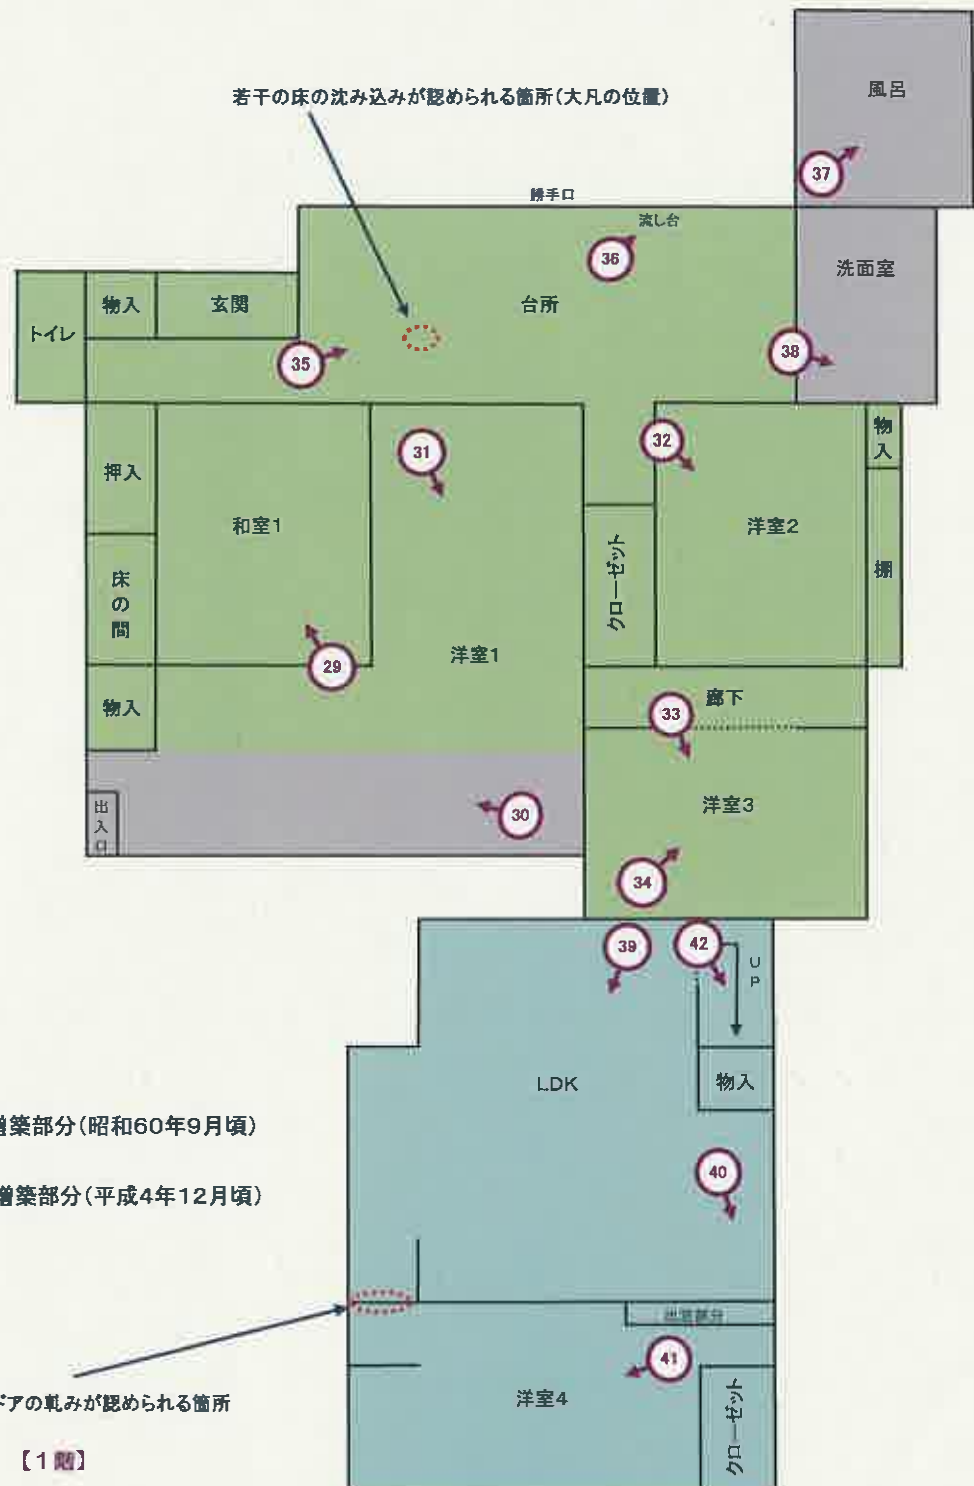
間取図（物件3）

- 6 本件土地とその北側にある水路との間にブロック塀が存在するが、ブロック塀のどの位置が境界を示しているのか、外観上、判然としない（写真23、24参照）。
- 7 本件土地の南西角付近に、本件所有者（●A●●）の父が設置した定着性のない物置が存在する（写真12参照）。
- 8 本件建物の台所に、若干の床の沈み込みが認められる箇所が存在する。

若干の床の沈み込みが認められる箇所(大凡の位置)

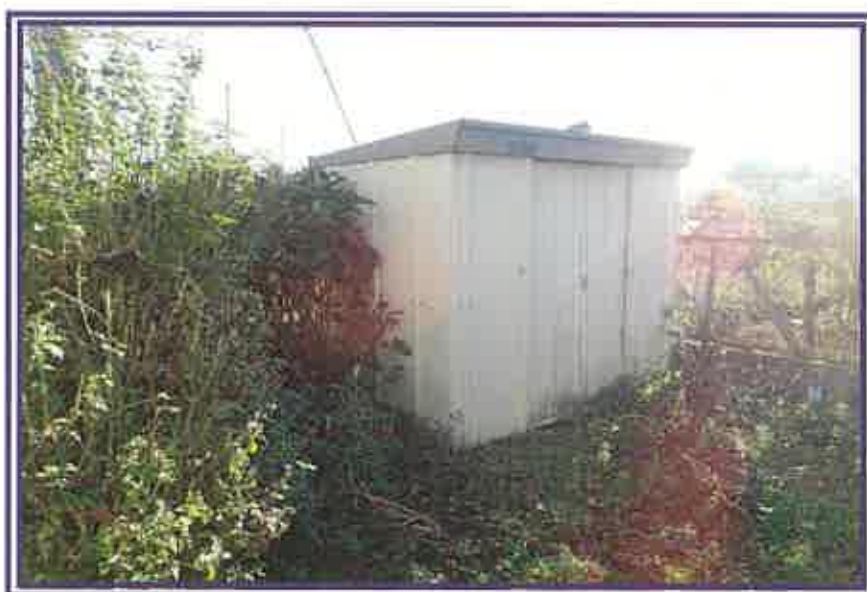
12

物置及びその周辺を撮影したもの

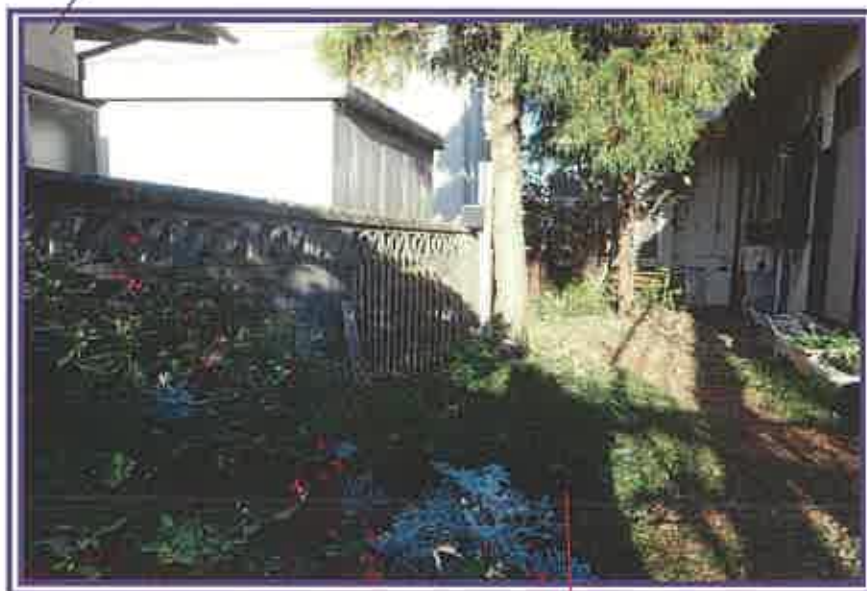
13

- 1 通路との接続部分を除き、本件土地は、その周囲をブロック塀や金網フェンスで囲まれている。
- 2 本件土地（高）と北側隣地（地番1178番1）（低）との間に、最大30センチメートル程度の高低差が認められる。なお、両土地の境界付近にブロック塀が存在するが、ブロック塀のどの位置が境界を示しているのか、外観上、判然としない（以上、写真13、14参照）。

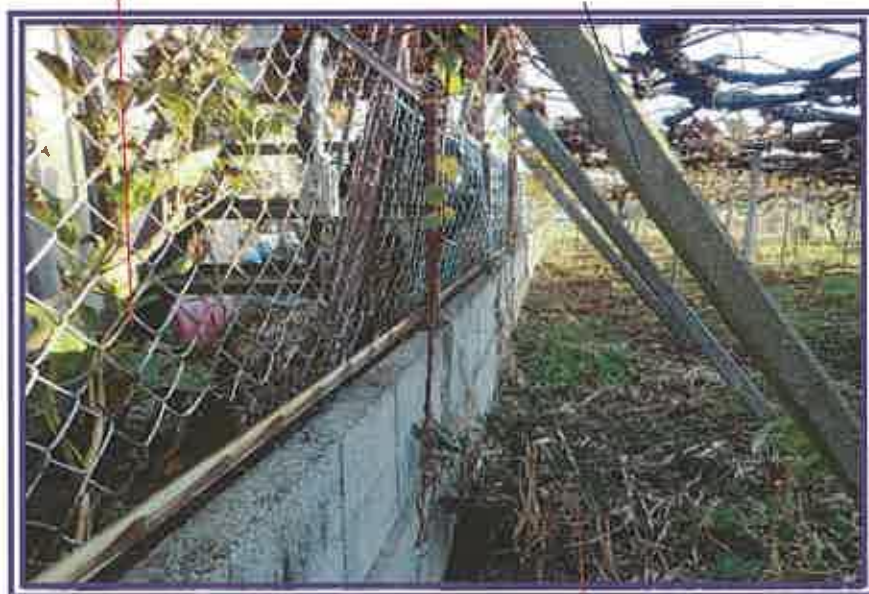
15

- 3 本件土地（高）と西側隣地（地番1177番）（低）との間に、最大40センチメートル程度の高低差が認められる。なお、両土地の境界付近に金網フェンスが存在するが、当該フェンスのどの位置が境界を示しているのか、外観上、判然としない（以上、写真15、16参照）。
- 4 本件土地とその南側にある水路との境界付近に金網フェンスが存在するが、当該フェンスのどの位置が境界を示しているのか、外観上、判然としない（写真17、18参照）。

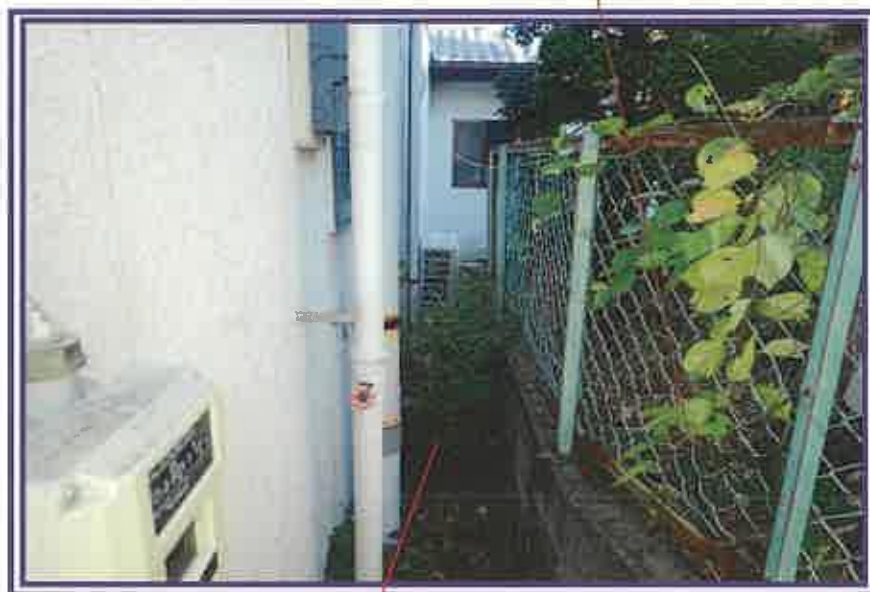
19

- 5 本件土地と東側隣地（地番1174番1、同番2、1175番）との境界付近にブロック塀や金網フェンスが存在するが、ブロック塀等のどの位置が境界を示しているのか、外観上、判然としない。なお、本件土地（低）と、上記各東側隣地（高）との間に、最大1メートル程度の高低差が認められる（以上、写真19ないし22参照）。

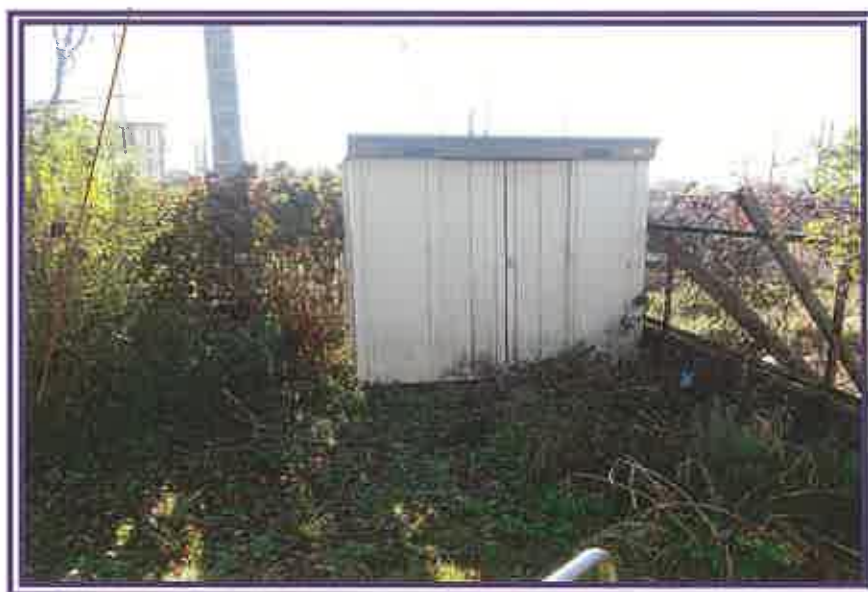
12

- 8 物件2の土地と西側隣地（地番1178番1）との境界付近に土留めが存在し、また、物件2の土地の東側に水路が設置されているが、土留め及び水路のどの位置が境界を示しているのか、外観上、判然としない（写真27、28参照）。
- 9 物件1の土地の南西角付近に、本件所有者（●A●●）の父が設置した定着性のない物置が存在する（写真12参照）。

物置及びその周辺を撮影したもの

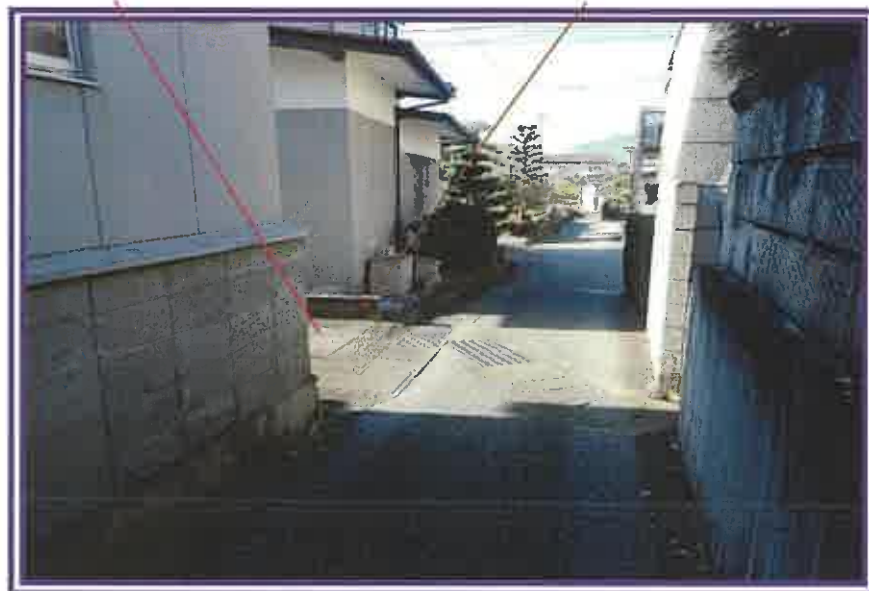
13

- 1 物件2の土地と接している部分を除き、物件1の土地は、その周囲をブロック塀や金網フェンスで囲まれている。
- 2 物件2の土地と、その北側にある道路との接道関係は、写真13、14のとおり。
- 3 物件1の土地と東側隣地（地番1174番1、同番2、1175番）との境界付近にブロック塀や金網フェンスが存在するが、ブロック塀等のどの位置が境界を示しているのか、外観上、判然としない。なお、物件1の土地（低）と、上記各東側隣地（高）との間に、最大1メートル程度の高低差が認められる（以上、写真15ないし18参照）。

接道関係

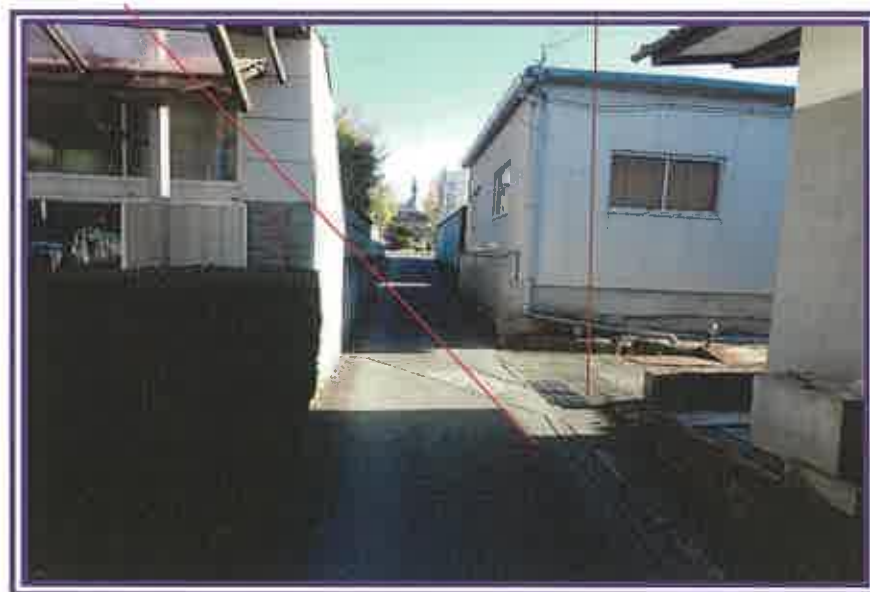
14

接道関係

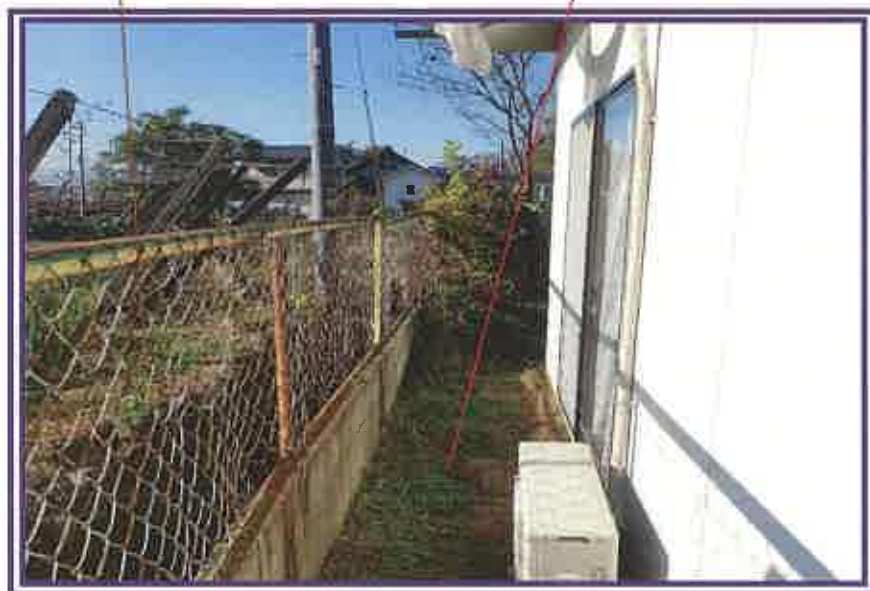
19

- 4 物件1の土地とその南側にある水路との境界付近に金網フェンスが存在するが、フェンスのどの位置が境界を示しているのか、外観上、判然としない（写真19、20参照）。
- 5 物件1の土地（高）と西側隣地（地番1177番）（低）との間に、最大40センチメートル程度の高低差が認められる。なお、両土地の境界付近に金網フェンスが存在するが、当該フェンスのどの位置が境界を示しているのか、外観上、判然としない（以上、写真21、22参照）。

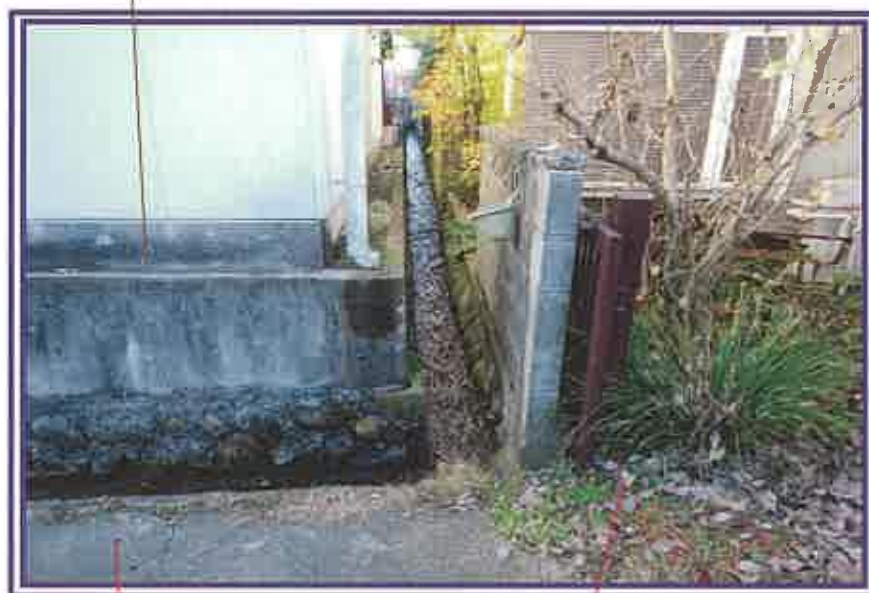
25

- 6 物件1の土地（高）と北側隣地（地番1178番1）（低）との間に、最大30センチメートル程度の高低差が認められる。なお、両土地の境界付近にブロック塀が存在するが、ブロック塀のどの位置が境界を示しているのか、外観上、判然としない（以上、写真23、24参照）。
- 7 物件1の土地とその北側にある水路との間にブロック塀が存在するが、ブロック塀のどの位置が境界を示しているのか、外観上、判然としない（写真25、26参照）。
